铝合金壳体阳极化膜颜色异常分析

Color Abnormity Analysis of Anodized Film of Aluminum Alloy Product

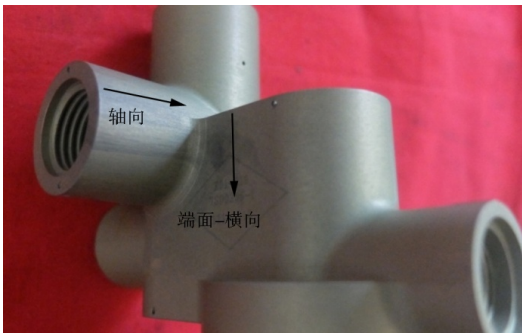
图1 壳体宏观形貌及黑色区域分布情况

铝合金壳体的宏观形貌见图1,壳体的纵向及横向(原棒材纵向及横向)如图1所示,端面观察(原棒材横向)壳体两端面中部各存在一处黑色区域,黑色区域形态相似,尺寸基本相当,约为25 mm×25 mm;中心区域的孔壁表面可见沿纵向分布的黑色区域,该区域与端面黑色区域相连;黑色区域未见机械损伤或基体裸露现象,壳体其他正常区域表面呈黄绿色。结合壳体尺寸、黑色区域分布位置判断,黑色区域出现的位置为原始棒材心部区域。

(1)壳体阳极化后表面局部发黑,发黑的区域对应原始棒材的心部区域、沿纵向连续分布。

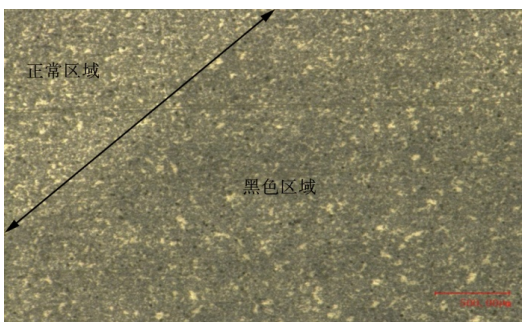
图2 不同区域宏观形貌

物质剥落现象,采用丙酮清洗,黑色区域无变色,用手触摸黑色区域与其他正常区域的高低及粗糙度均未感差异;体视显微镜下观察,黑色区域与正常区域相比除颜色有差异外、未见其他差异,见图2。

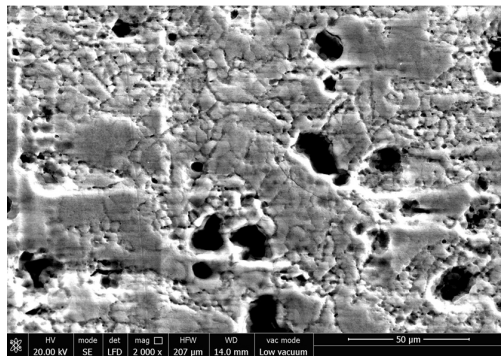
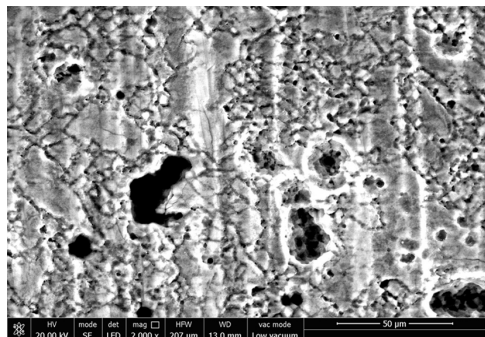
图3 不同区域阳极化膜表面形貌 2000×

将壳体解剖后置于扫描电镜下进行微观形貌观察和能谱分析,观察结果表明:黑色区域及正常区域表面均存在连续致密的阳极化膜层,黑色区域阳极

化膜上微孔数量比正常区域略少,进一步放大观察膜层微观形貌未见明显差异,见图3。

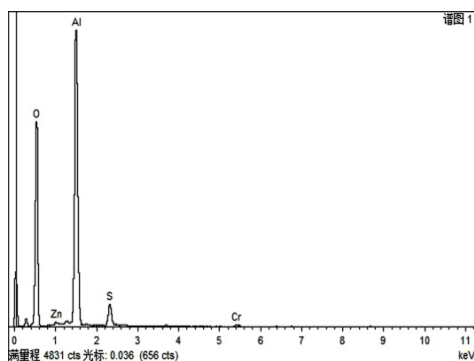
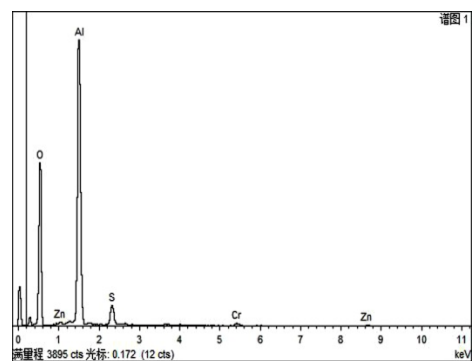
图4 不同区域阳极化膜表面能谱图

对黑色区域和正常区域阳极化膜进行能谱分析,两个区域阳极化膜成分未见差异,均主要含有O、Al和少量的S、Cr、Zn元素,能谱图见图4。

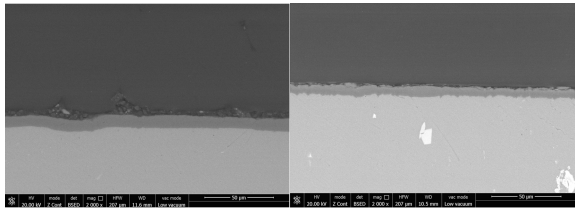
图5 不同区域阳极化膜宏观形貌

黑色区域和正常区域表面均存在连续致密的阳极化膜层,正常区域膜层厚度约8 μm、黑色区域膜层厚度约7 μm,见图5。

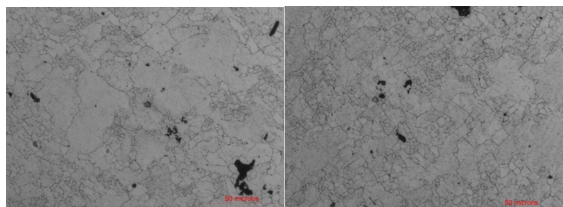
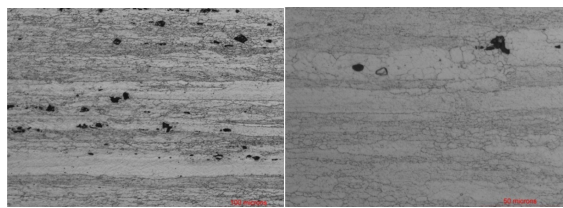
图6 不同区域组织形貌

将试样磨抛、浸蚀后对不同区域的组织进行观察,黑色区域平均晶粒尺寸比正常区域小,由于目前没有变形铝合金晶粒度评级标准,参照GB/T 6462-2002《金属平均晶粒度测试方法》,对两个区域横向晶粒度进行评级,黑色区域晶粒度为9~12级、正常区域晶粒度为7~12级,见图6。

基体成分分析结果表明黑色区域合金元素含量高于正常区域,尤其Zn元素明显高于7A09牌号要求的上限值。铝合金中合金元素含量高会导致基体耐腐蚀性能降低,低倍腐蚀试验证明了黑色区域耐蚀性明显低于正常区;同时会导致该区域与其他区域组织存在明显差异,金相观察结果表明黑色区域平均晶粒尺寸比正常区域细小。

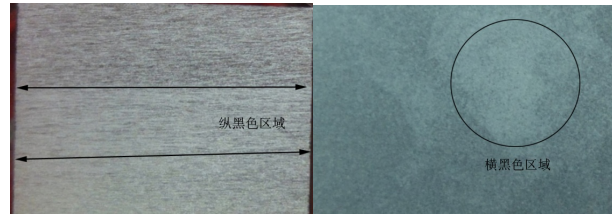
图7 低倍腐蚀后不同区域宏观形貌

对试样进行低倍腐蚀(10% NaOH水溶液、浸泡3 min)后观察,黑色区域耐蚀程度明显比其他区域差,见图7。
