风机叶片断裂原因分析

文 摘 叶片在安装试运行过程中发生断裂,断裂位置位于叶根附近,通过对故障件的观察、测试与分析,确定了叶片发生低周疲劳断裂的原因是由于生产过程中工艺控制不良,叶片根部局部区域树脂固化不完全,导致该区域的强度、刚度极低,当受到疲劳载荷作用时在结构应力集中区域首先发生分层开裂、扩展直至最终失稳断裂。同时指出固化不完全的原因。

Fracture Reason Analysis of Wind Turbine Blade

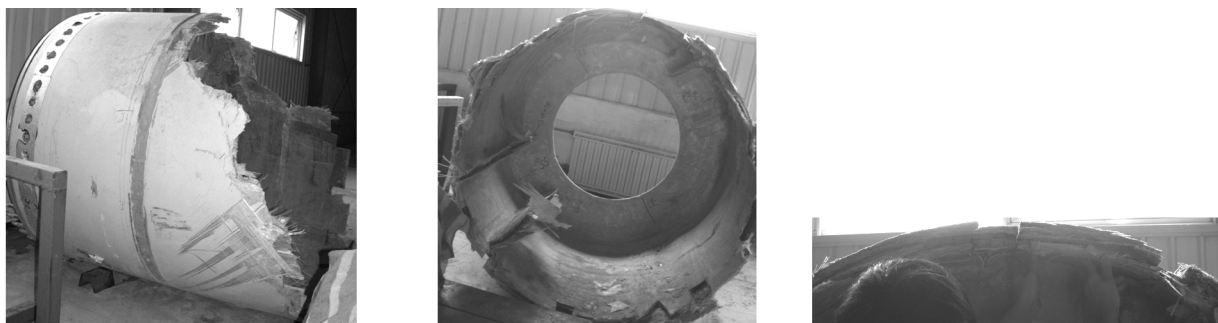
图 1 叶片断裂宏观形貌

叶片断于叶根附近,断裂位置位于距离防雨罩约 20 cm 的叶尖一侧,裂纹源区位于迎风面象限;源区断面相对较平整,长度约 70 cm;扩展区均为斜断口,断面参差不齐,有明显的纤维拔出现象,纤维束长短

不一;整个断裂区分层特征明显,层间树脂较疏松,可见许多白色颗粒状的树脂附着在纤维束表面,用手触摸感觉树脂松软、有弹性,形貌见图 1。从整个残骸断裂形态及裂纹走向判断叶片的断裂过程应为低周疲劳失稳断裂。

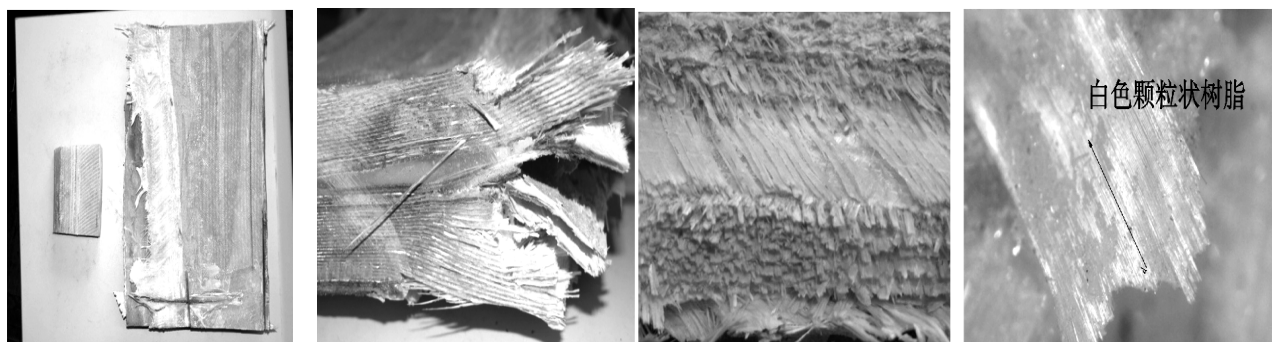
图 2 失效件源区试样形貌

失效件源区试样大部分区域断口较平,玻璃纤维编织布明显分层变形,采用体视显微镜观察,纤维束

间及纤维表面可见较多聚集态的白色颗粒状树脂碎块,纤维表面较光滑,纤维间树脂表面类似自由表面,无明显的断裂形貌特征(图 2)。

(a) 源区截取试样及对比件

(b) 源区分层

(c) 层间开裂

(d) 纤维束分层

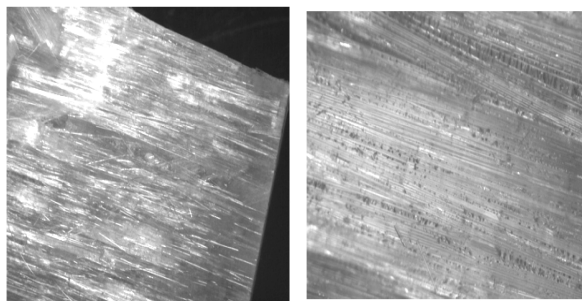
图 3 对比件人工断面形貌

将正常对比件试样采用机械方法进行弯折,形成层间断口,除断面外试样其他位置分层现象不明显,采用体视显微镜观察,断面未见聚集态的白色颗粒状树脂团块,纤维束表面较光滑,纤维间树脂可见较明显的变形痕迹且树脂表面断裂形貌特征明显(图 3)。

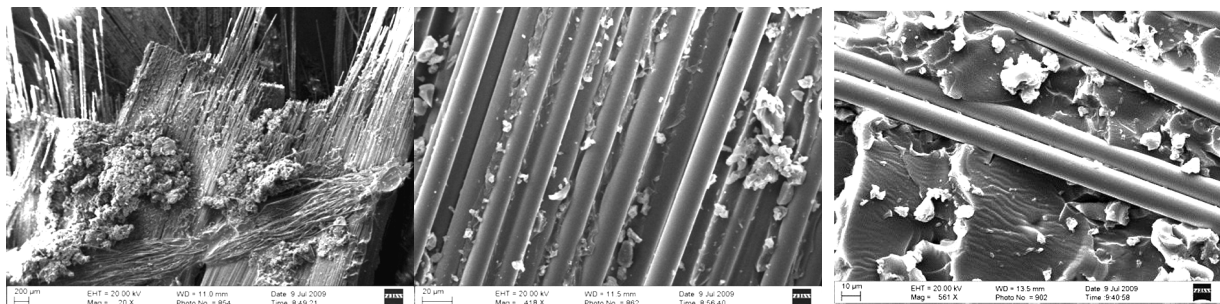
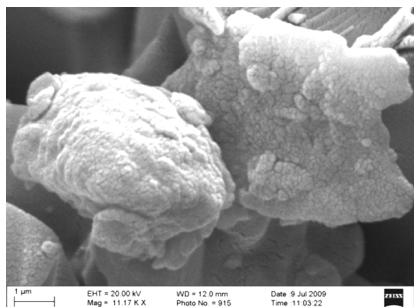
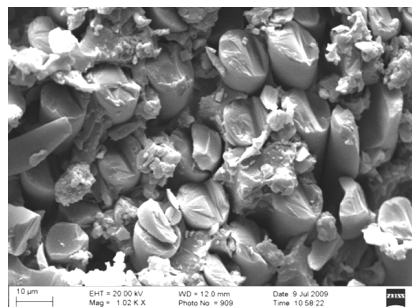
图4 失效断口微观形貌

失效件断口低倍下可见纤维束表面附着有呈聚集状的树脂碎块[图 4(a)];纤维表面光滑,绝大部分纤维表面无树脂包覆,纤维间树脂呈颗粒状,纤维束间树脂表面呈褶皱状,放大观察,树脂表面形貌类似自由表面,形貌见图 4(b)~(d);纤维断面呈“V”型,应为受到反复弯折所形成的疲劳断口特征,断面附近树脂呈颗粒状附着在纤维表面[图 4(e)];

(a) 团块状树脂

(b) 纤维间颗粒状树脂

(c) 纤维界面及树脂

(d) 树脂形貌

(e) 纤维断面

失效件源区大部分区域断口较平,玻璃纤维编织布明显分层,纤维束间及纤维表面可见较多聚集态的白色颗粒状树脂碎块,树脂松软、有弹性,大部分树脂表面形貌类似自由表面,树脂与纤维界面结合不良;纤维断面呈“V”型,应为受到反复弯折所致,纤维表面较光滑,绝大部分纤维表面无树脂包覆。

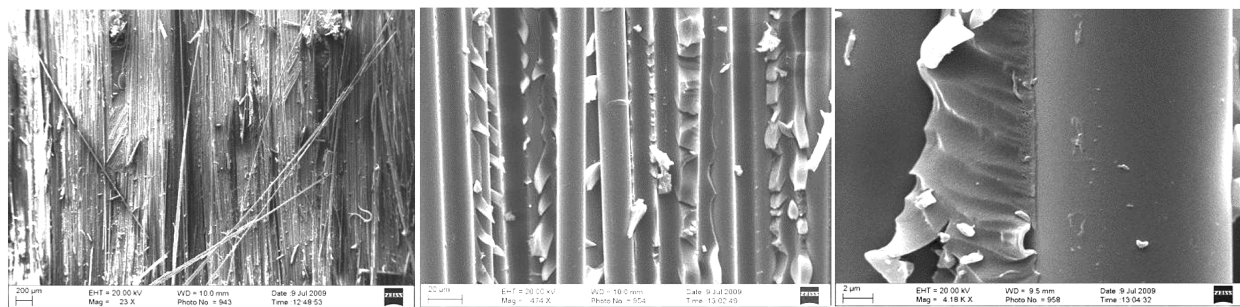
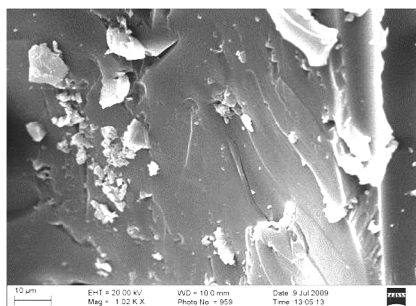
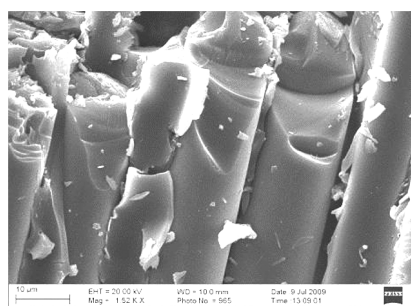
图5 比对件微观形貌

正常对比件人工断口纤维束表面低倍下未见呈聚集状的树脂碎块[图 5(a)];放大观察,纤维表面光滑,部分纤维表面包覆有树脂且树脂与纤维界面结合状态较好,纤维间树脂呈解理形貌并可见明显的撕裂棱线及变形痕迹,纤维与树脂界面结合状态优于失效件,典型形貌见图 5(b)~图 5(d);纤维断面附近树脂表面呈解理形貌,树脂与纤维结合较好[图 5(e)].

比对试样人工断口纤维束表面未见呈碎块状聚集的树脂,纤维及纤维束间树脂呈解理形貌并可见明显的撕裂棱线及变形痕迹,部分纤维表面有树脂包覆,纤维与树脂界面的结合状态良好。

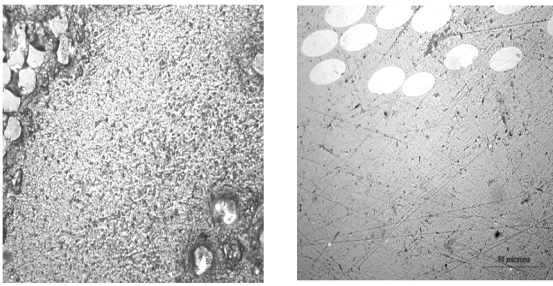
图6 纤维束间树脂组织形貌

失效件抛光面纤维束间树脂疏松,表面较粗糙,树脂与纤维不在同一平面;比对试样纤维束间树脂致密,表面平整光滑,形貌见图6。

金相分析结果表明与正常比对试样相比,失效件抛光面较粗糙,纤维束间树脂疏松;显微硬度测试表明正常比对试样纯树脂、正常比对试样纤维束间树脂以及失效件纯树脂区域的显微硬度基本一致,而失效件未固化树脂硬度极低,测试完成后长时间搁置时失效件压痕位置有回弹现象。DSC 测试结果表明正常比对件复合材料的固化程度优于失效件复合材料的。

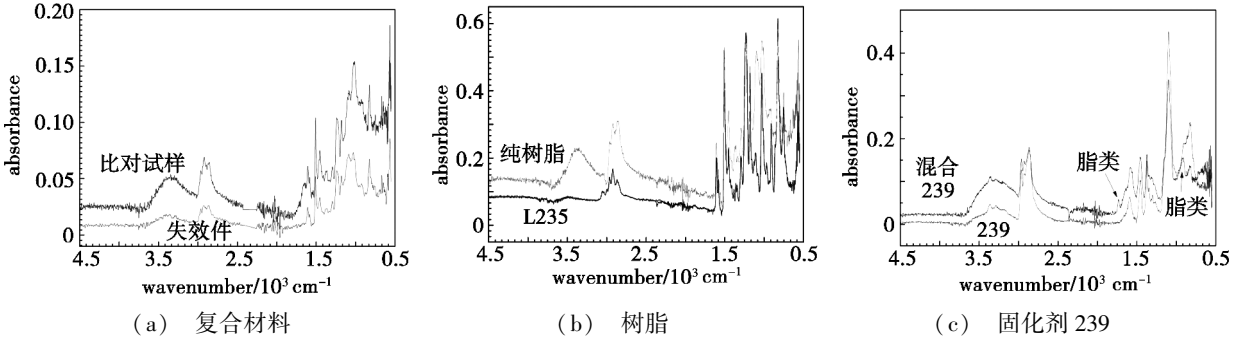
图7 红外光谱分析图

正常对比件复合材料及失效件复合材料均为玻璃纤维增强环氧树脂复合材料,无明显差异,光谱图见图 7(a)。

固化后的纯树脂为环氧树脂;L235 树脂及多批次混合 L235 树脂均为未固化的环氧树脂,无明显差异,光谱图见图 7(b)。

固化剂 239 主成分为三丙烷基乙二醇二胺;多批次混合固化剂 239 与固化剂 239 主成分一致,但是含有脂类物质杂质,光谱图见图 7(c)。

红外光谱分析结果表明正常比对件复合材料及失效件复合材料均为玻璃纤维增强环氧树脂复合材料;含有失效件批次所用树脂的混合 L235 树脂与纯 L235 树脂无明显差异;因此可以基本排除环氧树脂

含有失效件批次所用固化剂的混合固化剂 239 与纯 239 固化剂相比含有脂类物质杂质,因此失效件所用固化剂组分异常的可能性不能排除。
