# 铝/钢法兰钎焊焊缝开裂失效分析

**文 摘** 某管道法兰由镀镍不锈钢管与铝管通过钎焊的方式焊接而成,力学试验过程中钎焊缝部位发生开裂导致泄漏。通过断面形貌观察、能谱及金相分析发现,法兰钎焊焊缝界面处生成了10~20 μm厚的Al-Fe金属间化合物层,分析认为焊缝发生开裂的原因是焊接过程中焊缝界面处反应过度生成了较厚的脆性金属间化合物层,焊接接头偏脆因而试验过程中在试验载荷作用下发生脆性开裂。

## Failure Analysis of Cracked Alloy/Stainless Brazing Seam in Flange

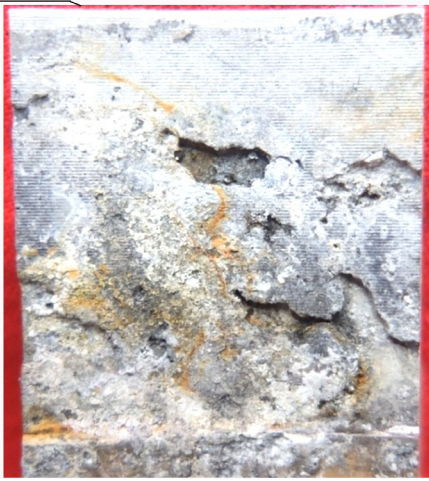
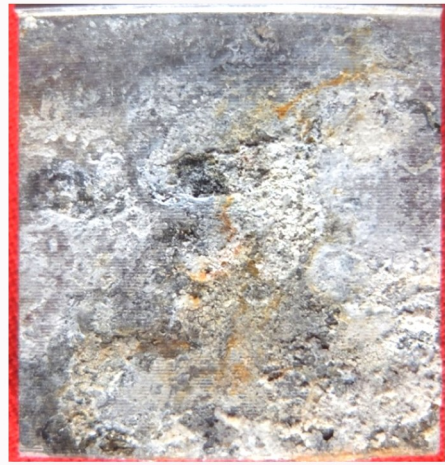
图2 开裂焊缝分离面宏观形貌

焊缝区域试样分离为两部分,宏观形貌见图2:分离面位于不锈钢一侧界面处,钎焊料残留在铝合金一侧;不锈钢一侧分离面可见原始机加工纹路,铝合金一侧钎焊料分离面上可见机加工纹路的印痕;分离面部分区域存在未焊透现象,测得未焊透率约21%。

扫描电镜下观察,整个分离面微观均呈解理形貌,为脆性断裂特征;能谱分析结果表明铝合金一侧分离面主要含有 Al(主)、Si(11.5%)、Fe(20.2%)、Cr(7.7%)、Ni(1.3%)元素,焊缝两侧母材主要成分与各自牌号相符。

钎焊缝破坏位置位于于不锈钢一侧界面处,钎焊缝部分区域存在未焊透现象,但未见贯穿整个焊缝的未焊透通道,焊缝破坏分离面微观呈脆性断裂特征,表明焊缝处形成了有效焊接,试验过程中受外力作用发生了脆性开裂。

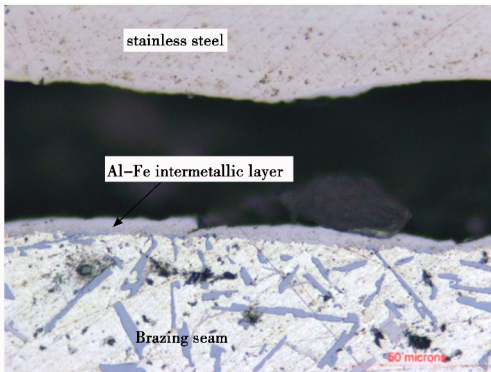
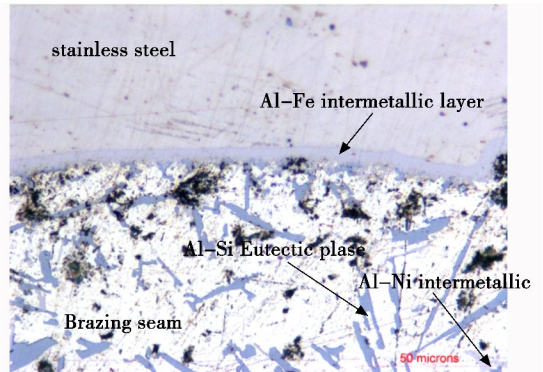
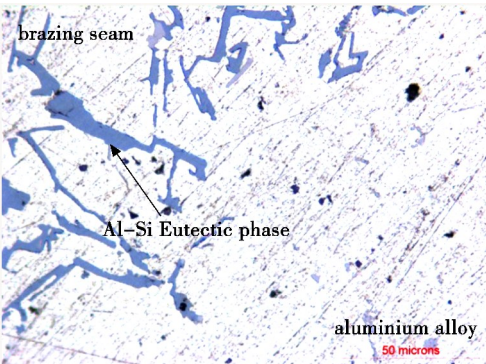
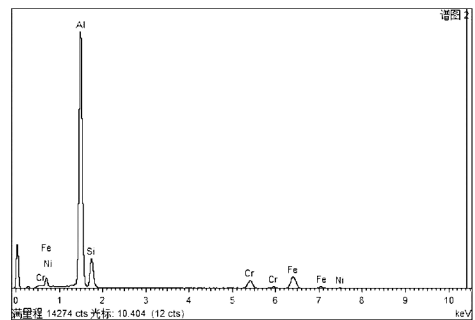
图3 失效件钎焊缝剖面形貌

焊缝剖面形貌及能谱分析图见图3。焊缝大部分区域存在开裂现象,钎焊料与不锈钢发生分离;不锈钢一侧存在明显的扩散层,厚度约 10~20 μm,分离面均位于扩散层内部,能谱分析扩散层含有 Al、Fe(15.2%)、Si(14.5%)、Cr(7.1%)、Ni(1.2%)元素,应主要为 Al-Fe 相,扩散层与不锈钢之间未见镀镍层存在;钎焊缝内部存在少量形态不同于铝硅共晶相的 Al-Ni 相,钎焊料与铝合金一侧结合良好,未见开裂现象。

发生开裂的法兰钎焊缝界面扩散层主要含有 Fe、Al 元素,其相组成应主要为  $\text{Fe}_2\text{Al}_5 + \text{FeAl}_3$ 。

铝/钢焊接接头的性能与二者界面处形成的脆性金属间化合物的数量及分布有直接关系,诸多研究结果表明<sup>[6-10]</sup>,界面处金属间化合物层的厚度不大于  $10\ \mu\text{m}$  时,焊接接头的性能较好,此时接头发生破坏时破坏位置往往位于基体内部而非界面,且可能呈现韧性断裂特征。金相分析结果表明发生开裂的法兰钎焊缝界面金属间化合物层的厚度为  $10\sim 20\ \mu\text{m}$ ,且钎焊缝破坏断面呈明显的脆性特征,由此判断法兰钎焊缝发生开裂的原因应主要与焊缝界面处金属间化合物层过厚导致焊缝脆性较大有关。

综合分析认为,法兰钎焊缝发生开裂的原因应是焊接过程中焊缝界面处反应过度生成了较厚的脆性金属间化合物层,焊接接头偏脆因而试验过程中在试验载荷作用下发生脆性开裂。

为使焊接接头具有良好的性能应使钎焊缝界面生成 Al-Fe 金属间化合物且厚度控制在  $10\ \mu\text{m}$  以

内,影响钎焊缝界面结构的因素可能有焊接件的尺寸、焊接反应时间、焊接温度等,建议生产单位根据上述影响因素进行正交试验,采用金相分析手段对界面结构进行分析,从而找出影响界面结构的显著因素,摸索出使界面形成厚度  $10\ \mu\text{m}$  以内 Al-Fe 金属间化合物的最佳工艺参数。

鉴于大量参考文献中均提到钢件表面镀锌以提高钎焊缝质量,建议法兰的钢件表面改镀镍为镀锌以提高焊接质量。

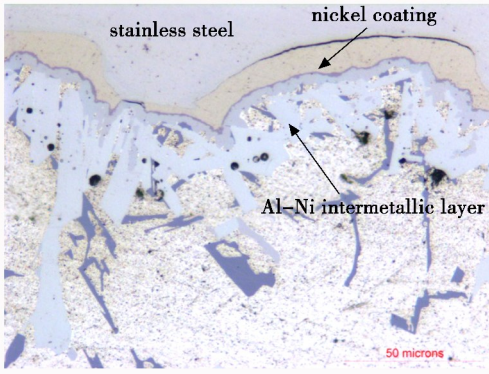
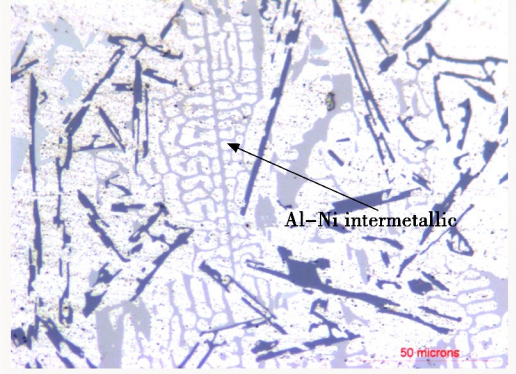
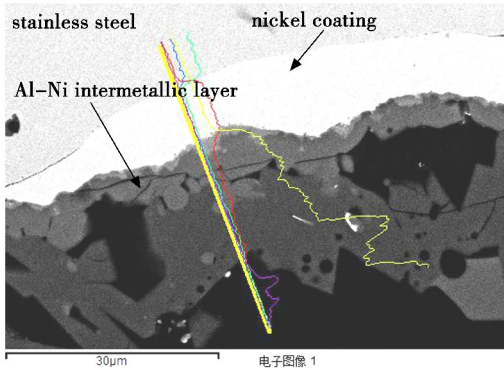
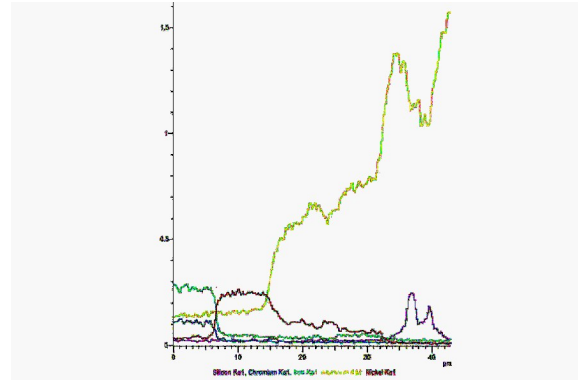
图4 比对件钎焊缝剖面形貌

焊缝剖面形貌及能谱分析见图4。焊缝未见裂纹,不锈钢一侧有明显的扩散层,厚度为30~40 μm,

成分主要为Al-Ni相,扩散层与不锈钢之间存在镀镍层(厚度为2~6 μm),钎焊缝中存在较多条状或块状的Al-Ni相。

为了提高铝/钢焊接接头的质量,往往焊接前在钢的表面预先涂覆 Zn、Ag 等过渡层,该过渡层一方面可改善铝在钢表面的浸润性,另一方面可以有效抑制脆性金属间化合物的形成<sup>[11-12]</sup>。法兰钎焊缝钢一侧表面预先镀镍,金相分析结果表明失效件焊缝界面处为 Al-Fe 化合物层,未见镀镍层,焊缝中心也鲜见含镍组织,而对件焊缝界面处为双层结构,钢表面可见镀镍层,镀镍层表面为 Al-Ni 化合物层,焊缝中心可见较多含镍组织,根据以上观察结果分析认为,焊接过程中界面处铝首先与镀镍层反应形成 Al-Ni 化合物,随着反应的进行镀镍层不断被消耗、减薄,生成的 Al-Ni 化合物部分脱落进入熔池,比对件即处于该反应阶段,当镀镍层完全耗尽铝即与钢反应生成 Al-Fe 化合物,且随反应不断进行,Al-Fe 化合物层不断增厚,同时熔池中的 Al-Ni 化合物流失殆尽,取而代之的是 Al-Fe 化合物,失效件即处于该反应阶段。
