涡轮表面腐蚀原因分析

文 摘 镍基高温合金涡轮在运行一段时间后表面发生了严重腐蚀、叶片尺寸减小。通过对涡轮表面观察、测试与分析,确定了涡轮表面腐蚀为热腐蚀,腐蚀机理为钠盐热腐蚀,腐蚀介质为含硫钠盐,随着热腐蚀的加重,腐蚀产物不断剥落,导致叶片尺寸逐渐减小。涡轮表面发生热腐蚀原因是由于发动机燃油燃烧不充分,导致表面接触甚至沉积含硫钠盐,在发动机高温的共同作用下发生热腐蚀。

Failure Analysis of Turbine Surface's Corrosion

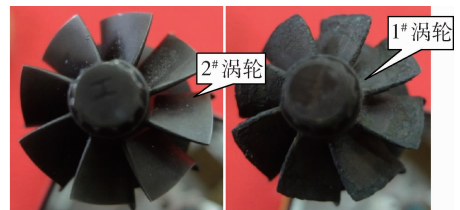
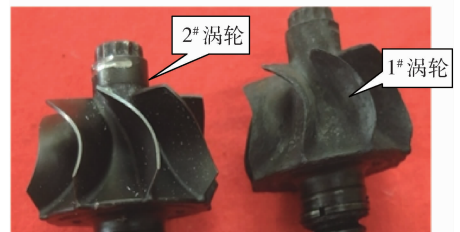
图 1 两个涡轮的宏观形貌

两件涡轮的宏观形貌见图 1,2# 涡轮为新产品,其形态完好,叶片表面光滑、有光泽,未见腐蚀及损伤痕迹;1# 涡轮为失效件,其整个表面均存在严重的腐蚀现象;与 2# 涡轮相比,1# 涡轮叶片尺寸已明显变小、

厚度变薄。

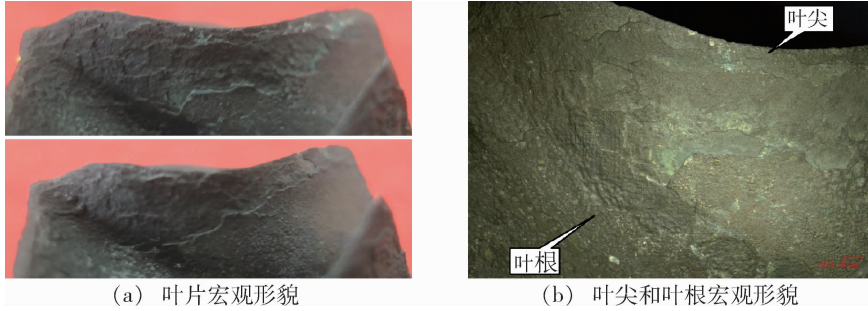
图2 1#涡轮叶片表面腐蚀形貌

体视显微镜下观察,1#涡轮上8个叶片的腐蚀程度基本相当,叶片表面存在明显的腐蚀坑及片层状剥

落现象,见图2(a),叶尖的腐蚀剥落程度明显高于叶根,见图2(b),叶片表面大部分区域氧化物呈亮黄色,部分区域呈绿色,见图2。

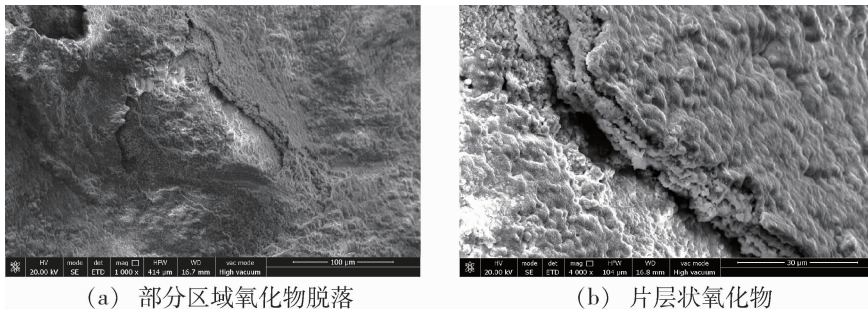
图3 叶片表面氧化物形貌

将叶片分解下来进行微观形貌观察和能谱分析,叶片表面可见片层状氧化形貌,氧化物呈疏松态,部

分区域氧化物剥落,见图3。对叶片基体及表面氧化层分别进行能谱分析见图4。

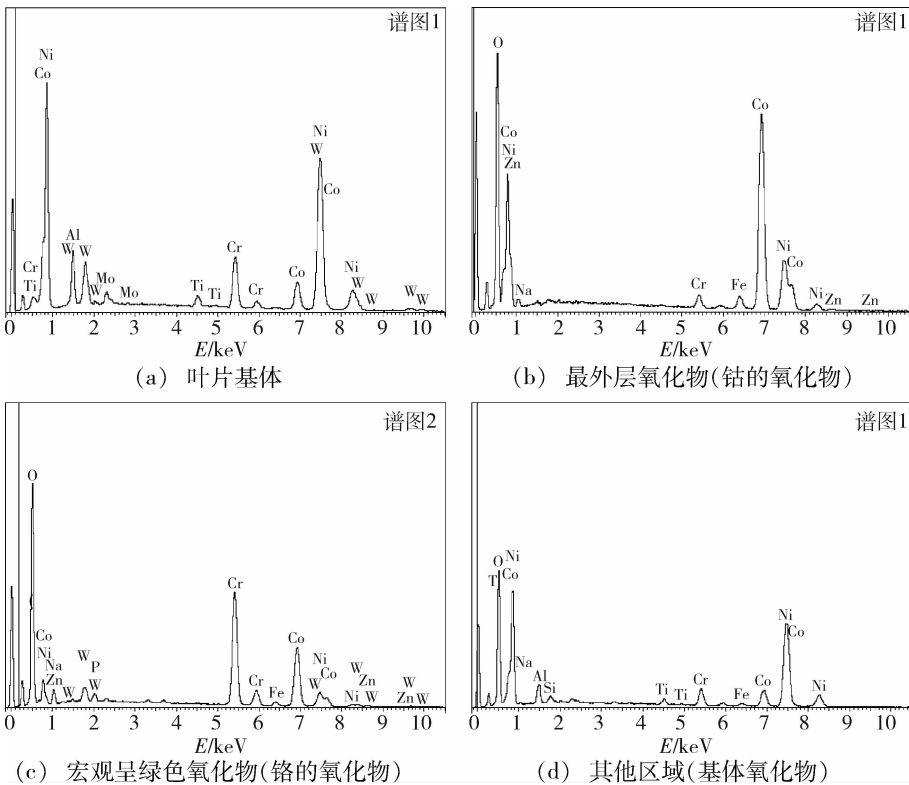
图4 叶片基体及表面氧化物能谱图

(1) 叶片基体: 主要含有 Ni、Cr (9.7%)、Co (9.2%)、W (10.8%)、Mo (2.9%)、Al (5.8%)、Ti (1.6%) 元素, 为镍基高温合金, 能谱图见图 4(a);

(2) 表面氧化物: 最外层氧化物主要含有 O、Co 元素, 主要为钴的氧化物[图 4(b)]; 宏观呈绿色区域的氧化物主要含有 O、Cr 元素, 为铬的氧化物, [图 4(c)]; 其他区域的氧化物主要含有 O、Ni、Cr、Co、W、Al 元素, 为基体氧化物, 能谱图见图 4(d); 但各层氧化物成分中均含有少量的 Na 元素。

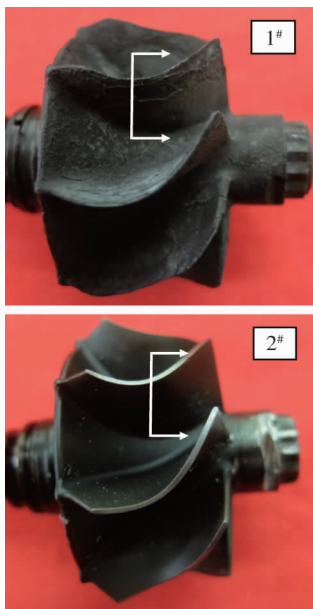
图 5 涡轮叶片金相取样位置

在 1# 涡轮叶片(腐蚀)及 2# 涡轮叶片(未腐蚀)上分别取样制备成金相试样进行组织观察和能谱分析, 取样位置见图 5。

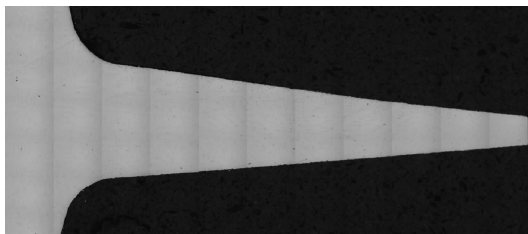
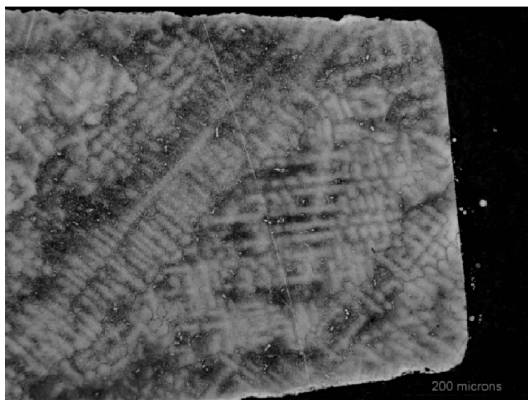
图 6 2# 涡轮叶片横剖面、组织形貌

2# 涡轮叶片为完整叶片, 叶片表面未见明显的涂覆层, 叶片横剖面为梯形; 叶片基体的组织为铸造高温合金组织, 组织见图 6。

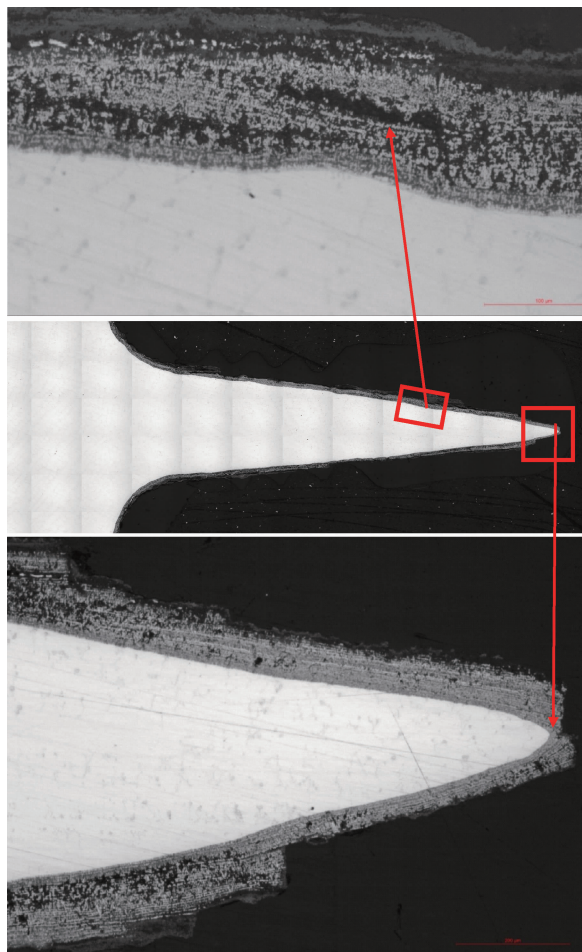
图 7 1# 涡轮叶片横剖面、组织形貌

1# 涡轮叶片横剖面已经由原来的梯形腐蚀为三角形, 叶片表面附着较厚的灰色氧化物, 氧化物呈层状, 叶片叶尖位置氧化物存在明显的层状剥落现象, 见图 7。以上形貌特征表明叶片是从表面向内部逐层腐蚀, 表面生成的氧化物较疏松, 在运转的过程中外层部分氧化物发生剥落。

金相分析结果表明叶片横剖面已经由原来的梯形腐蚀成三角形,表面附着较厚的灰色氧化物,氧化物呈层状;能谱分析结果表明氧化物内除了基体元素和较高的 O 元素外,在氧化物底部均存在 S 和 Na 元素,表明该涡轮的热腐蚀介质应为含硫钠盐。

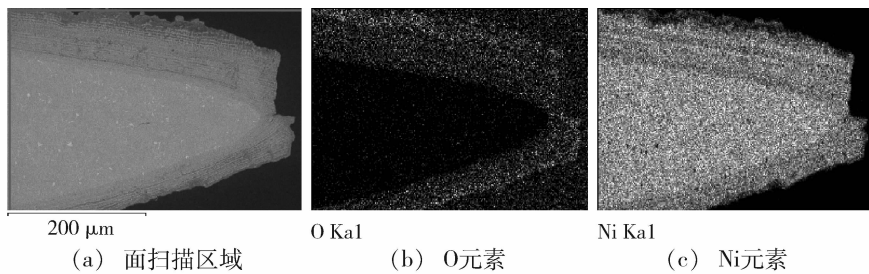
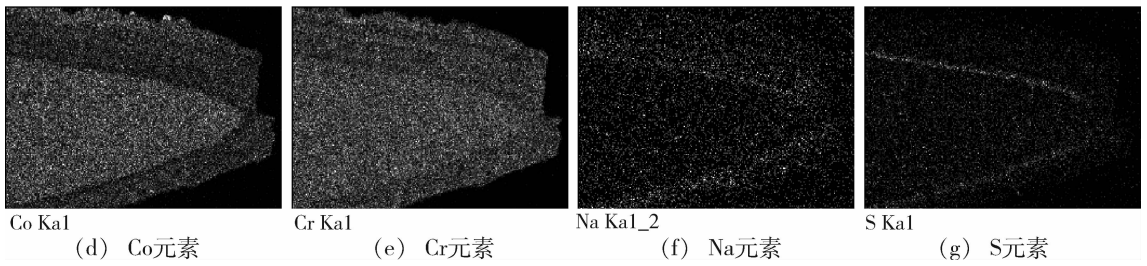
图 8 叶片叶尖位置氧化物能谱图

对涡轮叶片上选取三个区域的氧化物进行面扫描能谱分析(包括叶尖位置、叶片表面、表面部分氧化物脱落区), 结果表明三个区域的分析结果基本一致, 氧化物内除了基体元素和较高的 O 元素外, 在氧化物底部(与基体分界面处)均存在 S 和 Na 元素, 各区域面扫描分解结果见图 8~图 10。
