精铸机架斑纹形成原因初探

摘 要 从金相组织和生产工艺两方面分析了斑纹的形成原因,从而得出斑纹是合金变质不良与浇注工艺参数选用不当共同作用的结果,并提出改进措施。

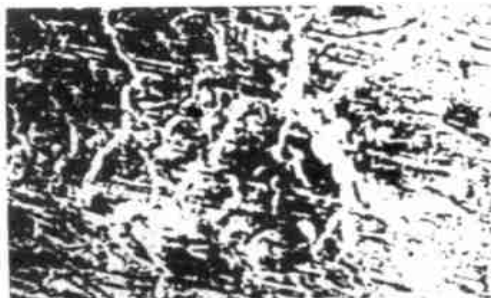
将两种试样进行扫描电镜观察。斑纹区试样的微观形貌见图1,非斑纹区试样微观形貌见图2。从图中可见斑纹区形貌较为粗糙,存在较多的斑纹花样;而非斑纹区则未见有斑纹花样。

图1 斑纹区加工表面扫描形貌 300 ×

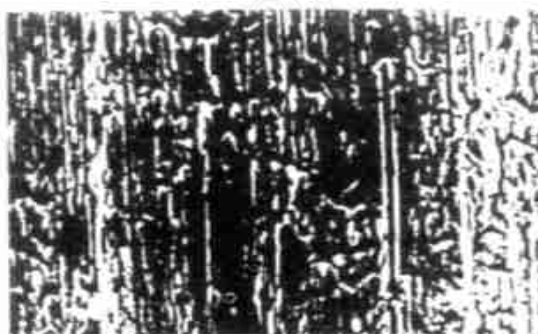
图2 非斑纹区加工表面扫描形貌 300 ×

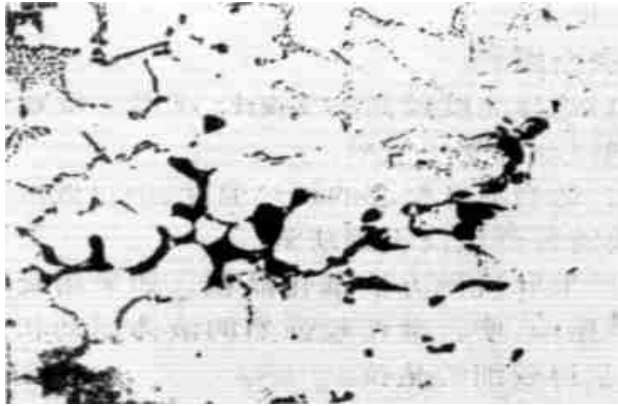
斑纹区金相组织见图3、图4。从图中可见其晶粒和共晶Si相均较为粗大,局部可见一些更为粗大的共晶Si相,并且存在有严重的疏松缺陷;非斑纹区组织则比较细小均匀(见图5)。

图4 斑纹区试样疏松缺陷 100 ×

铸造铝合金中,当 Si 呈粗大的片状存在时,其切削加工性能变坏。此外,由于疏松的存在,也会影响加工后的表面粗糙度。粗大 Si 相加工时质硬,而疏松区质软,导致加工表面凹凸不平,故斑纹区的出现是由粗大的 Si 相及较严重的疏松共同作用的结果。

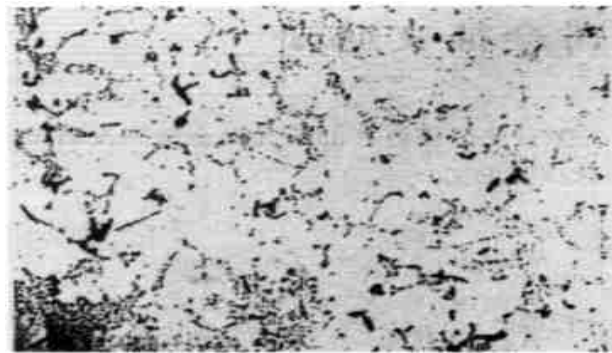
图5 非斑纹区试样金相组织 100 ×

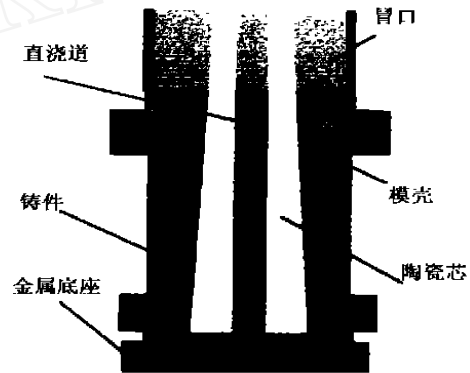
图6 机架浇注工艺示意图

机架的浇注工艺见图 6。浇注温度为 710 ~ 730 ;模壳及芯子预热温度为 500 、550 。

对于同一件机架,位于浇注位置上半部的内筒身粗加工时有斑纹,而下半部及加工剩 1.5 mm 壁厚时却没有斑纹。对此,我们从以下几点来解释:

(1) 筒身的外壁由模壳包裹着,此壳由多层涂料和砂子形成,具有微观孔隙,透气性较好,有一定的散热能力;而内筒身紧紧包裹着预热到 550 的陶瓷芯,芯内又是浇注时的金属通道,当浇注完后,芯子的温度又升高很多,几乎与此时的金属液温度相当,所以,凝固时从芯子处散发的热量极少,结果外壁凝固快、晶粒较细,而内筒身凝固最慢,其 Si 相及 Si 都较粗大,因凝固过程中伴随有体积收缩,需要有液态金属不断补缩,而粗大的枝晶切断了液体金属的补缩通道,故同时伴随有疏松产生。

(3)由图6可以看出,自下而上铸件的壁厚逐渐增加(最大壁厚差为2.5 mm),同时上部使用了大冒口,在其有效补缩范围内,如果浇注温度过高,就会在上部产生粗大枝晶。

(2)适当降低型芯的预热温度,但过低的预热温度易使铸件产生浇不到缺陷。

(3)采取机械方法细化晶粒。如采用旋转磁场或机械振动,使合金在较强烈的液体运动状态下凝固,可获得较细的晶粒。
