稀土镁合金铸件表面微观缺陷形成机理及修复技术

文 摘 VW63Z 稀土镁合金铸件表面微观缺陷经过荧光检测的结果表现为“条状荧光”现象, 当该缺陷出现在铸件非加工面时, 由于无法经过机械加工去除将直接导致铸件报废。本文探究了铸件表面缺陷的微观组织及其形成机理, 结果表明微观缺陷主要成分为稀土氧化物的双层氧化膜, 其中部分存在夹杂物; 金属液汇流导致表面微观缺陷更易形成。应用激光熔凝技术对铸件表面微观缺陷进行处理, 当平顶激光束输出功率为 800 W 时, 重熔层组织呈树枝晶形貌特征, 晶粒细小并与基体结合良好, 重熔层深度约为 915 μm , 控制铸件热影响范围的同时基本可以修复铸件表面缺陷, 原缺陷位置荧光检测未见条纹状缺陷。

Formation Mechanism and Repair Technology of Surface Micro-defects of Rare Earth Magnesium Alloy Castings

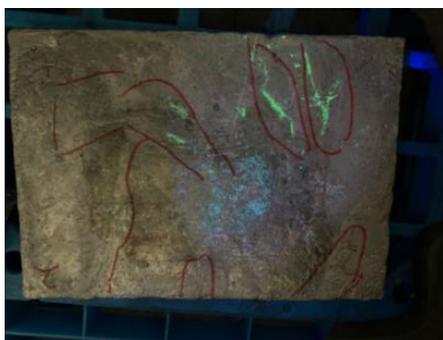
图1 试板铸件表面微观缺陷荧光检测结果

砂型铸造是目前航天铸造产品中应用最为广泛的造型方法。稀土镁合金常采用砂型铸造的方式进行制备^[3]。金属液在浇注凝固时,砂型直接与高温金属液接触,并提供铸件凝固、冷却所需的型腔,铸件会出现一定程度的卷气、夹杂等缺陷。工业生产中常用荧光检测的方法来观察铸件表面质量情况,铸件在浇注过程中产生的部分缺陷会直接暴露在表面,经过荧光检测的结果表现为“条状荧光”现象(简称荧光条纹),如图1所示。分析发现荧光条纹缺陷不同于裂纹和冷隔系表面缺陷,一般深度不超过1 mm,当缺陷出现铸件机加工面时可轻易通过机加工方法去除;然而随着铸件近净成形的要求越来越高,当该缺陷出现在铸件非加工面时,将难以通过机械加工方式去除,并称为潜在的裂纹萌生点,从而影响铸件合格率。

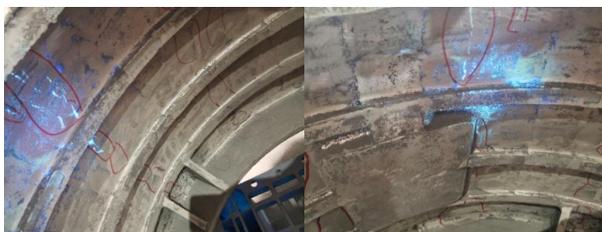
图3 铸件荧光检测结果

VW63Z 镁合金铸件荧光检测结果如图3所示,可见在荧光下,铸件表面微观缺陷如竖状条纹,沿着舱体内部轴向排列。

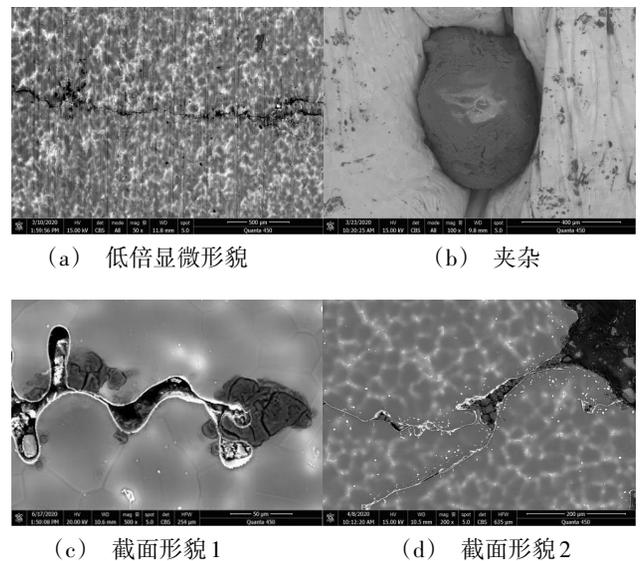
图4 各类表面微观缺陷SEM结果

VW63Z 稀土镁合金铸件表面的微观缺陷处SEM结果如图4所示,其中选区EDS测试结果如图5和表3所示。铸件表面各类缺陷以未弥合的细小裂纹为主,周围分布着一些细小的白色颗粒状相,部分裂纹存在夹杂;在镁合金断口试样浇注过程中,合金液浇入模具后,表面很快出现一层表面膜,随后在凝固过程中该表面膜层会出现一定程度的收缩,EDS分析结果表明白色颗粒相和表面膜的成分基本为氧化钆、氧化钇和氧化镁。

结合EDS分析结果与试样浇注过程中观察到的现象,可以判断在扫描电子显微镜下观察到的表面富Gd现象即为铸造过程中合金表面产生的膜层导致的,而荧光条纹处的表面膜呈褶皱状,存在大量没有熔合的缝隙。而部分微观缺陷存在的夹杂情况如图4(b)所示,根据EDS选区39分析结果可知,该夹杂物为SiO₂,应是浇注过程中砂粒脱落导致。

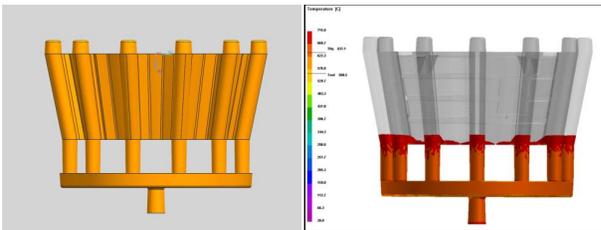
图6 浇注系统三维模型及充型过程数值模拟

观察微观缺陷出现的位置,大致位于浇注系统的两个分布式内浇道当中,由此推测在浇注时内浇道中金属液发生汇流,有可能会造成铸件表面微观缺陷的生成。对浇注系统三维模型及充型过程进行数值模拟,

结果如图5所示。金属液通过升液管后由多个内浇道进入铸型,内浇道中的金属液刚进入到铸型中时会与铸型中的空气反应生成氧化膜,表面膜主要成分是氧化镁和氧化钆。CAMPBELL^[13]指出氧化膜在充型过程中极容易形成,同时对铸件的机械性能和可靠性有重要影响,并提出双层氧化膜的概念,且前文的SEM和EDS结果也证实了双层氧化膜的存在。

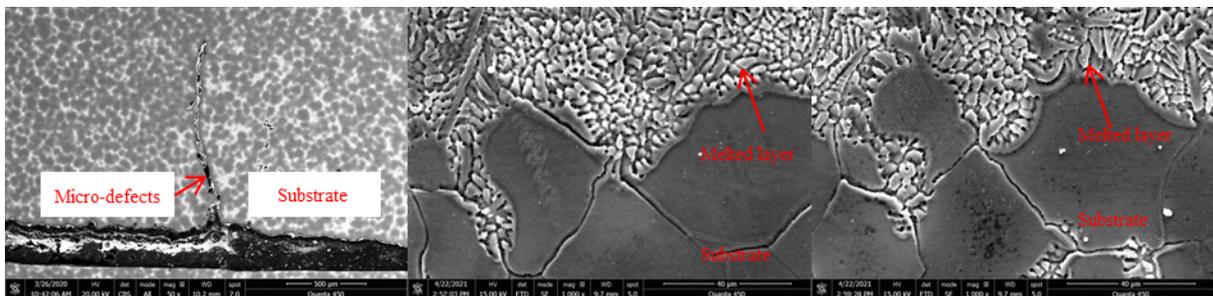
图8 重熔组织与基体组织结合部分SEM结果

由图8可知,使用平顶激光和高斯激光两种光型对铸件表面缺陷处进行熔凝处理后,铸件表面微观缺陷组织如双层氧化膜发生重熔,重新凝固后的组织呈树枝晶状,晶粒相比基体组织更小。观察可知,激光功率选择为600 W时,平顶激光和高斯激光两种光型加工所得的重熔组织与基体组织界面相互交叉、结合良好。

观察两种光型重熔组织上表面如图8所示,采用高斯激光重熔后的组织其上表面呈明显的圆弧状,这是因为高斯激光束的峰值部分能量较平顶激光更大,高斯激光光型加工后的上表面凹陷情况更为明显。

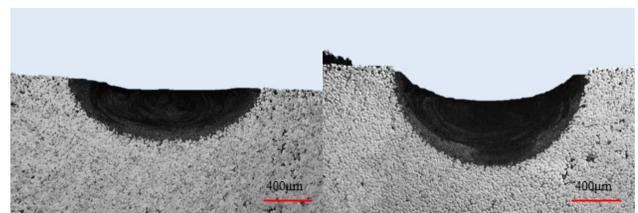
图9 激光熔凝后铸件截面金相照片

考虑到铸件激光熔凝后的表面质量要求,选取激光束光型为平顶激光,采用不同激光输出功率(600、800、1 000 W)对VW63Z铸件表面缺陷处进行熔凝处理,铸件截面金相照片如图9所示。可见随着

激光输出功率的提升,重熔组织的枝晶尺寸增大,这是由激光熔凝的快速加热和冷却特性^[15]决定的:随着激光功率增大,形成的熔池较深,枝晶生长空间增大,冷却速度降低,枝晶的生长更易进行,枝晶尺寸

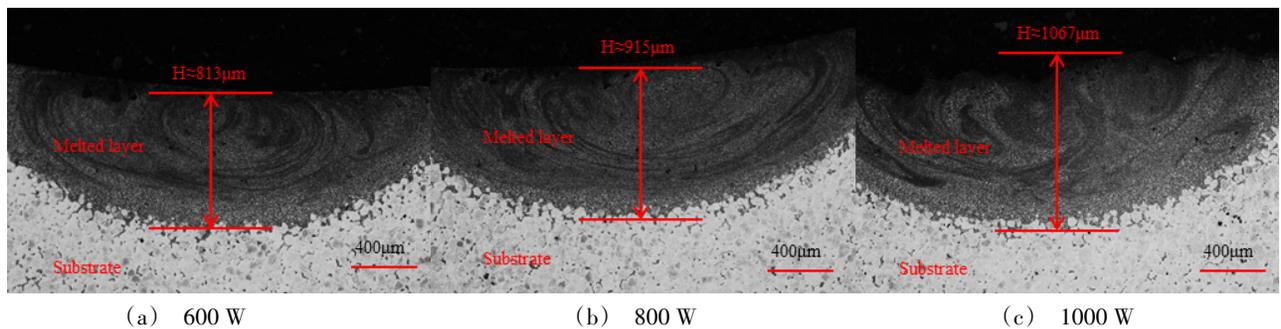
图10 不同功率的平顶激光熔凝后铸件截面金相照片

随之增大。根据对VW63Z镁合金铸件表面微观缺陷分析可知,铸件表面微观缺陷的深度大多不超过0.9 mm,激光输出功率为800 W时,重凝层深度约为0.915 mm,满足缺陷修复的深度要求。

综上所述,采用平顶激光和高斯激光两种光型的激光束对铸件表面缺陷进行加工,缺陷得到修复,重熔后的组织呈树枝晶状并与基体结合良好;选取不同功率的平顶激光束处理铸件表面缺陷,随着激光束功率增加,枝晶尺寸增大,熔深增加,同时热影响区增大。考虑到铸件表面质量要求和控制激光熔凝的热影响区范围,最终选取激光熔凝的光型为平顶激光,激光束的输出功率为800 W。

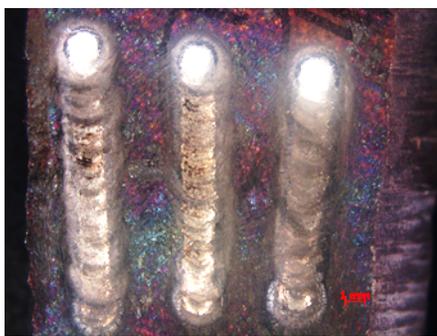
图11 荧光检测结果

采用光型为平顶激光、输出功率为800 W的CO₂激光器对VW63Z镁合金铸件表面存在微观缺陷的部分进行激光熔凝处理,处理后的样品采用荧光检测的方法进行渗透检测,结果如图11所示。根据荧光检测验收标准HB7780—2005,样品未见超标缺陷,激光熔凝修复线性条纹缺陷效果良好。
