某型发动机加力燃油总管喷油杆断裂分析

文 摘 研究了某型发动机在使用中发生的两起加力燃油总管喷油杆断裂故障。通过断口分析、组织检查、喷油杆受力分析等工作,找出喷油杆疲劳断裂失效的根本原因是设计不佳,导致喷油杆根部承受的应力水平较高,另外焊接缺陷是对疲劳裂纹的萌生起到了促进作用。最后提出了预防与改进的措施。

Failure Analysis of Main Fluid Pipe in One Aero-engine

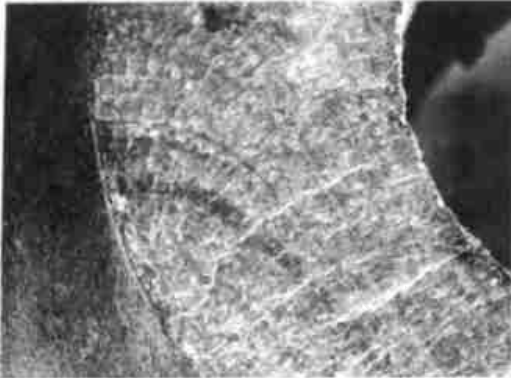
残留的喷油杆断口比较平整,断口表面有金属氧化色,断口可见到多条疲劳弧线及疲劳台阶,见图1,疲劳源多起始于喷油杆外表面,其中主疲劳源位

于箭头所示位置,即疲劳弧线的圆心处。

图1 箭头所示主疲劳源区附近的疲劳弧线 30 ×
Fig. 1 Camber lines near the main initiation zone

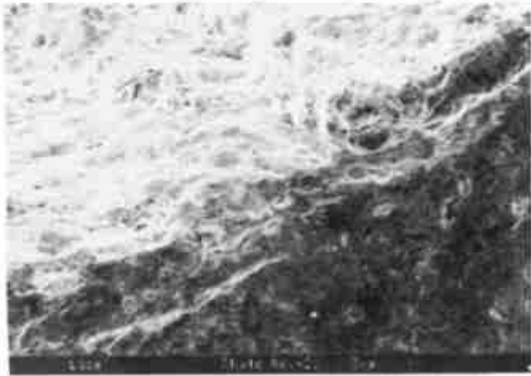
在扫描电镜下进一步观察断口及断口侧表面,疲劳裂纹是起始于焊缝区与焊接热影响区的临界区域偏焊缝一侧。其中主疲劳源位于多道焊缝交汇处,该处受热影响及残留的焊接应力较其他区域要大。在主疲劳源处焊缝上及源区下的焊缝和热影响区都发现有多条与断口平行的裂纹,见图2和图3。

图2 主疲劳源处焊缝上的微裂纹 300 ×
Fig. 2 Microcracks in the weld within the main source

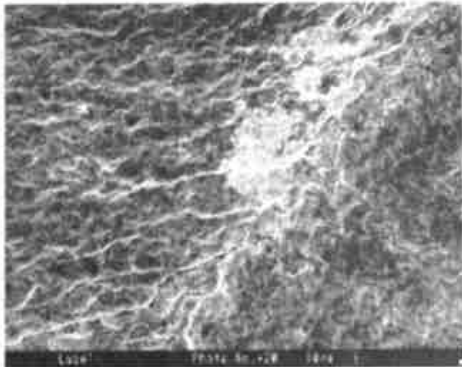
图3 源区下焊缝及热影响区裂纹 140 ×
Fig. 3 Cracks on the weld below the main source and within the HAZ

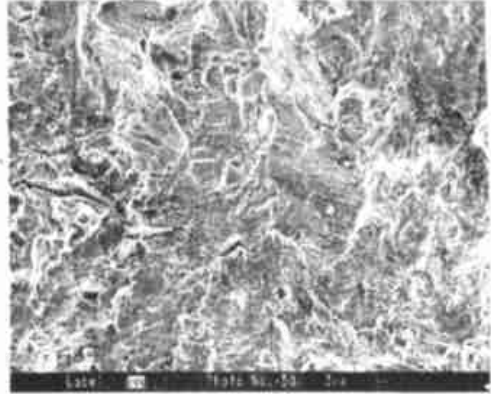
断口上微观疲劳特征明显,见图4。在疲劳源区附近和疲劳扩展后期都可见到清晰疲劳条带和二次裂纹。整个断口上疲劳扩展得很充分,瞬断区只约占断口面积的10%。

图4 疲劳条带和二次裂纹 400 ×
Fig. 4 Fatigue markings and secondary cracks

从断口呈多疲劳源和源区处焊缝上及断口下焊缝、热影响区都存在多条与断口平行的裂纹来看,说明该喷油杆承受了较大的应力^[1,2]。

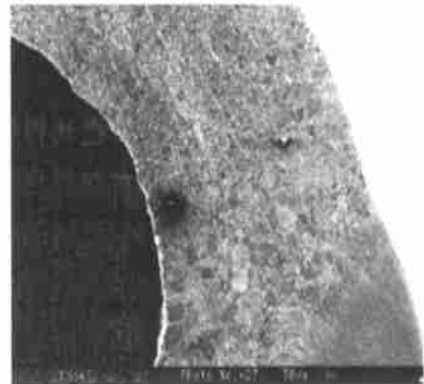
将喷油杆断口磨制成金相试样,观察断口下焊缝及热影响区组织。焊接热影响区组织不同于正常的GH1140组织,其晶粒明显长大。图5显示的是喷油杆基体(未受热影响的区域)、热影响区及焊缝区之间的组织差异。未受热影响的喷油杆基体是正常的细晶组织,晶粒尺寸平均约25 μm,热影响区(宽度约0.5 mm),晶粒明显长大,晶粒尺寸平均约60 μm;焊缝区是正常的枝晶组织。

图5 喷油杆基体、热影响区和焊缝区的组织差异 30 ×
Fig. 5 Different tissues of the weld structure

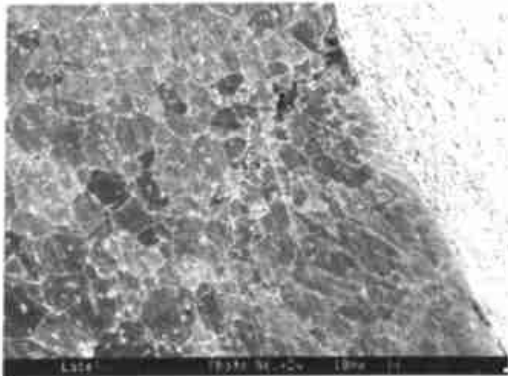
金相磨片上,不论是热影响区,还是焊缝区都发现有裂纹,有的裂纹起源于喷油杆外壁,有的裂纹起源于内部焊缝及热影响区上。图6显示的是位于热影响区的一条长约0.4 mm的裂纹,该裂纹起源于喷油杆外壁焊接热影响区;图7显示的是起源于多道焊缝根部长约0.8 mm的内部裂纹;图8显示的是完全处在焊缝区长约0.3 mm的内部裂纹。

图6 焊接热影响区裂纹 100 ×

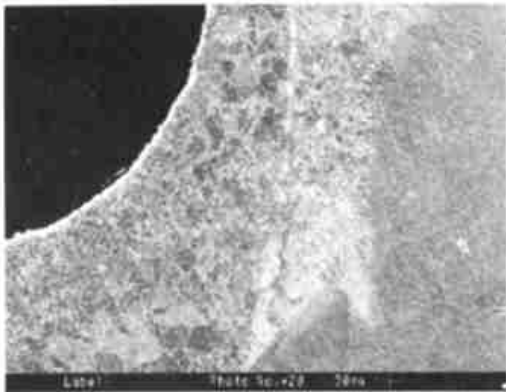
图7 热影响区内部裂纹 40 ×

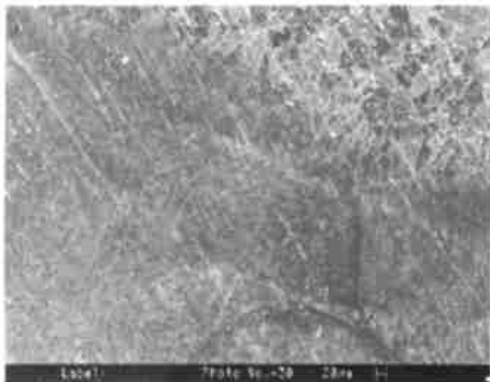
图8 焊缝区内部裂纹 60 ×
