复合材料气瓶铝内衬缺陷对疲劳及爆破性能的影响

文 摘 研究了复合材料气瓶在生产过程中金属内衬存在的凹坑、裂纹以及腐蚀等的缺陷类型,并且对存有以上缺陷类型的复合气瓶进行疲劳及爆破实验,研究其对气瓶的性能影响。结果表明:金属内衬缺陷的存在会使得气瓶在承受内压载荷的过程中,金属内衬在缺陷位置出现应力集中,提前出现裂纹的扩展,使得金属内衬失效,无法充分发挥复合材料层高强度的优势,使得复合材料气瓶的疲劳失效次数及爆破强度大大降低,影响最终的使用性能。

Effect of Aluminum Liner Vice to Fatigue and Burst Characteristics of Composite Pressure Vessels

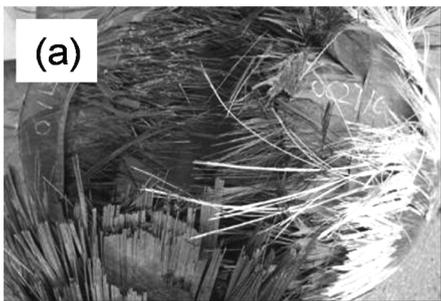
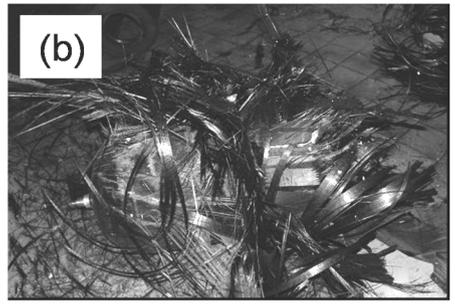
图 1 复合材料气瓶的爆破模式

复合材料气瓶的爆破模式如图 1 所示,两种规格气瓶的爆破模式具有较好的一致性,均为筒身段靠近气瓶肩部沿环向破坏,在筒身段沿着纵向破坏,内胆撕裂,爆破碎片较多,冲击能量较大。

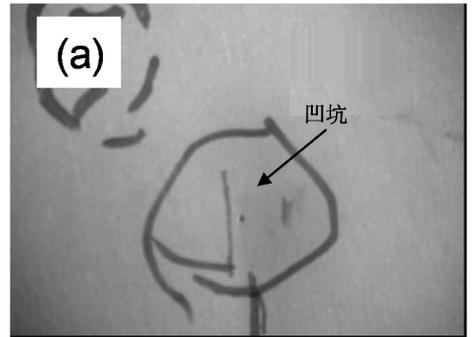
(a) 照片

金属内衬由板材冲压成胚管后采用旋压成型,在板材冲压以及运输过程中容易由于夹杂颗粒等缺陷导致金属内衬易于出现凹坑等缺陷。气瓶在承受内压过程中使得在凹坑处出现应力集中,导致金属内衬提前失效。从表 2 可以看出,56 L 复合材料气瓶的疲劳次数仅为 210 次,比正常气瓶的下降约 76%,失效方式为水压试验过程中气瓶漏水。

对漏水区域进行解剖(图 2)。

在金属内衬内表面位置发现一个凹坑缺陷。并且对其进行电镜观察,从图 2(a)可以发现一个明显的凹坑,并且从图 2(b)发现具有一条贯穿凹坑的裂纹存在。经测量凹坑的直径为 0.98 mm,左右两侧裂纹大致对称,裂纹长度约为 7.47 mm。

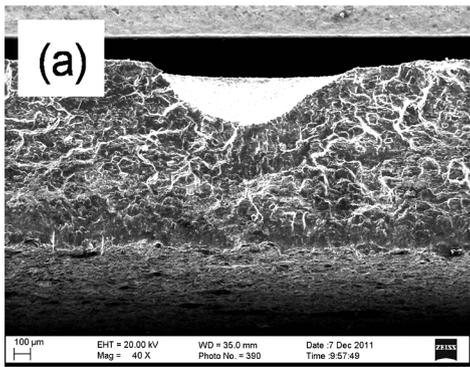
(a) 断面全貌

为了进一步研究裂纹内部情况,采用机械方法沿着裂纹方向将裂纹掰开,采用扫描电镜观察其断面[图 3(a)]。凹坑的裂纹扩展呈现散射状趋势,凹坑为裂纹的起始源区,并且断面较为粗糙,存在较多的韧窝。从图 3(b)可以看出断面呈现明显的片状裂纹扩展的趋势,符合金属疲劳失效的一般形式。这主要是由于复合材料气瓶在承受内压过程中凹坑位置容易造成应力集中,导致其开始作为裂纹扩展源,以凹坑为中心向四周扩展,导致金属内衬在疲劳过程中逐渐失效,从而使得复合材料气瓶在工作压力下的疲劳次数较正常的气瓶低。金属内衬凹坑缺陷的存在对复合材料气瓶疲劳性能的影响较大。

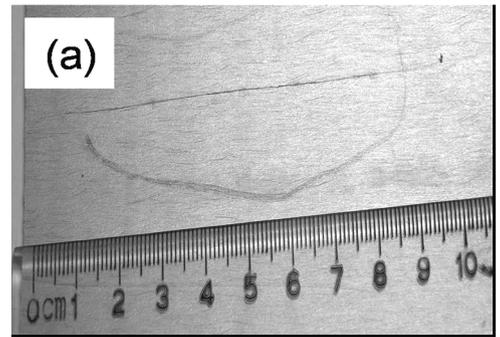
(a) 表面裂纹照片

金属内衬在冲压以及旋压成型过程中易于出现裂纹等缺陷,其对复合材料气瓶的性能影响也较大。如表 3 所示存在裂纹缺陷的 130 L 气瓶在工作压力下的疲劳次数仅为 132 次,明显低于 692 次正常的范围,与平均疲劳性能相比,降低约 81%。与凹坑缺陷的复合材料气瓶的失效方式相似,主要表现为在水压

采用解剖的方法对异常区域进行检查(图 4)。从图中可以看出金属内衬有微小裂缝,裂纹较为平直,长约 100 mm。从图 4(b)可以看出裂纹的最大宽度约为 0.15 mm。

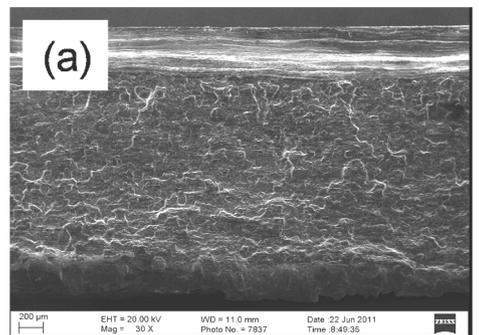
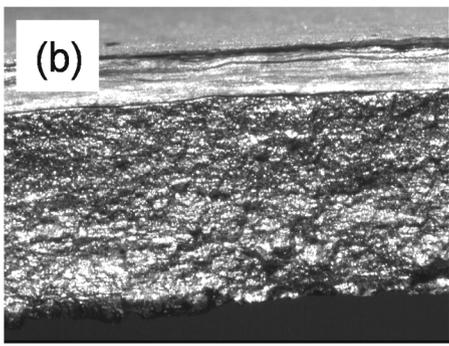
图5 裂纹断口形貌

对裂纹位置进行机械解剖试验,观察其断面形貌(图 5),可以看出在断面的上端,断口较为平整,应该为裂纹扩展的源区,深度约为 0.2 mm,为金属内衬在生产制造过程中产生的缺陷。而下端断面较为粗糙,并且存在韧窝,应该为裂纹的扩展区。

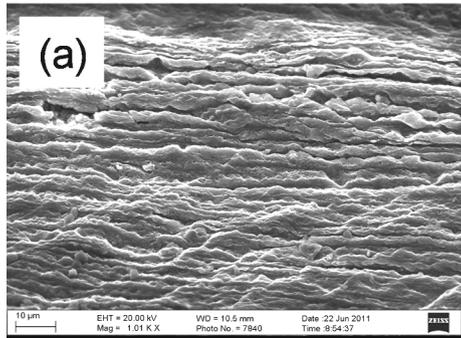
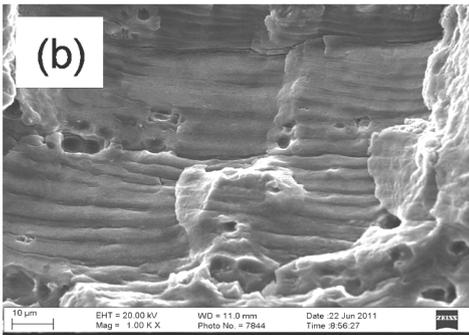
图6 裂纹断口扩展区电镜照片

图6所示的为裂纹扩展区放大的电镜照片,可以看出,金属内衬存在明显的裂纹扩展的片状层区域。在疲劳过程中,裂纹源区为扩展起始区域,沿着其出现明显疲劳失效的形貌特征。说明在气瓶承压的过程中,裂纹缺陷的存在容易造成应力集中,裂纹沿着源区扩展导致出现提前破坏,裂纹缺陷的存在对金属内衬复合材料气瓶的疲劳性能影响较大。

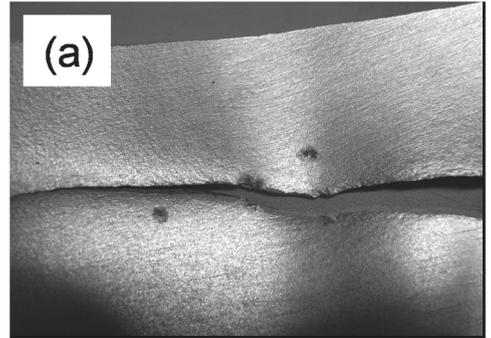
(a) 破坏形式

复合材料气瓶由于内衬采用金属材料,而外层采用碳纤维复合材料,存在电势差,导致其在长期存放或者弱碱性水的环境中金属内衬出现被逐渐腐蚀的现象。表4所示的为130 L复合材料气瓶存在腐蚀点缺陷复合材料气瓶的疲劳及爆破强度。可以看出,9#复合材料气瓶在70 MPa下出现漏水现象,10#气瓶宇航材料工艺 <http://www.yhclgy.com> 2013年 第4期

可以看出金属内衬出现长裂纹,是导致复合材料气瓶在74 MPa下出现漏水的原因,并且在内衬的内表面出现大量的腐蚀点。采用电镜照片观察其断面如图7(b)所示,可以看出腐蚀点位置的长度约为

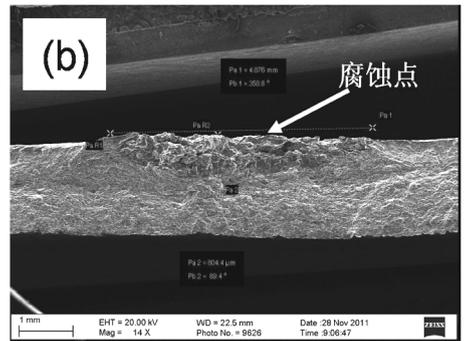
(b) 腐蚀点断面

4.88 mm,深度约为0.8 mm,爆破裂口的位置刚好穿过腐蚀点。从图7所示内表面其他位置腐蚀点的照片可以看出,腐蚀点位置一般伴随着裂纹、粗糙的凹坑等缺陷。以上结果说明腐蚀点的存在容易使气瓶在高压下出现内衬提前失效,导致气瓶漏水所能承受的压力降低。

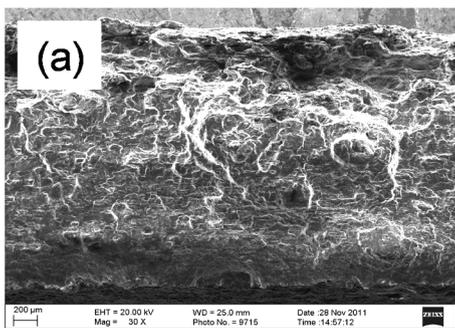
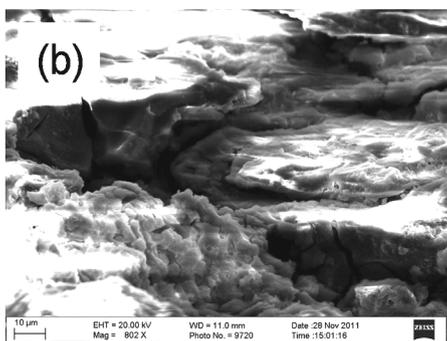
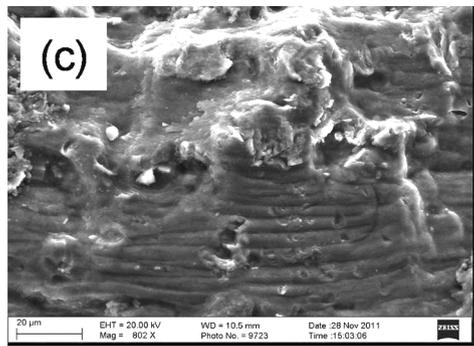
图9 10#气瓶漏水区域裂纹断面电镜照片
Fig.9 SEM pictures of section of cracks in metal liner(10#)

图9的漏水区域,内表面的裂纹处经过2个腐蚀点区域。采用机械手段打开裂纹(图9),腐蚀的厚度约为0.5 mm,约占内衬厚度的25%。金属内衬的腐蚀点位置出现了大量的孔洞及裂纹,并且从腐蚀点位置以下,金属内衬出现了明显的疲劳失效模式,说明腐蚀点位置为裂纹扩展的起始点。

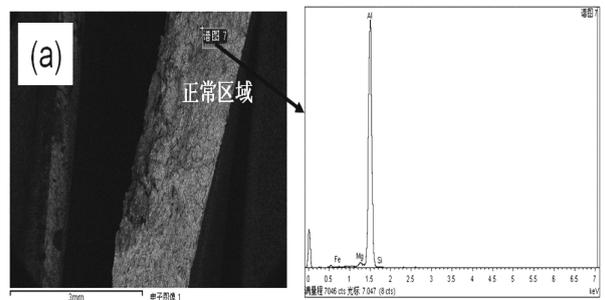
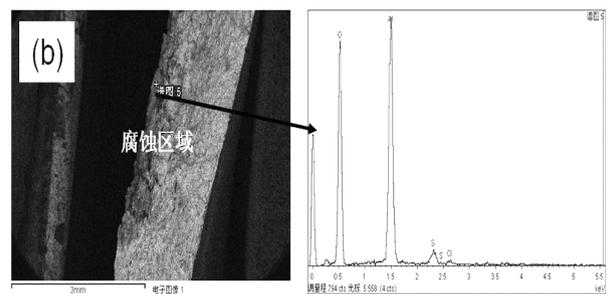
图10 10#气瓶漏水裂纹断面的能谱分析
Fig.10 Section of cracks in metal liner(10#)

对内衬的腐蚀与非腐蚀区域进行了能谱分析(图10),可以发现腐蚀区域除有金属Al外还有O、S、Cl等元素,而正常区域均为金属元素Mg、Al、Si、Fe,符合6061-T6状态铝合金的基本成分^[9]。结合电镜照片以及气瓶的性能可以说明腐蚀区域由于发生化学反应降低金属内衬的力学性能,从而影响整个气瓶的疲劳及爆破性能。
