某型发动机涡轮叶片断裂故障分析

文 摘 某型航空发动机进行地面开车时涡轮叶片失效。通过对发动机的分解检查, 断裂叶片的冶金分析, 确定低压一级涡轮工作叶片为发动机故障的肇事件, 其断裂性质为过载断裂; 通过对低压一级涡轮工作叶片和导向叶片等零件间隙的计算分析, 加工过程复查、疲劳试验及相关尺寸链计算, 并采用故障树法对叶片断裂原因进行了系统分析, 确定低压一级涡轮工作叶片断裂是其与低压一级涡轮导向叶片之间产生轴向碰磨引起的; 该发动机在厂内试车时多次喘振引起一级导向器内机匣和定距半环局部变形, 造成低压一级工作叶片与导向叶片在上缘板处的轴向间隙消失是轴向碰磨产生的原因。针对故障原因, 制定了控制气动稳定性检查次数, 控制各级涡轮工作叶片上下缘板端面轴向错移量, 改进定距半环, 控制定距半环与涡轮机匣安装槽轴向间隙, 试车后检查低压涡轮后轴承外环跑道痕迹宽度等改进措施。

Fault Analysis of Certain Aero-Engine Turbine Blades Broken

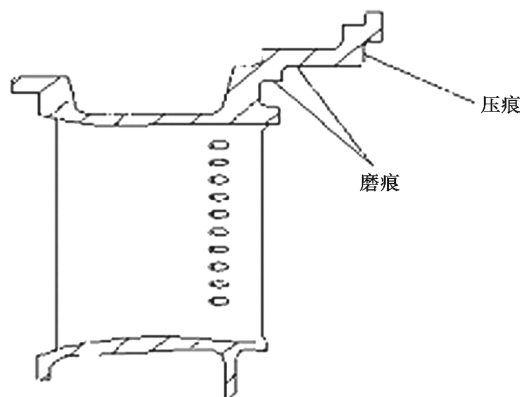
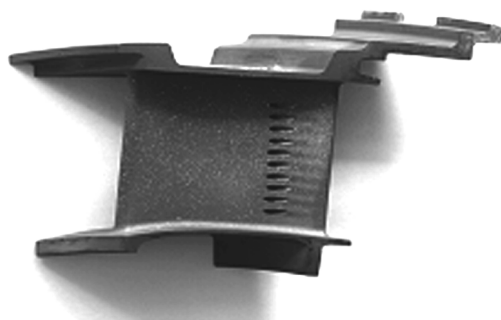
图 1 高压涡轮导向叶片故障分布图

高压涡轮导向叶片上缘板靠排气边有两处径向轻微磨痕、一处端面轻微压痕,如图 1 所示。

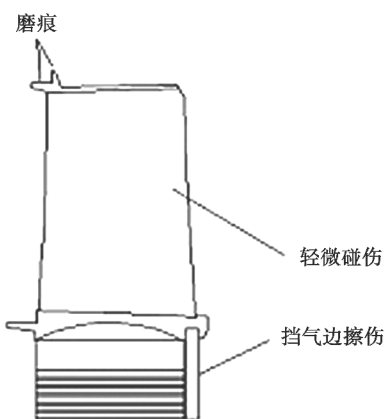
图 2 高压涡轮工作叶片损伤图

高压涡轮工作叶片有 12 片排气边轻微碰伤。上

缘板顶部靠进气边有两处径向轻微磨痕,挡气片有擦伤痕迹,进气边正常,如图 2 所示。

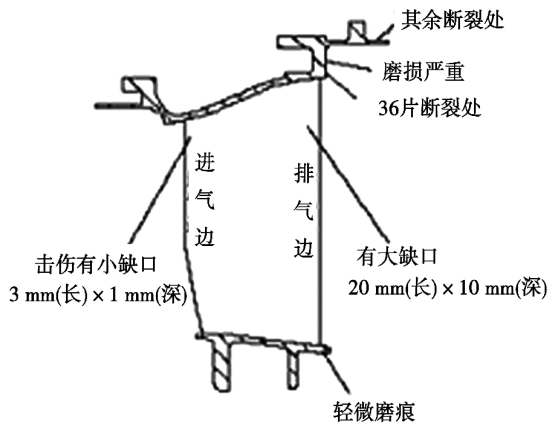
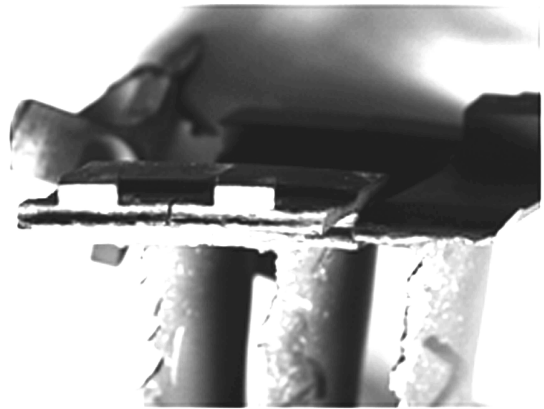
图3 低压一级涡轮导向叶片故障分布

进气边靠上缘板处有击伤,并有 3 mm(长)×1 mm(深)的小缺口。排气边有 20 mm(长)×10 mm(深)的较大缺口。36 片排气边上缘板从挂钩槽根部

断裂,47 片从尾部断裂。排气边下缘板有轻微磨痕。排气边可见锯齿形掉块和较多白色击伤凹坑,如图 3 所示。

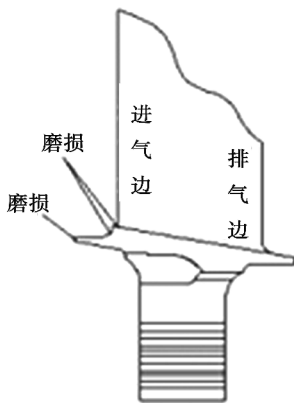
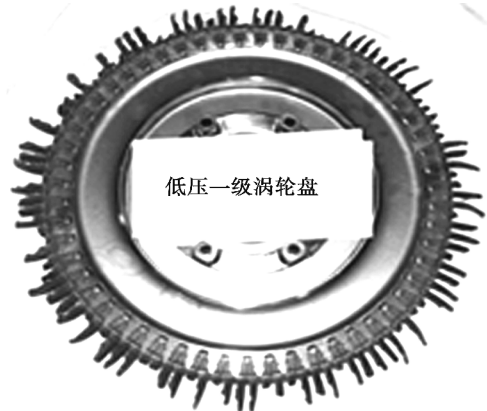
图4 低压一级涡轮工作叶片损伤情况

110片叶片叶身全部断裂,断裂位置距下椽板高度2~31mm不等,排气边呈锯齿形缺口,叶片从叶背

向叶盆方向弯曲变形,进气边下缘板及根部转接R处均有磨损,成槽状,叶盆、叶背均有击伤凹坑,如图4所示。

(3)对110片低压一级涡轮工作叶片进行了全面的宏观断口分析,筛选出9片低压一级涡轮工作叶片进行扫描电镜断口分析,均没有发现疲劳源和疲劳条带。宏观及微观断口均呈现过载断裂特征,低压一级涡轮工作叶片断裂性质为大应力过载断裂。

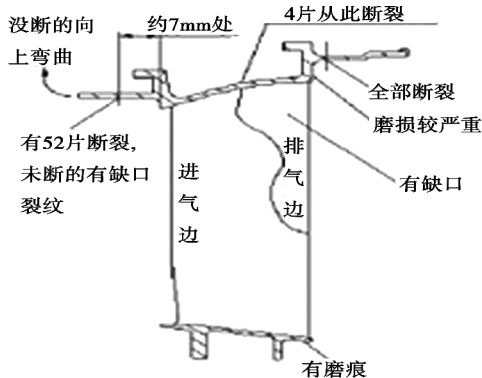
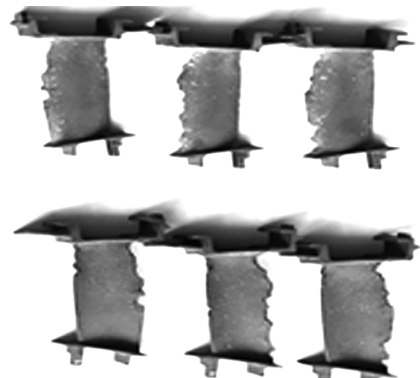
图5 低压二级涡轮导向叶片

低压二级涡轮导向叶片进气边、排气边均有不同程度缺口。52片进气边上缘板断裂,其余未断裂的叶片离端面7mm处上缘板均有裂纹,并有缺角。所

有叶片排气边上缘板全部断裂,排气边下缘板内径处有较重磨损,少部分有缺角。4片从上缘板中部向排气边方向有斜向断裂,如图5所示。

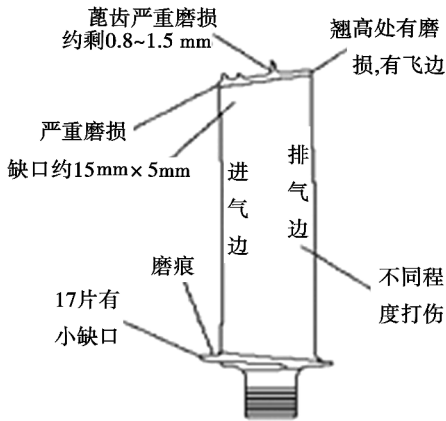
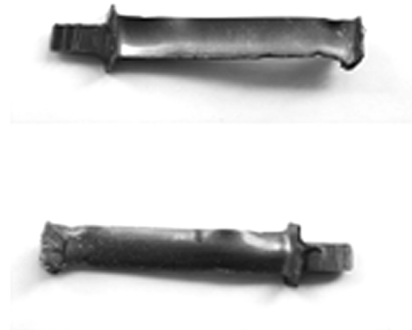
图6 低压二级工作叶片故障分布图

低压二级涡轮工作叶片,在叶尖部位由叶盆向叶背方向弯曲,在叶根部位由叶背向叶盆方向弯曲。前2道封严篦齿严重磨损,弯曲的叶片篦齿一端已磨平并有飞边;叶身进气边损伤严重,靠叶冠处有15 mm

(长)×5 mm(深)的缺口。排气边都有不同程度损伤;17片在进气边下缘板有小缺口。进气边下缘板外径处有明显磨痕,排气边上下缘板无磨损,如图6所示。

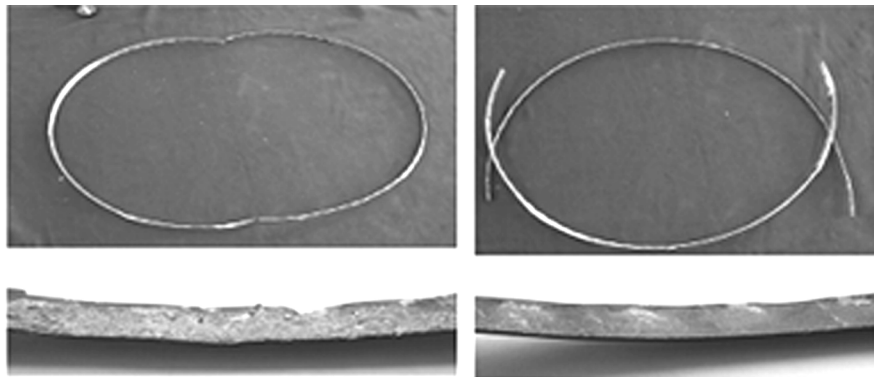
图7 定距半环

定距半环端口变形,两个半环呈波浪形,内表面

严重磨损,外表面有5 mm(长)×2 mm(宽)的间断压痕,如图7所示。

(a)厂内共进行13次气动稳定性检查试车,由于多次喘振,造成低压一级导向器内机匣翘曲变形和定距半环有较深的压痕,造成低压一级涡轮导向叶片上缘板与定距半环的间隙消除。返厂检查低压一级涡轮导向器内机匣翘曲变形量为 0.86 mm 。

(3)提出定距半环改进方案。

(4)装配时,增加定距半环与涡轮机匣安装槽轴向间隙的控制值。

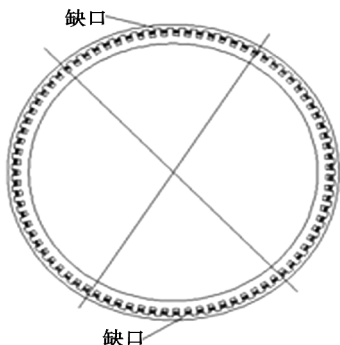
图8 低压一级导向器内机匣损伤示意图

低压一级涡轮导向器内机匣后凸缘外径 $\Phi 343$ mm处,在对称方向有弧长分别为120和130 mm的磨损缺口,见图8。

(1)根据低压一级涡轮工作叶片和导向叶片磨损现象,对相关零件的有关尺寸进行了测量,除低压一级涡轮导向器内机匣安装叶片槽尺寸宽0.71 mm、平行度超差0.86 mm外,其他尺寸均符合要求。

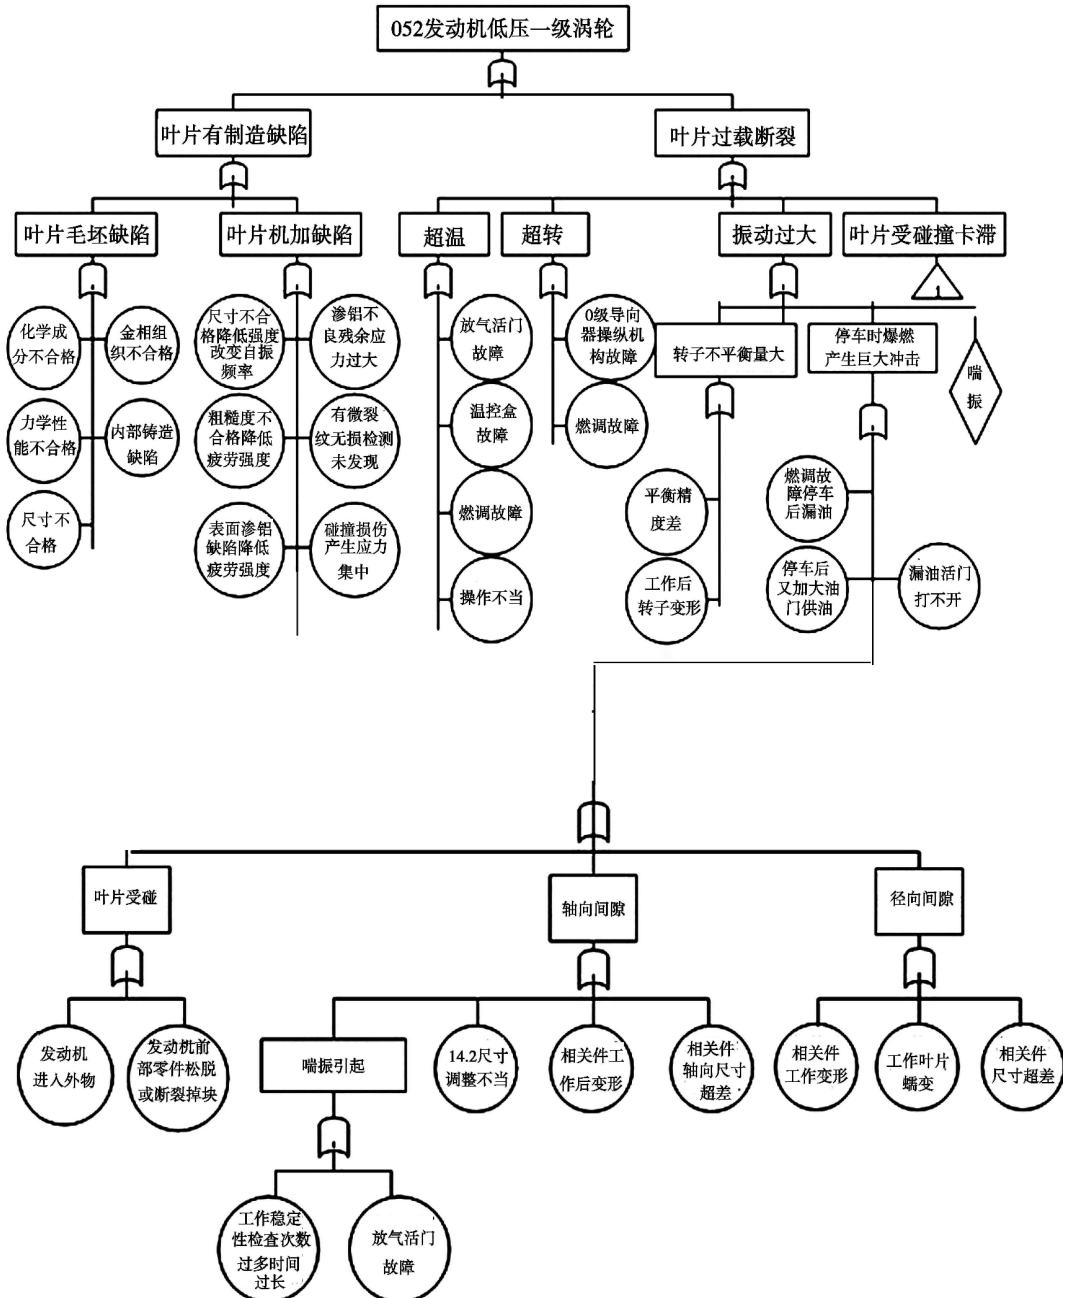
图 9 发动机低压一级涡轮工作叶片断裂故障树

叶片过载断裂的原因分为超温烧损、超转过载、碰撞卡滞过载、卡滞过载以及振动过载等^[4], 其故障树分析见图 9。

(1)根据零件加工质量复查、工艺和设计质量复查情况正常的结果,低压一级涡轮工作叶片在工作温度下振动疲劳试验结果以及冶金分析为瞬断的结论,可以排除叶片因毛坯和机械加工缺陷这一因素,因此该故障不是因叶片本身制造质量问题导致的。

(2)高压涡轮工作叶片前的部件结构完好,分解过程中未发现外物,因此可以排除外物、零件松动或掉块造成叶片碰撞卡滞的原因。

(3)在外场使用中没有出现超温、超转和振动超标的记录,因此可以排除超温、超转过载和振动过载等原因。

因此,故障发动机产生故障的原因是由于工作过程中低压一级涡轮工作叶片和低压一级导向叶片间轴向间隙过小引起碰磨所致。
