聚四氟乙烯软管渗漏原因分析

文 摘 聚四氟乙烯软管内管在多次使用后发生渗漏。采用体视显微镜和扫描电镜对渗漏软管及复现试验软管进行观察与分析。结果表明:软管内表面存在制造工艺缺陷,在多次使用过程中在较高的油压作用下缺陷处沿厚度方向发生低周疲劳扩展,局部区域形成穿透损伤,导致软管发生渗漏。

Leak Reason Analyse of a PTFE Pipe

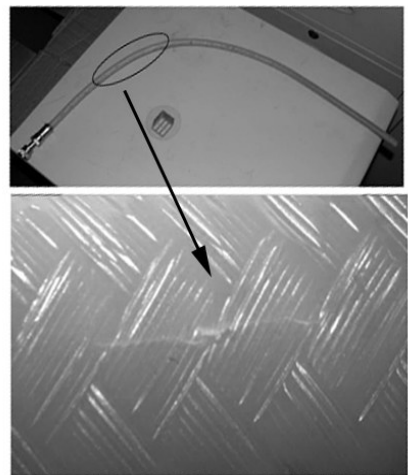
图 1 软管整体及渗漏区域宏观形貌

软管宏观形貌见图 1,目视观察距接头一端约 59 mm 的位置(渗漏部位)隐约可见一条长约 5 mm 的纵向裂纹。将软管剖开、喷金后观察,软管外表面存在一个形状不规则的孔洞,尺寸约为 0.54 mm×0.14 mm,形貌见图 2;软管内表面存在两条错位平行(两条间距约 0.23 mm)的纵向裂纹,每条裂纹长度均为 2.5 mm,放大观察裂纹呈类似“折叠”形貌,两裂纹平行相交区呈褶皱变形形貌,见图 3,该区域与外

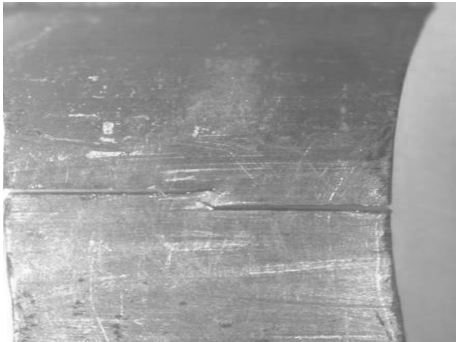
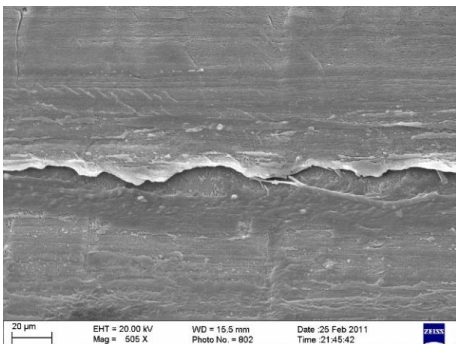
图3 内表面裂纹形貌

表面的孔洞位置相对应,由此判断该位置在厚度方向已形成穿透性损伤。对软管管壁施以弯矩,内表面两条平行的裂纹张开,从端面观察两裂纹的开裂深度均为壁厚的 4/5,见图 4。

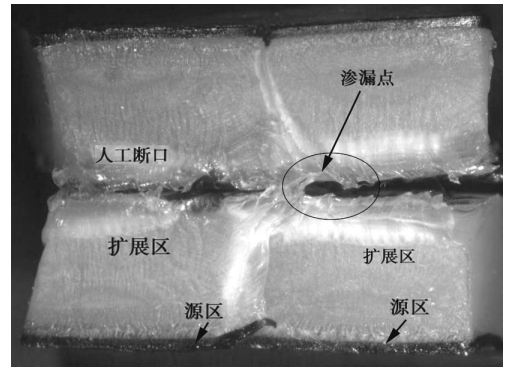
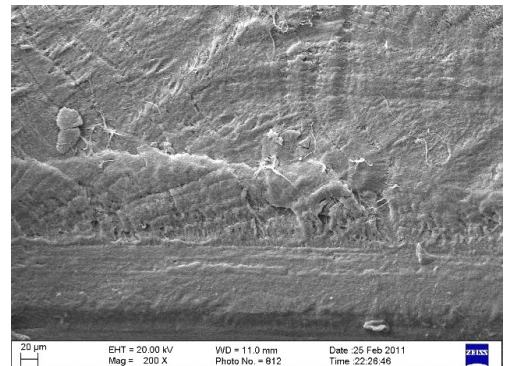
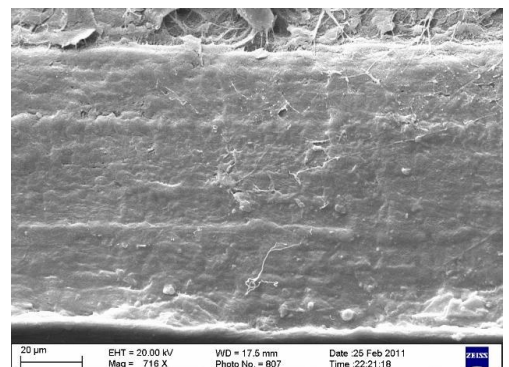
图5 断口形貌

口进行观察:两裂纹断口形貌较为相似:均起源于内表面,源区深度约0.11 mm,放大观察呈较平整的自由表面形貌,未见断裂特征,应为原始缺陷,扩展区可见多条圆弧状止裂弧线,放大观察呈塑性撕裂形貌,人工断口均呈河流状撕裂形貌,应为快速撕裂断口形貌,断口宏观、微观形貌见图5。以上断口形貌特征表明软管的开裂模式为疲劳开裂。

断口形貌特征判断软管的开裂模式为低周疲劳开裂,开裂原因初步分析认为应与内表面存在原始缺陷有关。

结合失效件及复现试验情况分析认为:软管的开裂模式为低周疲劳开裂,开裂的原因是软管制造过程中内表面形成了微裂纹缺陷,在烧结的过程中微裂纹区域未有效烧结在一起,形成了原始裂纹缺陷^[1-2],使用过程中在较高的油压作用下缺陷处沿厚度方向发生低周疲劳扩展,导致软管发生渗漏。

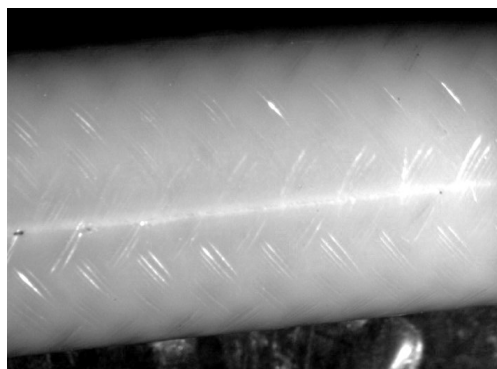
图6 复现试验后软管表面裂纹形貌
Fig. 6 Surface crack of imitate pipe

软管的宏观微观形态与失效件基本一致:沿纵向存在2~5条裂纹,裂纹长度不一,典型形貌见图6;裂纹断口的源区均位于内表面,断口包括源区、扩展区及人工撕裂区;裂纹源区厚度占整个断口厚度的1/2~2/3,主要呈自由表面形貌,少数区域可见拉长撕裂形貌,该区域应为预制缺陷区域;扩展区可见多条圆弧状止裂弧线;人工断口呈河流状撕裂形貌,典型形貌见图7。以上形貌特征表明软管的开裂模式为低周疲劳开裂。
