接头螺纹咬死失效原因分析

Failure Analysis for Screw Thread of Joint

0 故障描述

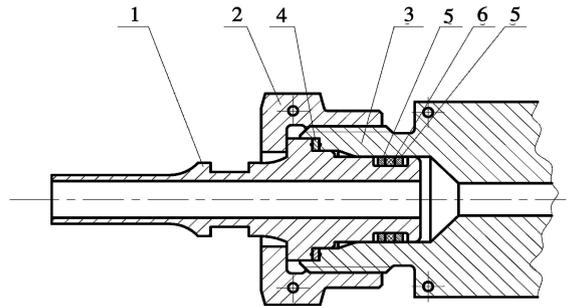
图1 管路接头的连接示意图

管路接头在完成试验后拆除时发现外套螺母与螺纹接头发生咬死,无法拧动。管路接头的连接示意图如图1所示。安装时,先将2个挡圈和1个O形圈按顺序装入柱塞接头的密封槽内,然后将垫圈放入螺纹接头内,再将柱塞接头插入螺纹接头,柱塞接头安装到位后旋紧外套螺母,通过外套螺母与螺纹接头的螺纹连接将柱塞接头、外套螺母、螺纹接头三者压紧,压紧后利用O形圈的变形实现柱面密封,垫圈的变形实现端面密封。发生咬死的柱塞接头、外套螺母、

1-柱塞接头;2-外套螺母;3-螺纹接头;4-垫圈;5-挡圈;6-O形圈。

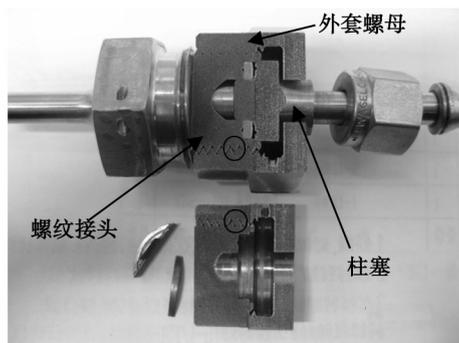
图 2 失效件的宏观形貌

由图 2 可知,外套螺母与螺纹接头的螺纹咬合不对称,整体偏向一侧;螺纹接头的螺纹在间隙偏大的一侧有一处存在明显的缺损现象(图 2 中黑圈内所示);柱塞接头虽已进入螺纹接头的内腔,但柱塞的 $\Phi 18\text{ mm}$ 圆柱面卡在螺纹接头内孔上端,未压紧铜垫圈。

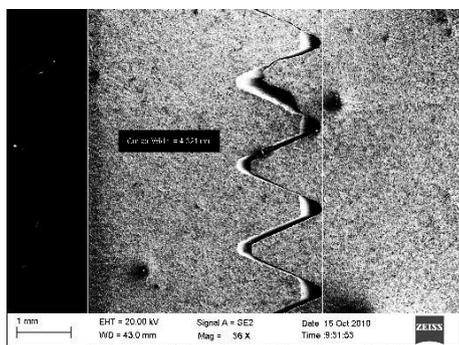
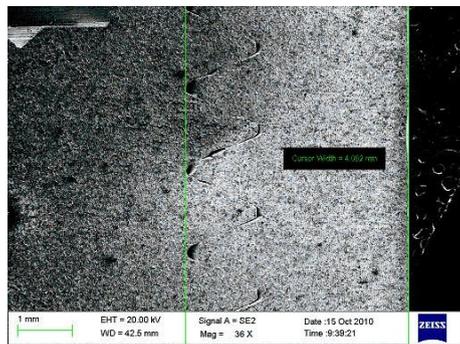
图 3 失效件螺纹间距测量结果

为进一步确定咬死原因,对失效件进行扫描电镜微观观察与测量,如图 3 所示。通过观察可知外套螺母与螺纹接头的螺纹咬合不对称,整体偏向一侧,经测量失效件两侧的螺纹间距相差约 0.229 mm ,这表明外套螺母与螺纹接头轴心偏差明显过大。

(a) 间隙较大侧

(b) 间隙较小侧

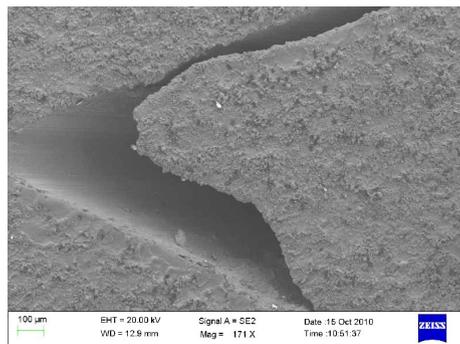
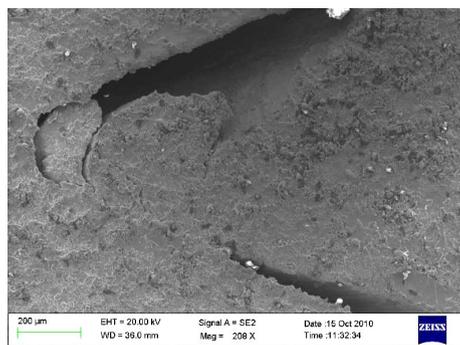
图 4 失效件受损螺牙处的微观形貌

螺纹接头的螺纹在间隙偏大的一侧有一处存在明显的缺损现象,受损齿形附近存在堆积的多余物,能谱分析结果表明,堆积的多余物与基体成分一致。其微观形貌如图 4 所示。

(a) 受损螺牙

(b) 多余物堆积

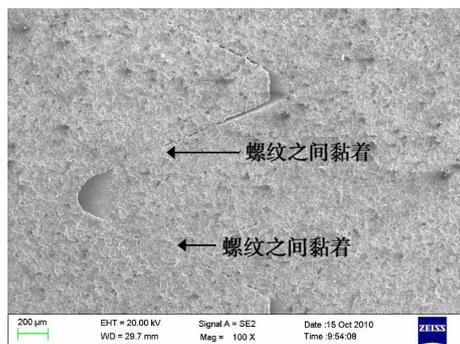
对失效件螺纹间隙较小的一侧进行微观观察,其形貌如图 5 所示,可知外套螺母与螺纹接头的螺纹材料多处发生黏着。

图 5 失效件螺纹间隙较小的一侧的材料黏着现象

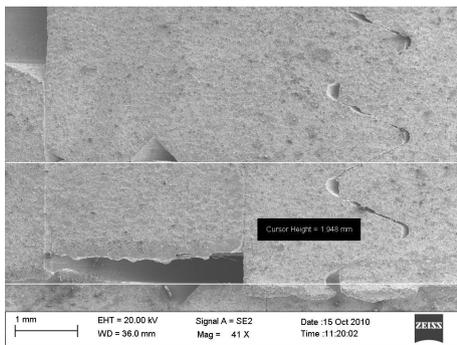
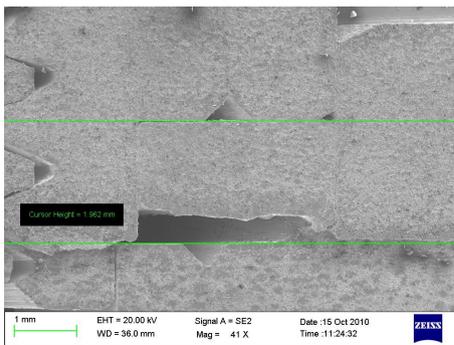
图6 失效件上铜垫圈与柱塞接头连接处形貌

观测量,测量结果表明两侧的铜垫圈距柱塞接头的距离基本相同,由此说明柱塞接头在安装过程中并未发

生偏斜,但柱塞的 $\Phi 18\text{mm}$ 圆柱面卡在螺纹接头内孔上端,与铜垫圈直接存在一定间隙,未压紧铜垫圈。

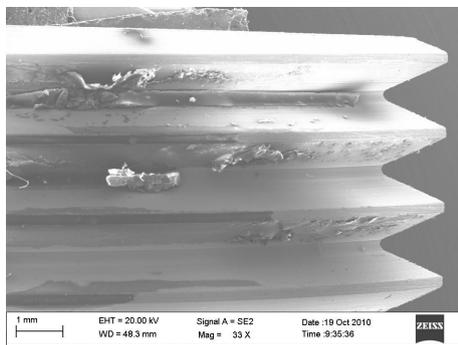
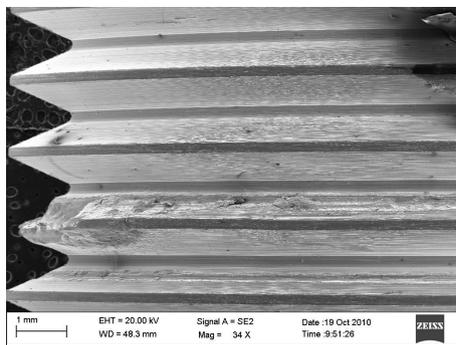
图7 螺纹接头的外螺纹形貌

将发生咬死的外套螺母与螺纹接头用外力分开并分别对螺纹接头、外套螺母的螺纹进行观察,其螺纹微观形貌分别如图7和图8所示。可知,螺纹接头和外套螺母间隙较小侧的螺纹内存在明显的磨损、撕脱痕迹,且内部存在堆积的金属多余物,对多余物进

行能谱分析,结果表明与基体成分一致。由此表明螺纹接头和外套螺母间隙较小侧的螺纹由于结合紧密,材料发生了黏着,在外力分开后表面材料发生了明显的磨损、撕脱和材料转移。而在螺纹接头和外套螺母间隙较大侧的螺纹内磨损程度较小,仅在图4(b)所示的螺牙处存在明显的磨损现象。

(a) 间隙较小侧

(b) 间隙较大侧

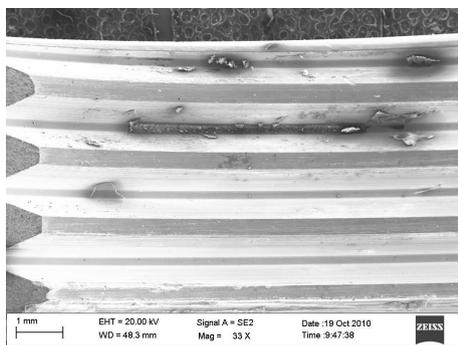
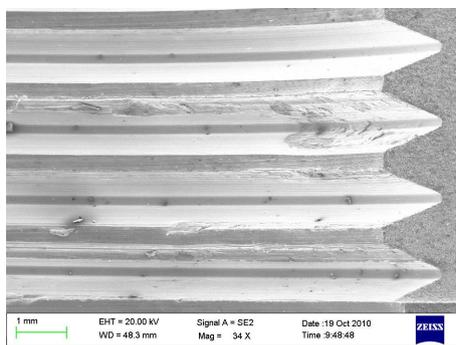
图8 外套螺母的内螺纹形貌

(a) 间隙较小侧

(b) 间隙较大侧

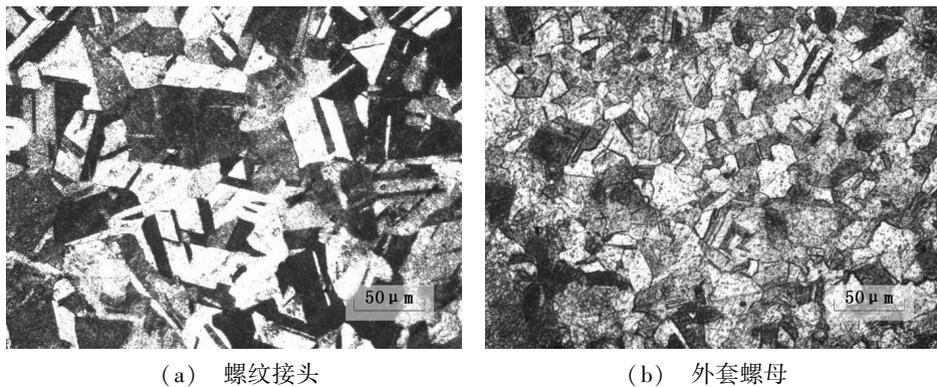
图9 失效件金相组织

后,经王水浸蚀后的组织形貌如图9所示。对比标准金相图谱^[1]可知,螺纹接头和外套螺母的金相组织

为奥氏体,部分晶粒呈孪晶分布,金相组织正常。
