铰接头齿轮断裂失效分析

(北京卫星制造厂,北京 100094)

Fracture Failure Analysis for the Gear of Link Connection

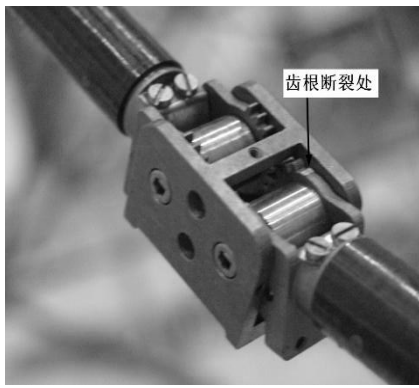
某天线进行展开试验时发现一处同步铰接头发生异常,经检查确定为同步铰接头齿轮发生断

裂,如图 1 所示。该天线同步铰链采用接头齿轮进行同步,接头齿轮材料牌号为 2A12T4。同步铰链的加工工艺过程为:下料→车→铣削→线切割→表面硬质阳极化处理。同步铰链齿轮在工作状态下仅承受 0.16 N·m 的涡卷弹簧扭矩,无其他外载。失效前天线共计进行了 6 次展开试验,未超过天线研制设计要求的展开次数上限。该天线曾进行过振动试验,振动试验后进行展开试验时发生失效。

图1 某天线展开后同步铰链发生异常
Fig.1 A gear of an aerial system breaking during the unfolding test

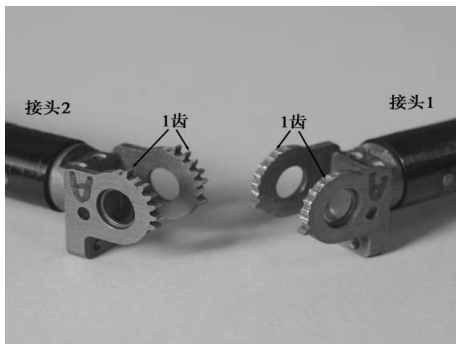
失效铰链有两个接头,将其分别编号为 1、2,每个接头由两个齿轮组成,将其分别编号为 A、B。由此,可将 4 个接头齿轮编号为:1-A、1-B、2-A、2-B。将每个接头齿轮的轮齿从齿轮起始端至末端依次编号为 1~8,如图 2 所示。并通过断口的宏观和微观观察、失效件同批次材料的力学(GB/T228.1—2010)、化学(GB/T3191—1998)和金相(GB/T3247—1998,GB/T3246—1998)试验,确定失效过程、失效机

图2 失效铰链接头
Fig.2. Failure link connection

齿轮编号	断齿编号	情况描述
1-A	1~7	1齿断口未磨损,2~7齿断口均有不同程度磨损,8齿无磨损
1-B	1~7	1齿断口未磨损,2~7齿断口均有不同程度磨损,8齿无磨损
2-A	1,3	1,3齿断口严重磨损,4,6,7齿发生明显塑性变形
2-B	1,7	1,7齿断口严重磨损,4,6齿发生明显塑性变形

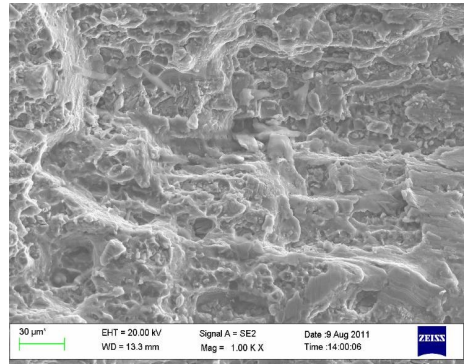
经观察发现,1-A中1齿断口表面平坦,断裂源区受到磨损,未磨损区域呈韧窝特征形貌(图3)。

图3 1-A中1齿断口未磨损区域高倍韧窝形貌
Fig.3 Fracture morphology of tooth 1 of gear 1-A —dimple pattern

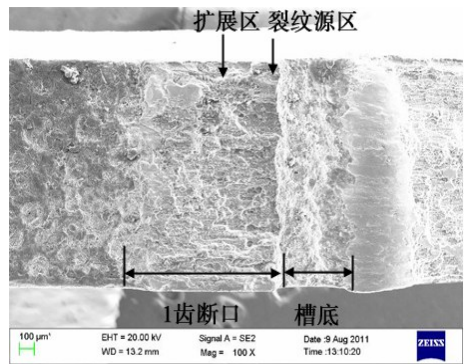
对1-B齿轮各齿断口形貌进行观察发现,1齿断口表面平整(图4),根据断口棱线走向,可判断出裂纹源区位于1齿接近2齿一侧的断口边缘次表面处,为线源特征,与裂纹源区相邻为扩展区。观察发现,1-B齿轮1齿断口扩展区为韧窝形貌特征(图5)。在1-B齿轮1齿断口裂纹源区发现有大量明显的塑性疲劳条带(图6),证明1-B齿轮1齿的断裂机理为疲劳断裂。

图4 1-B齿轮1齿断口低倍形貌
Fig.4 Fracture macrograph of tooth 1 of gear 1-B

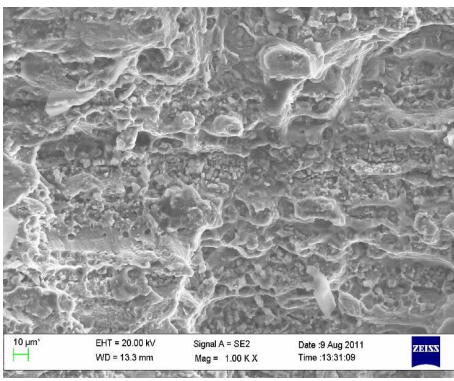
图5 1-B 齿轮1 齿断口扩展区韧窝特征形貌
Fig.5 Fracture macrograph of tooth 1 of gear 1-B
in crack propagation extent —dimple pattern

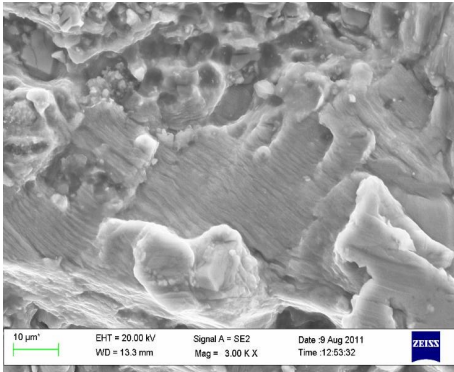
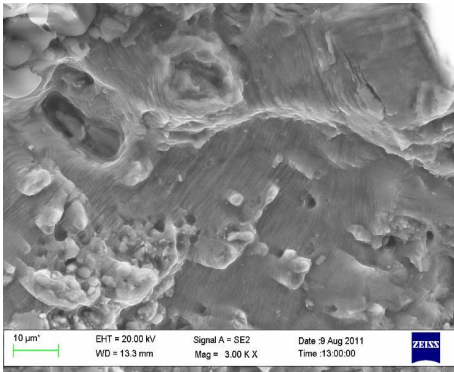
图6 1-B 齿轮1 齿断口裂纹源区疲劳条带特征形貌
Fig.6 Fracture macrograph of tooth 1 of gear 1-B
in fracture source region —fatigue strips pattern

了磨损,无法判断其裂纹源区的特征形貌,其未磨损区域呈韧窝特征形貌。1-B 的齿 1 断口磨损程度较轻,可以清楚地观察到断口接近齿 2 的一侧,其次表面裂纹源区有大量的塑性疲劳条带和少量的二次裂纹,疲劳条带的方向与裂纹局部扩展方向相垂直,而另外一侧及中部为裂纹扩展区,呈韧窝特征形貌,说明该齿的断裂机理为单向弯曲疲劳断裂。已有文献证明,2A12 合金室温大气条件下的疲劳断口均由疲劳源、疲劳裂纹扩展区、瞬断区三个区域组成,疲劳源靠近试样表面,低循环应力下呈现点疲劳源特征,高循环应力下呈现多疲劳源特征^[3]。因此可判断出,该失效件的疲劳断裂为高循环应力疲劳断裂。在硬质增强颗粒处疲劳条带发生了扭曲变形,说明材料中的增强相对疲劳裂纹的扩展起到了一定的阻碍作用;齿 2~7 断口有大于 1/3 的截面突起,突起部分表面被严重磨损,且偏于齿轮起始端,未磨损断口区域呈韧窝特征形貌,说明这些齿的断裂机理为韧性过载断裂,裂纹从相对平坦的未磨损区一侧的齿根表面起源,并向突起的磨损区扩展,最终发生剪切断裂,形成剪切唇,即突起部分。

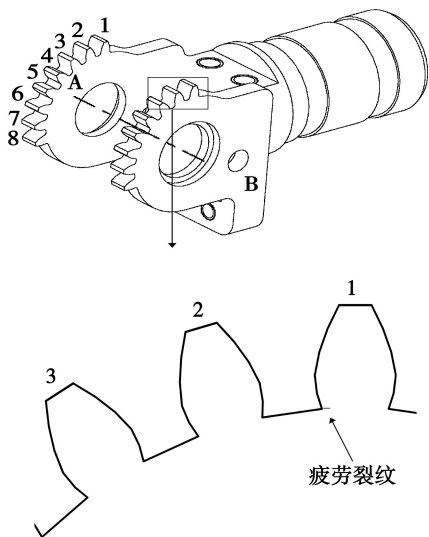
图 7 齿轮 B 齿 1 的疲劳裂纹位置示意图

于源区断口磨损,无法确定其断裂机理外,其他断齿也均为韧性过载断裂,由此可以判定,该失效铰链接头的失效原因并非是因反复展开而引起的疲劳断裂。在最后一次展开试验前,失效铰链随天线进行了力学振动试验,包括 X、Y、Z 三个方向的正弦和随机振动,在进行振动试验过程中,天线处于收拢状态,失效铰链接头齿轮只有齿 1 相互啮合,其他各齿均处于分离状态。在这一阶段,啮合的齿 1 之间相互接触,产生了交变应力,并在齿根处形成了疲劳裂纹。在之后的展开过程中,由于展开速度很快,齿轮受到沿转轴轴向的扭矩冲击,齿 1 由于存在疲劳裂纹,承载能力大大下降,在冲击载荷的作用下发生断裂。齿 1 断裂后,两个接头齿轮发生相对滑动错位,造成其他齿的不正确啮合,引起各齿相继发生过载断裂或齿顶的挤压、刮削以及断齿断口的磨损。

(1) 失效同步铰链的失效原因是由于振动试验过程中,天线保持收拢状态,接头齿轮起始端齿 1 因相互啮合引起交变应力,从而产生了疲劳裂纹,导致该齿的承载能力下降,并在随后的展开试验中,在冲击载荷的作用下发生了断裂,而该齿的断裂引起两个相互啮合接头齿轮的滑动错位,造成其他轮齿相继发生韧性过载断裂。

(3) 建议改进结构设计,避免在振动试验过程中,同步铰链接头齿轮之间相互啮合,以防止轮齿因受到交变应力而发生疲劳断裂,或通过更换铰链接头齿轮材料或齿轮设计尺寸以增强齿轮的抗疲劳断裂性能。
