# 钢板内部缺陷失效分析

**文 摘** 采用 120 mm 厚的 45# 钢轧制板材经粗加工后进行调质处理, 热处理后超声探伤发现钢板厚度方向中部存在缺陷。通过失效分析认为, 钢板内部的缺陷为沿变形方向分布的带状组织, 部分带状组织中存在着沿晶裂纹。形成带状组织及裂纹的机理是原材料钢锭浇铸过程中心部形成枝晶偏析, 轧制过程中偏析区被拉长因而形成偏析条带, 条带区因富含 Mn、S、P 等元素形成硬度较高的马氏体组织, 调质热处理过程中在组织应力及热应力作用下马氏体条带组织区域发生沿晶脆性开裂。

## Failure Analysis of Defects in Steel Plate

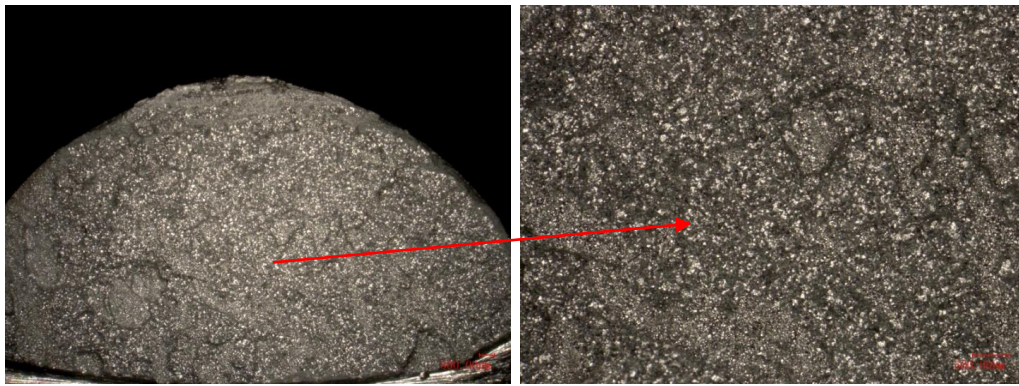
采用机械方法从尺寸较大的缺陷部位取样并将其打开, 采用视频光学显微镜对缺陷断面进行观察, 缺陷表面凹凸不平且粗糙, 有金属光泽、未见腐蚀及氧化痕迹, 部分区域呈颗粒状, 宏观形貌见图 1。采用扫描电镜及能谱仪对缺陷表面进行形貌观察及能谱分析: 缺陷表面微观呈沿晶+解理形貌, 二者比例相近, 部分晶面上可见一些弥散分布的颗粒状物质, 分析结果表明其为硫化物夹杂或磷化物夹杂, 断面正常区域主成分与 45# 钢相符, 缺陷表面微观形貌及能谱分析见图 2。

图1 缺陷表面宏观形貌

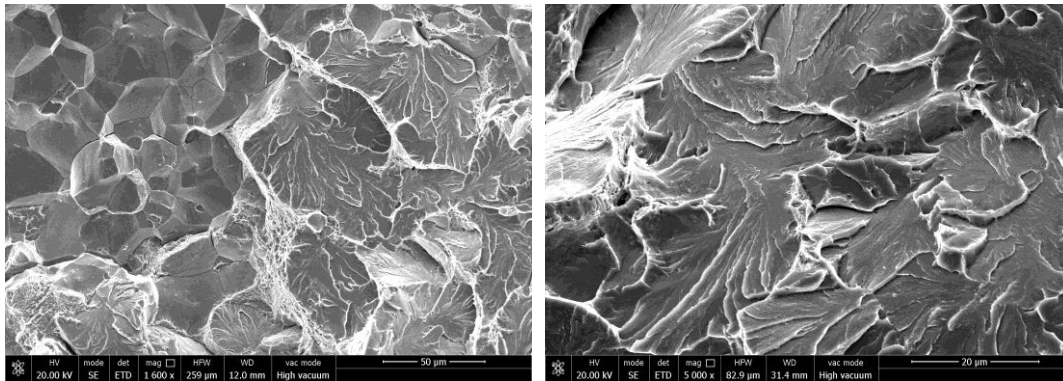
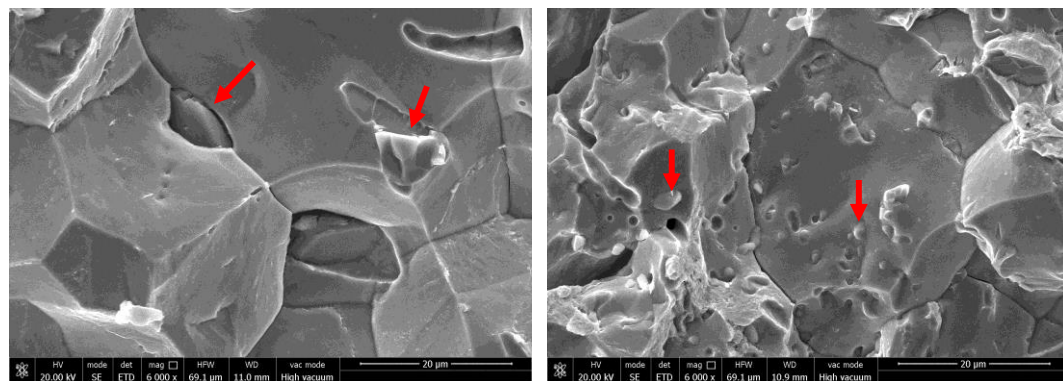
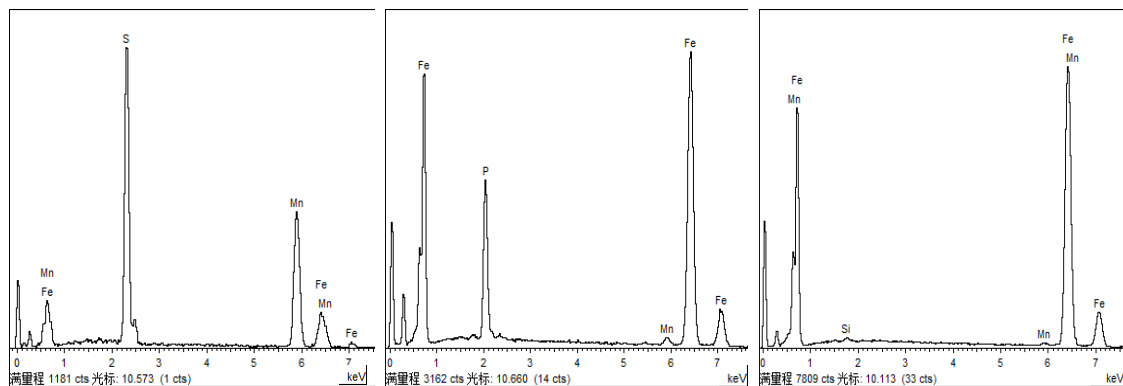
图2 缺陷表面微观形貌及能谱分析

(a) 沿晶及解理形貌

(b) 解理形貌

(c) 沿晶晶面上的硫化物形貌

(d) 沿晶晶面上的磷化物形貌

(e) 硫化物能谱图

(f) 磷化物能谱图

(g) 正常断面能谱图

解理形貌,部分晶面上存在一些硫化物或磷化物夹杂颗粒,能谱分析结果表明沿晶断面上的Mn及P、S元素含量明显超标;金相分析结果表明钢板大部分区域显微组织为回火索氏体+铁素体,但心部区域(板厚中部位置)存在较多条带状白亮马氏体组织,组织中存在较多硫化物夹杂,该组织硬度远高于正常组织,部分白亮组织中存在沿晶裂纹。根据以上观察结果综合分析认为,探伤显示的缺陷应为聚集分布的沿晶裂纹,缺陷表面的解理形貌应是在打开缺陷过程中形成的人工断口形貌。

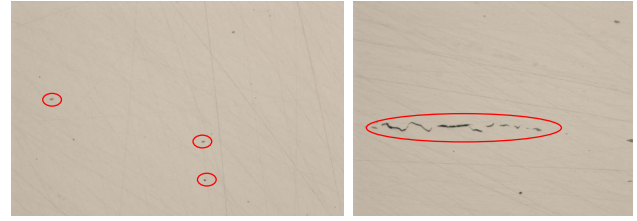
(1)试样由表面向心部硫化物夹杂数量逐渐增多,形貌见图3。根据GB/T 10561—2005进行评定,表面区域硫化物夹杂级别<0.5级,心部区域最大级别为2.0级。

(a) 靠近表面区域硫化物 (b) 心部区域硫化物  
图3 非金属夹杂物形貌

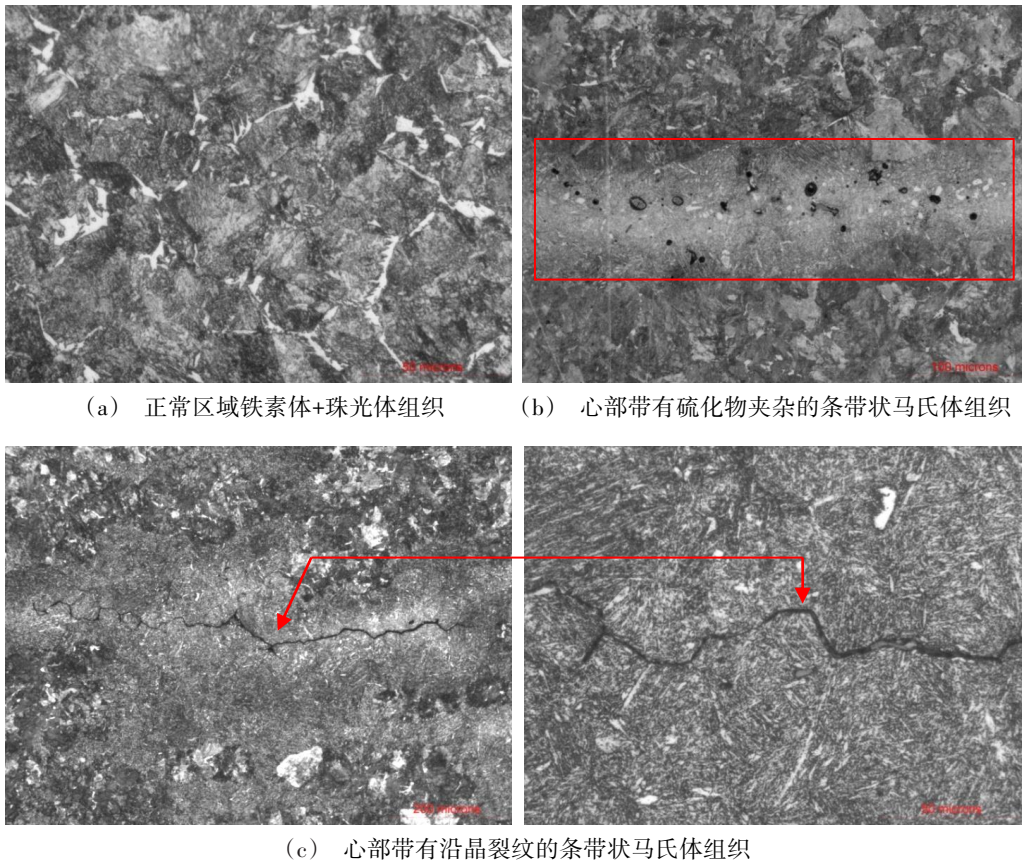
图4 显微组织形貌

(2)试样剖面绝大部分区域显微组织为回火索氏体+铁素体,其中铁素体趋于网状分布;心部区域可见较多沿轧制方向断续分布的条带状白亮组织,放大为马氏体组织,条带中部可见一些沿轧制方向分布的硫化物夹杂;部分白亮组织中存在沿轧制方

向的沿晶裂纹,见图4。

(3)对金相试样进行显微硬度测试,正常区域组织硬度均值为HV288,白亮组织区域硬度均值为HV452,远高于正常区域。

(a) 正常区域铁素体+珠光体组织 (b) 心部带有硫化物夹杂的条带状马氏体组织

(c) 心部带有沿晶裂纹的条带状马氏体组织

根据断面能谱分析结果及金相分析结果判断,钢板厚度方向中部的条带状白亮马氏体组织中应存在合金元素(主要是Mn)及杂质元素(S、P)的偏析,成因应是钢锭浇铸过程中心部形成枝晶偏析,轧制过程中偏析区被拉长因而形成偏析条带,该区域由于富集Mn、P、S(可能还有C)等元素而增加了淬透性,因而在热处理过程中形成了与正常区域不同的马氏体组织<sup>[3-10]</sup>,在组织应力及热应力作用下高硬度组织易于发生脆性开裂。

上述偏析属于宏观偏析,也可称之为位置偏析,一般在铸锭最后形成部位出现,正常情况下该缺陷在变形加工前应予以去除,若未去除完全则会遗留至最终产品,并可能造成材料性能下降甚至开裂。
