# 3J53 弹簧表面裂纹缺陷原因分析

**文 摘** 3J53 钢丝在车间缠绕成弹簧并经热处理后发现其表面存在线性缺陷。用扫描电镜对钢丝线性缺陷的形貌进行了分析,对线性缺陷区域进行了能谱分析,并利用金相显微镜观察了线性缺陷的中心部位及其周围区域的金相组织。结果表明:钢丝表面的线性缺陷呈锯齿状,沿钢丝轴向方向,为裂纹型折叠缺陷。折叠缺陷是钢丝在生产过程中形成,在绕簧和热处理过程中,裂纹型折叠缺陷发生扩展和延伸,最终形成线性缺陷。

## Analysis of Surface Crack of A 3J53 Spring

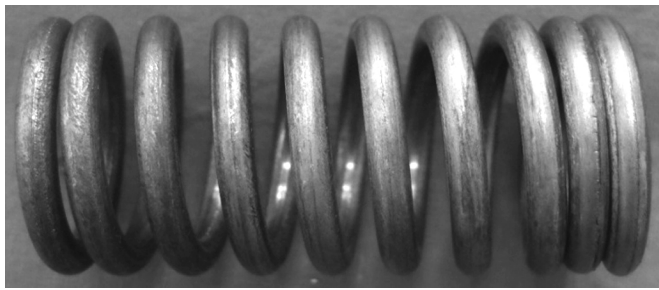
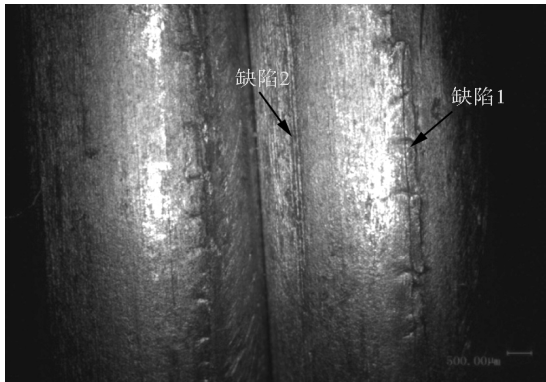
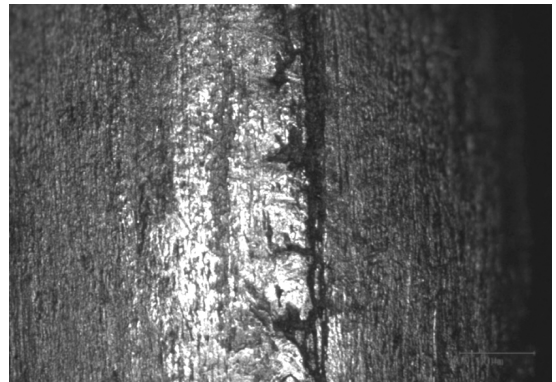
由钢丝缠绕的弹簧热处理后发现弹簧表面存在两条平行且连续分布的线性缺陷,并伴有起皮现象,未见明显的机械损伤和腐蚀痕迹。宏观形貌如图 1 所示。

图1 弹簧表面缺陷形貌

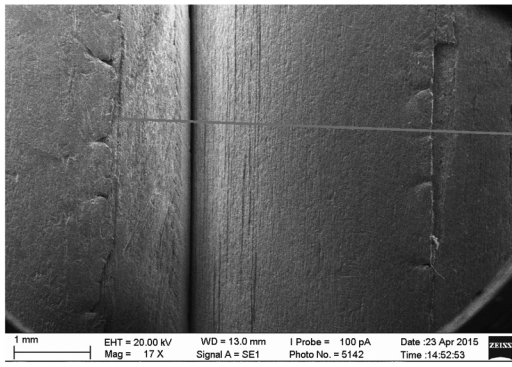
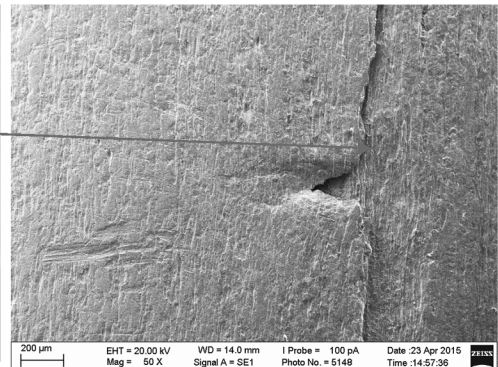
将弹簧置于扫描电镜下观察,缺陷处存在张口,呈现层叠和锯齿形貌,见图2。部分区域存在剥落,

暴露表面呈氧化形貌,见图3。层叠和锯齿形貌符合折叠的形貌特征,而折叠缺陷往往由于凸出产品表面而在经历热工艺成型后常常会伴有明显的氧化现象。

图2 缺陷层叠形貌

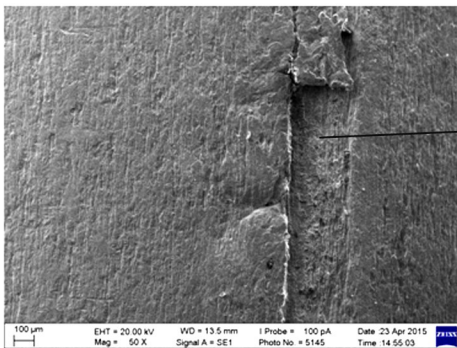
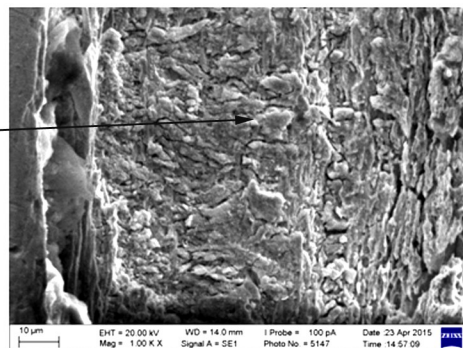
图3 缺陷内表面氧化形貌

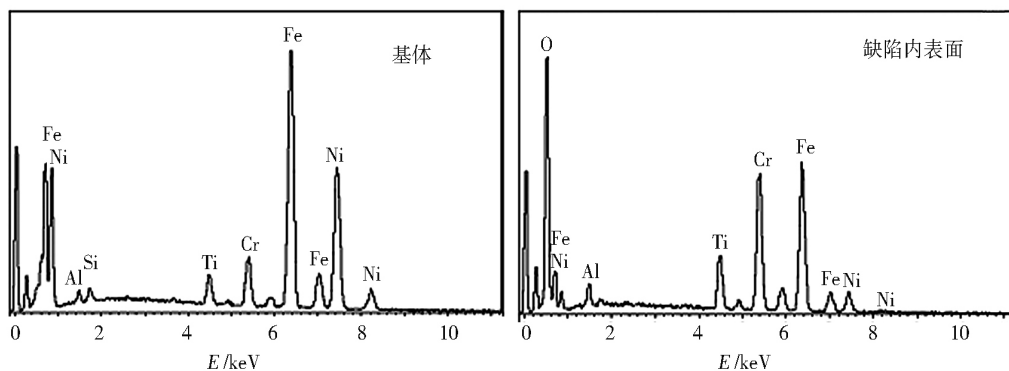
图 4 能谱分析图

基体主要含有 Fe (主)、Ni (40.1%)、Cr (6.4%)、Ti (3.0%)、Si (1.0%)、Al (1.0%) 元素,主合金元素及含

量与 3J53 牌号相符,主成分正常,但缺陷内表面除基

体元素外还含有较高的 O 元素,EDS 能谱图见图 4。

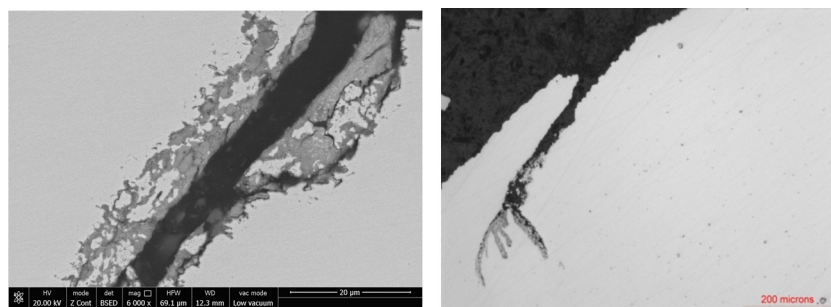
从存在缺陷的区域截取部分试样进行金相分析,两处缺陷剖面形态较为相似:缺陷深度分别约为 0.4、0.2 mm,存在较多分叉微裂纹,缺陷内部存在较多聚集态颗粒状氧化物,近表面处缺陷开口较大,氧化物

存在脱落,形貌见图 5。显微组织为正常的奥氏体组织,缺陷附近组织存在变形痕迹,见图 6,说明缺陷在缠绕制成弹簧前已经存在,是钢丝的本质缺陷,钢丝缠绕成弹簧后经受力表面缺陷呈现开口形貌。

(a) 缺陷 1 形貌

(1)加强坯料表面缺陷的修磨与检查,防止修磨深坑及V形角的出现。

(2)钢丝冷拔时采用油类润滑剂,形成光亮的表面,以便于进行表面检查。

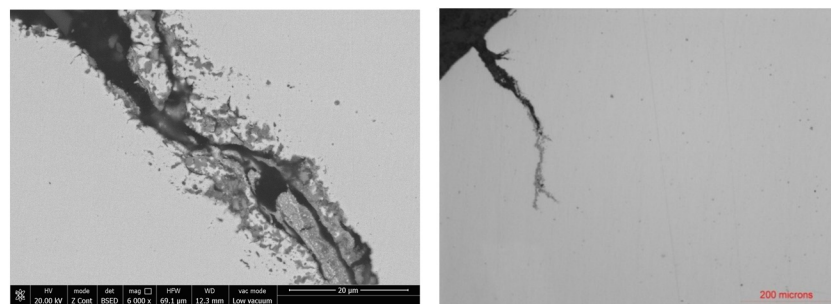
(b) 缺陷 2 形貌

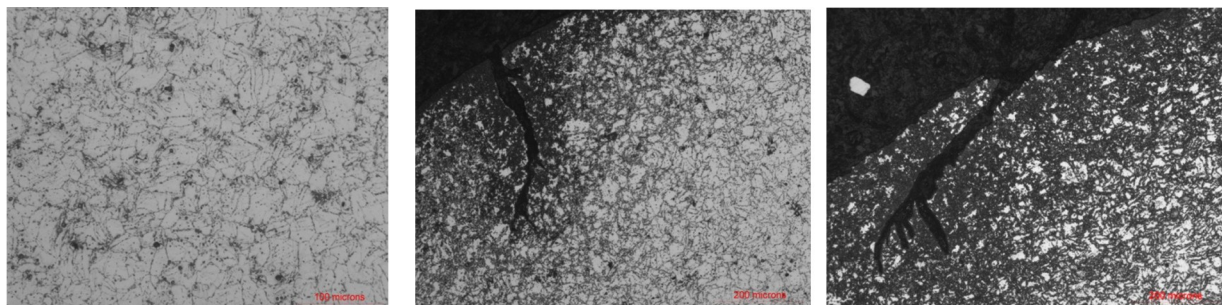
图 6 显微组织
