国产元器件高可靠装联常见问题及其启示

(北京卫星制造厂有限公司, 北京 100094)

Common Problems and Enlightenment of High Reliability Assembly of Domestic Components

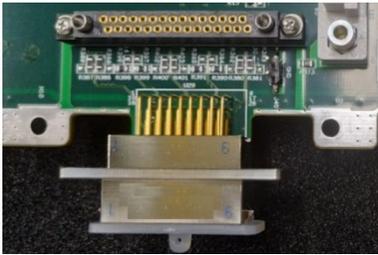
随着电子产品小型化、高密度化,通过自身引脚直接焊接在印制板上的面板电连接器应用越来越广泛。但部分通过引脚直接焊接在印制板上的电连接器本体只设计与结构安装的法兰,没有设计与印制板的固定结构,如图2所示。按照高可靠板级装联要求,对于需同时机械固定和焊接的元器件,应先进行机械固定,然后再进行焊接。此电连接器由于没有设计与印制板的固定结构,为了避免先焊接后机械固定的问题,很多情况下需额外设计电连接器辅助加固的结构零件,导致此类面板电连接器在后续应用时单机结构设计、工艺繁琐,增加产品成本。

图2 无印制板固定结构的面板电连接器

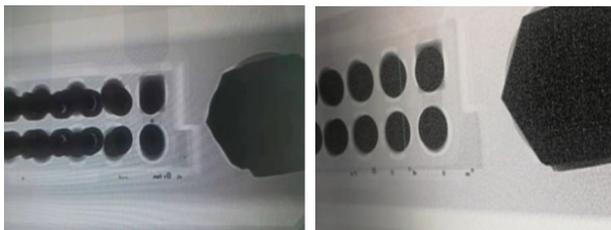
部分规格印制板电连接器在本体未设计结构凸台(或外围一周整体为凸台)或凸台高度太小,导致电连接器安装在印制板上后形成气密性安装,如图3(a)所示。

(b) 水清洗后多余物情况 (c) 风枪吹后多余物情况

图3 无凸台印制板电连接器装联缺陷

这种结构设计形式为后续焊接、清洗、多余物清理及检验带来一系列困难。本体与印制板紧密接触不利于焊接时焊料的顺利流动,容易形成透锡不良的不合格焊点;同时后续清洗时不利于清洗剂的流动、多余物的清除,如果存在锡珠等金属多余物,只

能对电连接器进行返修,如图3(b)、3(c)所示采用不同工艺方法均无法清除电连接器本体与PCB之间的锡珠。为了解决以上问题,单机设计一般再设计单独的凸台结构零件,将印制板电连接器引脚焊接部位人为抬高;同时,在这种元器件结构形式设计情况下,即使是2排引脚印制板电连接器,为了检查金属多余物也需进行X光照相检查,增加了板级产品生产的复杂性和生产成本。

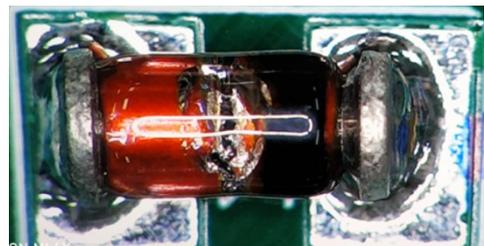
某国产化表贴玻封二极管,再流焊接后发现部分二极管本体内部出现玻璃分层现象(图4),玻璃外部未发生裂纹,此现象出现在同一批次产品的不同印制板上,排除受到机械外力的原因。经问题复现,玻璃内部分层与再流焊接过程受到的热应力有关。经核对产品规范,厂家在规范中没有关于再流焊接的相关信息、元器件没有进行过关于再流焊接相关温度范围的模拟试验。装联注意事项的缺失会导致元器件在装联过程按照常规工艺实施,使用户关于元器件使用的风险点把控不到位,容易引入产品质量隐患。

图4 表贴玻封二极管再流焊接后本体开裂

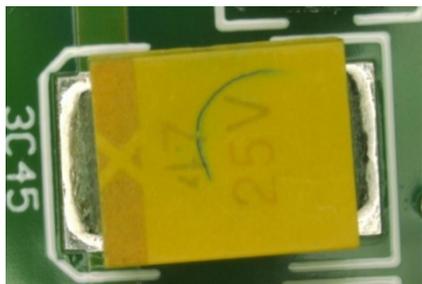
某国产塑封表贴钽电容,再流焊接后发现约30%左右的电容本体出现起泡、开裂现象,如图5所

示。经问题复现,由于元器件为塑封非密封结构,在吸潮情况下,再流焊接的高温导致吸收的水分气化,使器件结构内部压力增大而导致塑封料起泡、开裂。经核对产品规范,厂家元器件规范没有关于器件湿敏等级、再流焊接前需进行预烘处理的相关说明。对于塑封湿敏元器件,板级装联通常进行预烘除潮处理,如果厂家说明书没有关于元器件包装、储存、预烘温度、时间等的相关说明,容易给后端应用带来质量隐患。

图5 塑封表贴钽电容本体受热开裂
Fig. 5 Body cracking of tantalum capacitor

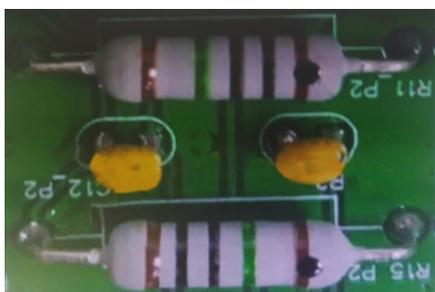
某插装电阻在安装时发现本体上存在标记点,且标记点的位置不同,如图6所示。经核对产品规范,未查阅到相关信息。经咨询厂家,反馈元器件本体上的标记为了区分生产线上不同质量等级的产品,具体标记位置没有明确规定,标记在任何一端均可,与电阻的阻值读取顺序、精度等无关。厂家很清楚质量等级标识的含义,但如果没有相关说明或具体的规定,对于用户来说就会带来困扰,如产品AOI检验。

图6 产品质量等级标识在电阻色环的不同位置
Fig. 6 Product quality level identification in different positions of resistors

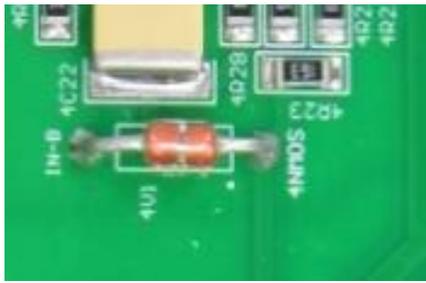
玻璃作为元器件的常用封装材料被广泛应用,但多种封装结构的玻璃封装元器件本体标识在电装环节的水清洗后出现脱落、剥离的现象屡次发生,如图9所示。经核查部分产品的产品规范,发现产品耐溶剂试验要求不规范,低于国军标的试验要求。按照标准规范,产品的标识应具有一定的耐溶剂性能,以便于元器件装联后能够经受清洗溶剂的腐蚀,保证电装后检验、调试、产品可追溯性等环节的顺利实施。由于元器件标识的脱落,不得不在水清洗前增加照相环节记录产品元器件极性的正确性,大大增加了产品质量控制成本。

图9 玻璃封装器件水清后标识脱落

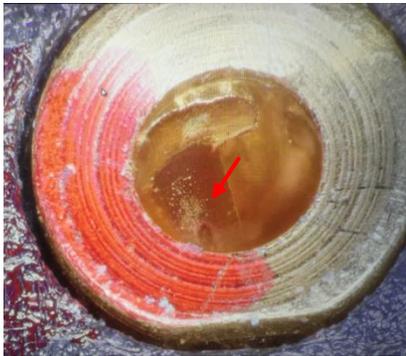
在产品测试过程中出现印制板电连接器插孔端电接触不良现象,接触电阻从大于 $10\text{ M}\Omega$ 到十几欧姆跳动。经复查,印制板电连接器插孔合件与插座基座之间、插孔合件自身均为非密封结构。产品焊接时,助焊剂会沿各缝隙延伸到插孔合件的表面,从而引起对插后的电接触不良,如图10所示。

图10 电连接器插孔合件表面助焊剂多余物

对比国外产品,其主要区别为国外产品是一体式结构,国内产品为压接型的非密封分体式结构。而针对这种差别,在元器件结构分析及后续的应用验证均没有针对后续的装联情况采取针对性的分析及验证。对于通孔焊接的印制板电连接器,在电装过程中必然会应用助焊剂,如果采用手工焊接,助焊剂的量更加难以精确控制;同时,如果印制板电连接器没有结构凸台抬高设计,水清洗难度增加,多余物一旦产生就难以清除,也是导致问题多次发生的一个重要原因。

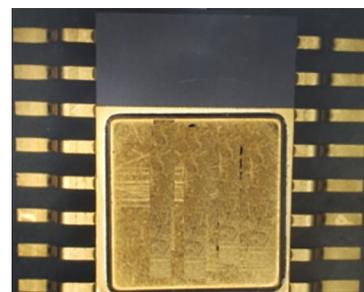
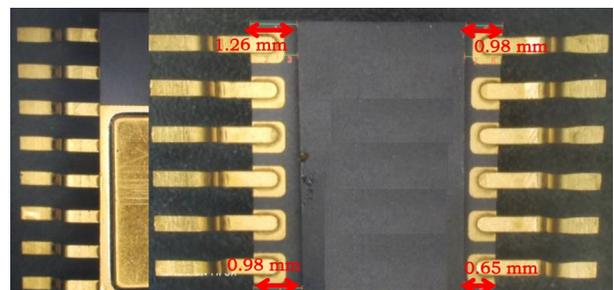
某需成形SOP封装器件本体外形尺寸缺陷导致器件成形后不合格。仔细观察发现器件底面凸台不对称且歪斜(凸台边缘距离元器件边缘最大的相差 0.6 mm),如图11所示。底面凸台不对称且歪斜影响了元器件成形后尺寸,导致元器件成形后梁长不一致且最小长度不满足要求。如元器件厂家、或二次筛选单位了解后续元器件引线成形的原理,对相关参数有针对性的筛选,就不会将看似合格的产品流转到单机生产环节。

图11 需成形SOP封装器件本体外形尺寸缺陷

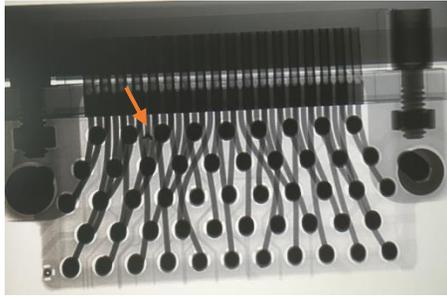
多规格底部引脚电连接器焊接后X光照相发现金属多余物,电连接器解焊后在焊接面未找到多余物,对电连接器本体X光照相,发现电连接器塑封体内部存在金属多余物,如图12所示。根据电装要求,为了避免焊接后锡珠等金属多余物引起短路,需对焊接后焊点不可见的底部引脚电连接器进行X光照相检查。如元器件厂家、或二次筛选单位了解用户应用场景,针对元器件自身结构特点及其装联特点进行了风险点识别并进行过程管控,则会大大减少

图12 电连接器本体内部金属多余物

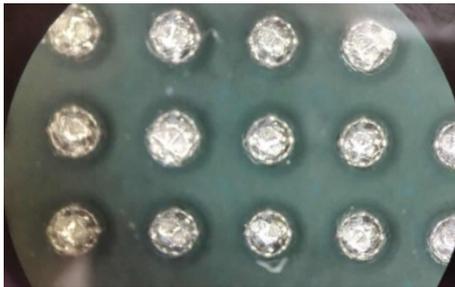
某进口BGA元器件在电装前发现焊球受损现象,如图13所示。经复查为元器件二次筛选前就存在此问题。这种缺陷在电装后会导致大量的焊点空洞,甚至影响焊点的长期可靠性。经查询文献[2],此问题多为产品老化工装、测试工装与元器件的引脚尺寸不匹配、老化或测试工装超出使用寿命范围等过程控制不规范所致。此问题虽不是国产器件的筛选问题,但也值得我们进行举一反三,对我们后续筛选有一定的警示作用。

图13 某进口BGA器件焊球受损
