高温合金涡轮转子叶片裂纹形成机理

文 摘 高温合金涡轮转子在经历过多次发动机试车后荧光检查发现叶片根部存在裂纹,对涡轮转子叶片裂纹进行分析。结果表明,涡轮转子叶片裂纹位于叶片根部进出口薄壁区,裂纹的开裂模式为高温疲劳开裂,属于低周疲劳,为寿命型失效。试车过程中转子叶片根部应力集中部位在高温及交变应力的交互作用下,叶尖根部应力集中区域发生蠕变和晶界择优氧化,高温蠕变和沿晶氧化相互促进,导致叶片根部的晶界弱化开裂,形成了疲劳源区,进而在后续工作过程中发生高温疲劳扩展。

Mechanism of Cracks in the Blades of High Temperature Alloy Turbo Rotor

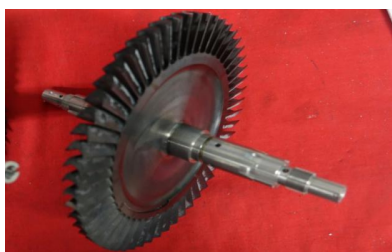
涡轮转子的宏观形貌如图1所示,目视观察涡轮转子结构完好,未见变形,转子叶片呈灰黑色,叶片颜色比盘面颜色深,涡轮转子轴呈亮金属色。

图1 涡轮转子的宏观形貌

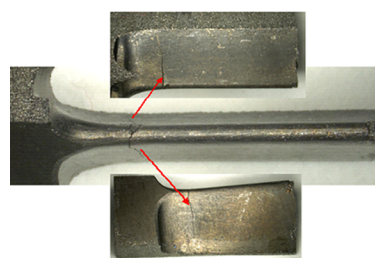
荧光渗透检查结果表明GH4141转子进气侧有7个叶片根部有线形显示(转子共计53个叶片),出气侧有45个叶片根部有线形显示。

体视显微镜下观察,裂纹出现的位置及形态相似,裂纹距根部的距离基本相当、约2 mm,裂纹长度均在4 mm以下,裂纹附近未见明显宏观塑形变形、机械损伤现象,典型形貌如图2所示。

(a) 进气侧叶片根部裂纹

(b) 出气侧叶片根部裂纹

图2 叶片根部裂纹宏观形貌

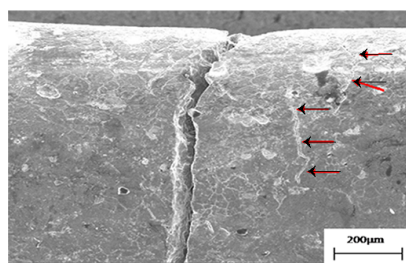
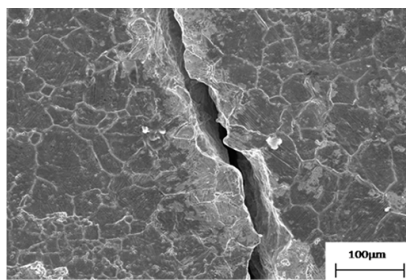
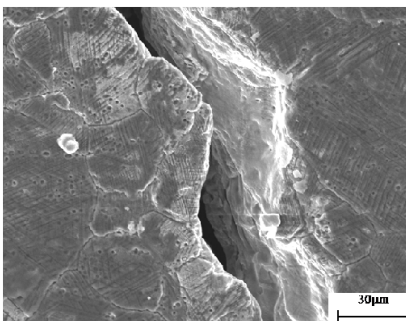
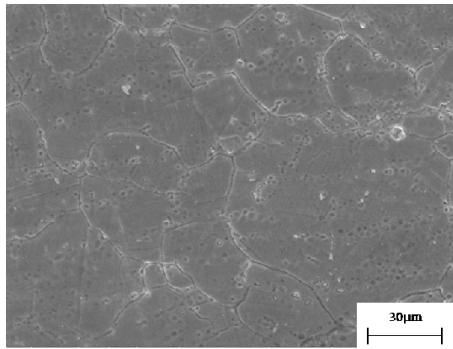
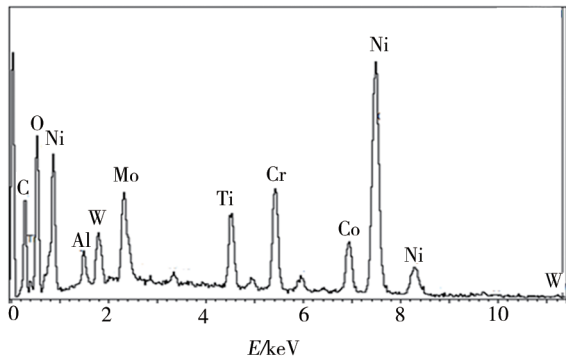
为了进一步放大观察叶片表面裂纹的形貌特征,采用线切割方法在涡轮转子进气侧和出气侧各取下一个带有裂纹的叶片。将所取两个试样清洗,采用场发射扫描电镜对裂纹进行微观形貌观察。两个试样表面微观形貌相似,表面可见明显沿晶显示,晶界粗化明显,晶面上可见多条滑移条带,裂纹附近晶界粗化程度及滑移比其他区域严重。在裂纹区域表面进行能谱分析,分析结果表明叶片表面除基体

Fig. 2 Macro-morphology of cracks in the blades' root 元素外还含有较高的O元素,表明叶片表面发生了高温氧化和晶界的择优氧化。晶面上的滑移条带表明叶尖裂纹附近区域已经发生了高温蠕变现象,裂纹区域微观形貌如图3所示。

(a) 主裂纹附近平行微裂纹

(b) 裂纹附近沿晶显示

(c) 裂纹附近滑移条带

(d) 远离裂纹区域沿晶形貌

(e) 裂纹区域能谱图

图3 叶片根部裂纹表面微观形貌

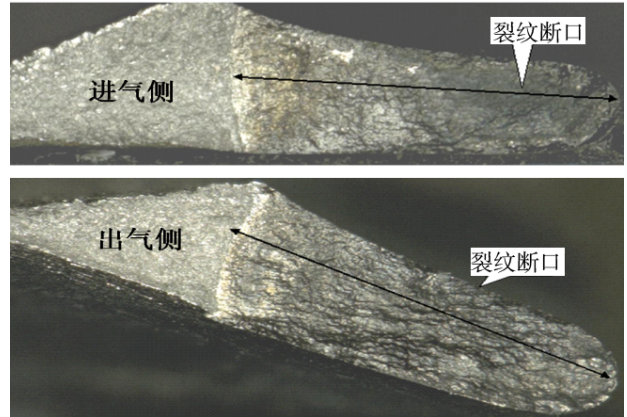
进气侧和出气侧叶片裂纹断口的宏观形貌相似,裂纹断口与人工断口之间存在明显的止裂线,裂

纹断口表面存在高温氧化现象,断口源区位于表面,为多源起裂,从源区到扩展区断面的高温氧化颜色逐渐减弱,由灰黑色逐渐过渡到亮黄色,表明裂纹源区高温氧化程度严重,裂纹尖端高温氧化程度相对轻,断口宏观形貌如图4所示。

图4 进气侧和出气侧两个叶片断口宏观形貌

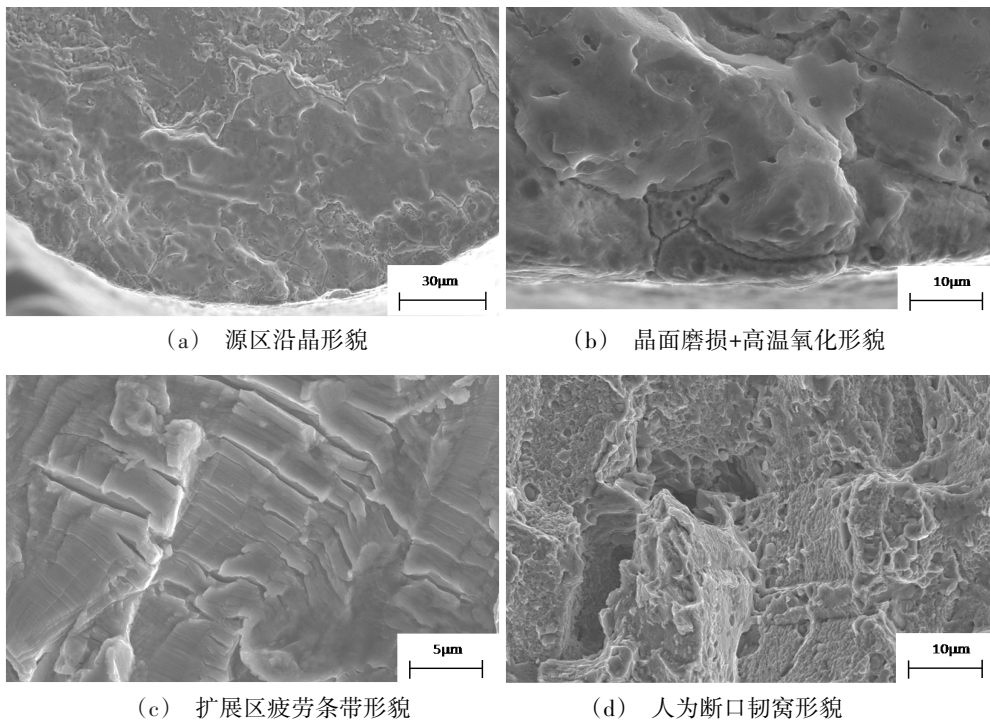
采用扫描电镜和能谱分析仪对裂纹断口不同区域进行微观形貌,观察结果表明两个断口的微观形貌相似,断口源区均位于表面,为多源起裂,源区均呈沿晶形貌,且晶面存在明显的磨损和高温氧化现象,沿晶区最大深度约为0.2 mm(约4个晶粒尺度);扩展区呈穿晶形貌,可见多条疲劳扩展弧线和明显的疲劳条带;人工断口呈韧窝形貌,进气侧、出气侧断口的微观形貌如图5、图6所示。

图5 进气侧叶片裂纹断口微观形貌

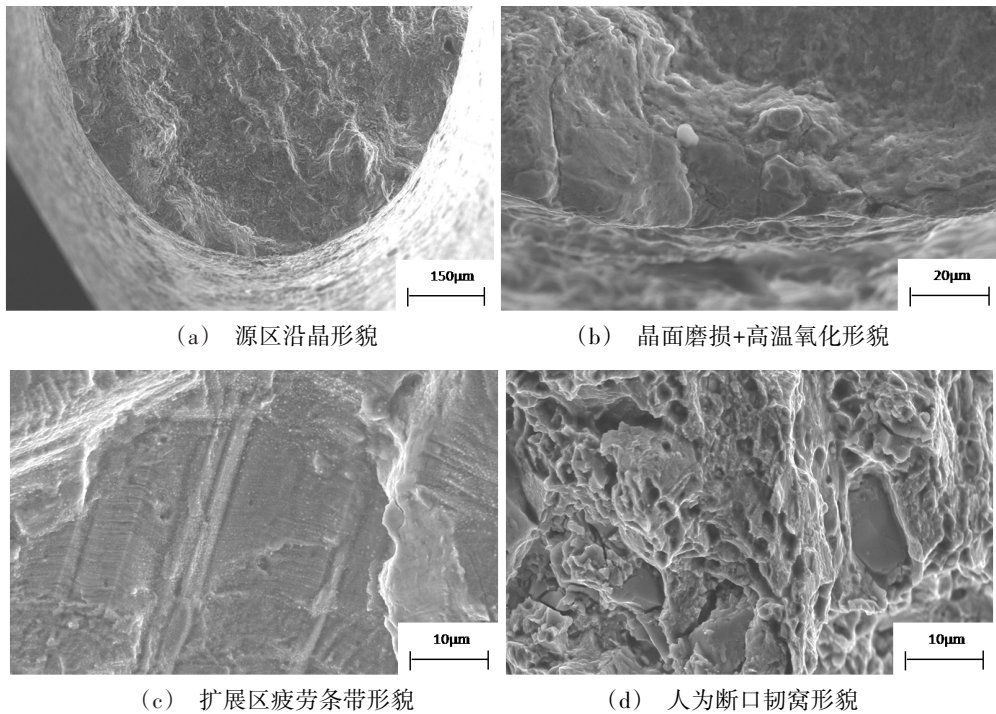
图6 出气侧叶片裂纹断口微观形貌

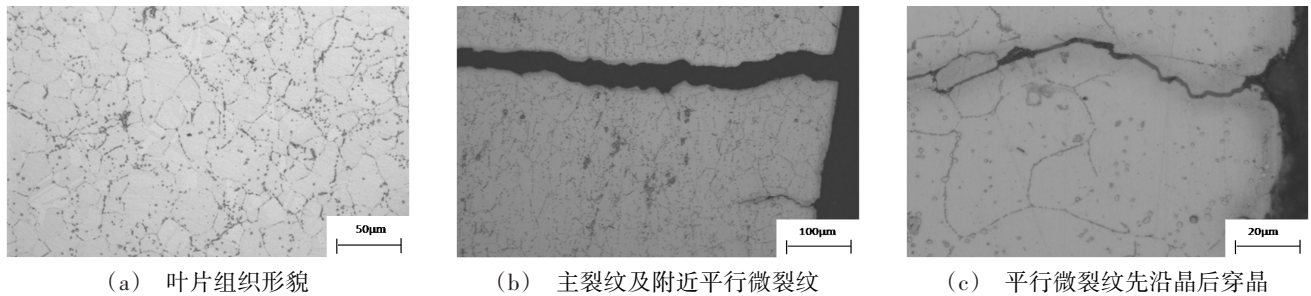
图 7(a) 给出的是试样腐蚀后的显微组织形貌,叶片组织为奥氏体+颗粒状碳化物,按照 GB/T 6394—2017 对试样的晶粒度进行评级,结果为 6~7 级。

图7 叶尖根部裂纹及附近组织形貌

片的主裂纹附近存在一条平行裂纹,在深度方向上先沿晶扩展后穿晶扩展,裂纹起始位置(表面区域)呈楔形,裂纹内部填充有高温氧化物,附近区域表面晶界存在楔形氧化现象,如图 7(b)(c) 所示。

叶片根部主裂纹及附近的平行微裂纹均存在楔形氧化现象,在深度方向上裂纹先沿晶扩展、后穿晶扩展,裂纹的沿晶区即为裂纹源区,穿晶区域为高温疲劳扩展区。

(2) 涡轮转子所用材料成分未见明显异常、组织均为奥氏体+碳化物,在材料组织正常的情况下发生高温疲劳开裂,应改善叶片的热力载荷工况来保证足够的疲劳寿命裕度。
