50CrVA 弹簧断裂机理及预防

文 摘 以两个批次断裂 50CrVA 弹簧为研究对象,通过对弹簧的断口分析、化学成分分析、微观组织分析和硬度测试的方法,揭示了两个批次弹簧的断裂模式和断裂机理,并提出有效的改进措施。结果表明:两批弹簧的断裂模式均为延迟脆性断裂,第一批弹簧的断裂机理为氢脆,可通过提高材料的回火温度和减少酸洗时间降低弹簧发生氢脆的风险;第二批弹簧的断裂机理为镉脆,可采用镀锌工艺替代镀镉工艺,提高弹簧镀层的耐热温度,降低弹簧出现低熔点金属致脆风险。

Failure Analysis of 50CrVA Spring and Precautions

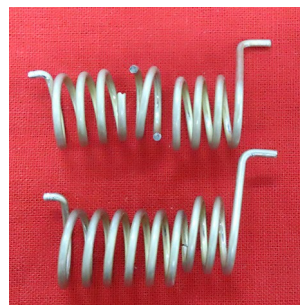
图2 断裂弹簧宏观形貌

图2给出的是两个装配后放置过程断裂弹簧的宏观形貌,1#弹簧断裂成三段,2#弹簧断裂成两段。弹簧断口(1-A#、1-B#、2#)的宏观形貌相似,断口凹凸不平,有金属光泽,未见腐蚀痕迹,源区位于表面,源区及扩展区可见许多反光的小刻面,终断区可见明显的剪切唇,终断区面积较大,从终断区面积来看弹簧装配后受应力水平较高,如图3所示。

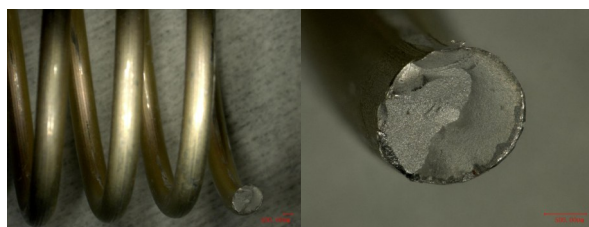
(a) 1-A#断口宏观形貌

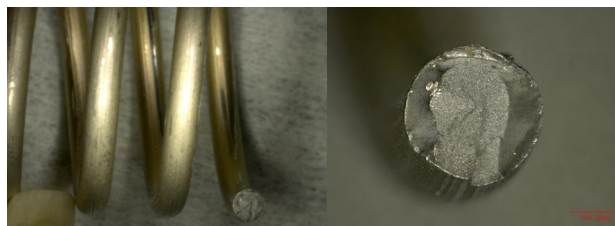
(b) 1-B#断口宏观形貌

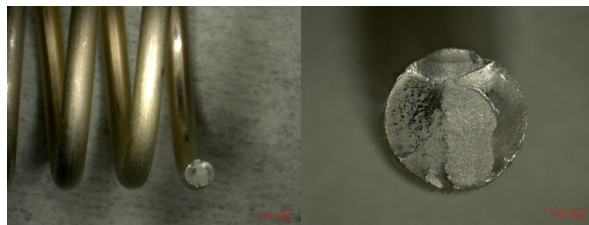
(c) 2#断口宏观形貌

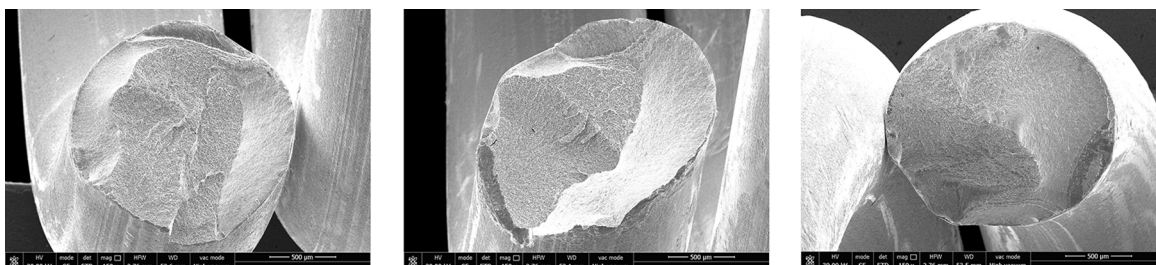
采用扫描电镜对弹簧断口微观形貌进行观察,并对特征区域成分进行分析。3个断口微观形貌相似,首先开裂位置(断口源区)均位于表面,首先开裂区呈沿晶形貌,局部存在二次机械损伤,扩展区呈沿晶形貌,源区及扩展区沿晶的晶面上可见较多撕裂棱线(“鸡爪”纹),局部可见微孔,终断区呈韧窝形貌,断面未见材料缺陷和腐蚀痕迹,典型形貌如图4

所示。从断口上的沿晶、晶面上“鸡爪”纹和微孔等特征判断,两个弹簧的断裂模式均为延迟脆性断裂,具有氢脆断口典型特征^[4-5]。

(a) 断口整体形貌及源区位置

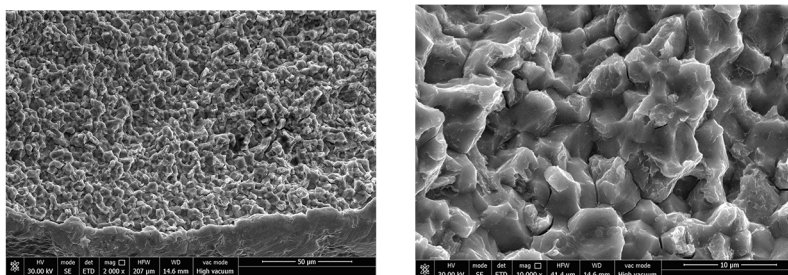
(b) 源区沿晶断裂形貌

第一批镀镉弹簧在装配后放置的过程中断裂,断口分析结果表明源区及扩展区均呈现沿晶界扩展特征,晶面上可见撕裂棱线,又称“鸡爪”纹,部分晶面上可见微孔。从弹簧的断口形态判断弹簧的断裂模式为延迟脆性断裂,断裂机理为氢脆。

从弹簧氢脆发生原因来看,一是在满足弹簧性能要求下提高热处理回火温度,降低材料的硬度及抗拉强度,从而降低弹簧的氢脆敏感性;二是生产过程中尽量减少酸洗时间,减少弹簧吸氢量。从弹簧镉脆发生原因来看,减速装置再入大气层的过程弹簧表面由于气动加热导致受高温作用,有文献表明在250℃时就可以诱发镉脆的发生,如不能准确给出气动加热最高温度,避免用镀镉(熔点低)的表面处理工艺,应采用高熔点金属镀层来提高镀层的耐热性能。锌的熔点为471℃,比镉的高,按照第二批的热处理工艺及酸性工艺对弹簧丝进行热处理和酸洗,之后采用镀锌工艺对弹簧表面进行处理,装配后放置的过程中未见异常,飞行后残骸未见断裂现象。

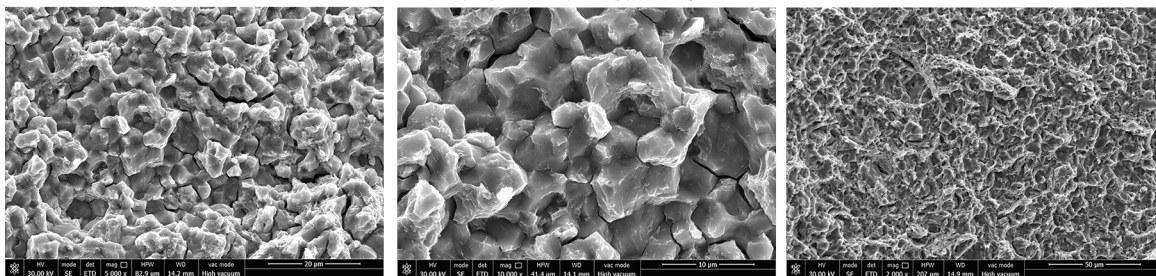
(c) 扩展区沿晶断裂形貌

(d) 终断区韧窝形貌

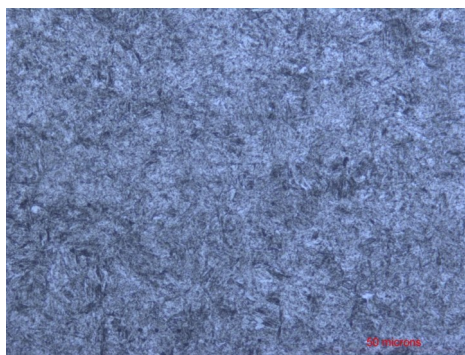
图5 第一批弹簧的组织形貌

从1#断裂弹簧中取一段进行基体微观组织分析。弹簧的组织为回火马氏体组织,未见明显的组织缺陷,回火马氏体组织属于氢脆敏感性组织,如图5所示。

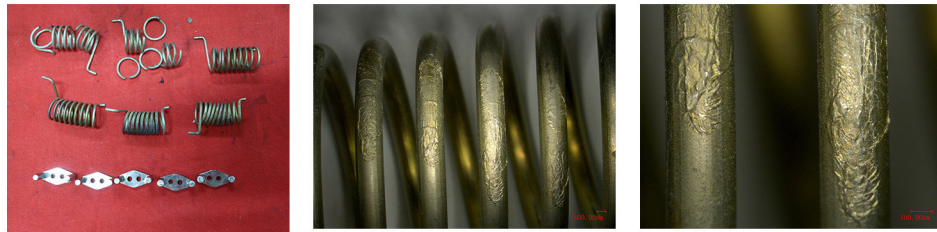
图6 弹簧断裂、变形及表面镀镉层熔融宏观形貌

图6是飞行过程中收集到的部分弹簧,有如下特征:(1)多个弹簧出现断裂现象,断裂位置各不相同,个别弹簧断裂成四段;(2)个别弹簧发生永久变形;

(3)弹簧表面局部区域可见熔融特征,熔融区域位置相同、程度相当,表明弹簧表面所受高温达到了镉的熔点(约327℃),弹簧表面高温是减速器工作过程中受气动加热所致。

(a) 弹簧断裂、变形宏观形貌 (b) 弹簧表面镀镉层熔融宏观形貌

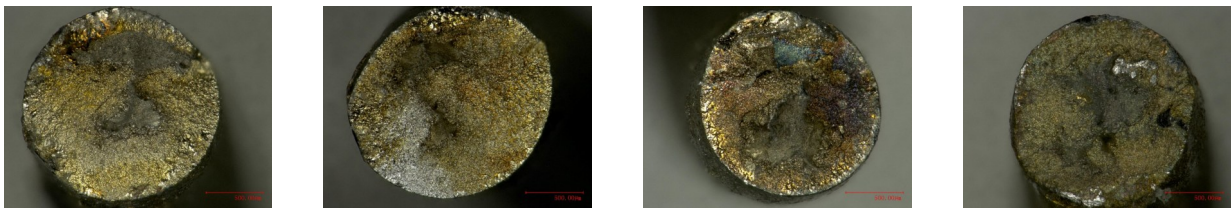
图7 弹簧断口典型形貌

弹簧的断口的宏观形态相似,断口凹凸不平、大部分区域呈亮黄色,与表面镀镉层颜色接近,断面上可见大量的反光小刻面,从断口的形态判断,首先开裂位置(断口源区)位于外表面,为多源起裂,终断区位于心部,典型形貌如图7所示。

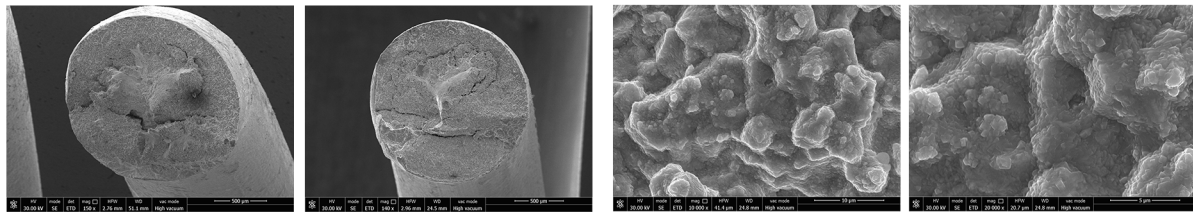
采用扫描电镜和能谱分析仪对断口的微观形貌及断面成分进行观察与分析。分析结果表明弹簧断口的微观形貌相似:源区位于表面,源区及附近扩展区晶面上附着一层较厚的熔融态的物质,能谱分析熔融态物质为金属镉(Cd);扩展区呈沿晶形貌,可见

(a) 断口低倍形貌

(b) 源区及附近扩展区沿晶+熔融态镉形貌

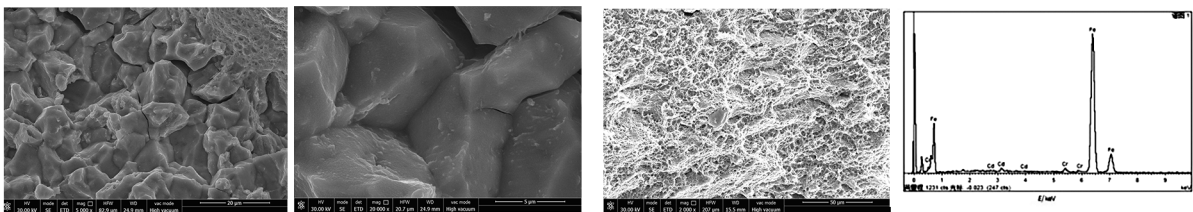
明显的沿晶二次裂纹,晶面上附着较薄一层熔融态镉;仅断口中部终断区呈韧窝形貌,典型形貌见图8。

(c) 远离源区沿晶+熔融态镉形貌

(d) 终断区韧窝形貌

(e) 沿晶区域能谱图

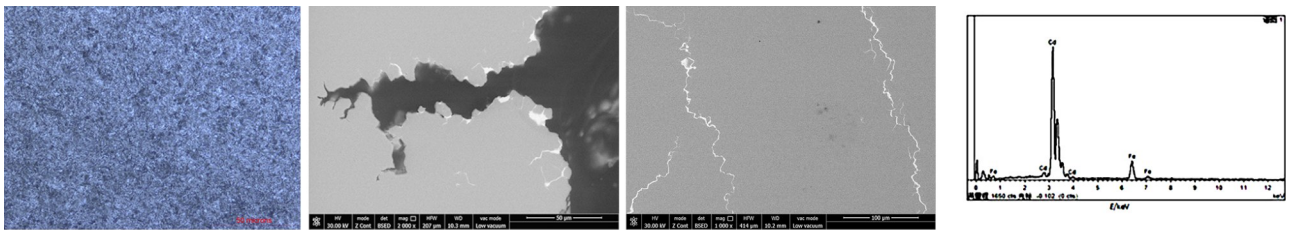
图9 弹簧组织形貌及能谱分析

金相分析结果表明弹簧断口沿晶扩展,断面上可见明显的熔融态金属镉附着,此外断口附近存在多条沿晶分叉裂纹,沿晶裂纹内部充满金属元素镉;弹簧基体的组织为回火马氏体组织,从500×显微组

织上看比第一批弹簧组织内部的小颗粒的碳化物略少,马氏体针略粗大,如图9所示。

综合断口形貌及显微组织特征分析,弹簧的断裂模式为脆性断裂,从断面上镉的形态及分布来看,弹簧的断裂机理应为镉脆,属于低熔点金属致脆,应与其使用过程中受高温作用有关。

(a) 基体组织

(b) 断口及沿晶分叉裂纹内部附着镉形貌

(c) 沿晶内部附着镉的能谱图

断口微观形貌呈沿晶断裂特征,晶面上附着熔融态镉。从金相分析结果看,除断口上附着金属镉外,断口附近还存在多条沿晶分叉裂纹,晶界充满熔融态镉。结合断口及金相分析判断弹簧的断裂模式为延迟脆性断裂,断裂机理为镉脆。镉脆属于一种低熔点金属致脆,是在高温及拉应力作用下液态镉沿晶界逐渐扩散到内部,导致材料发生脆性断裂。

虽然第二批弹簧未发生氢脆,但飞行过程中发生了低熔点金属致脆(镉脆),镉脆是镉元素在高温和拉应力的作用下沿材料晶界向内部逐渐扩散从而导致材料发生脆性断裂。镀镉零件发生镉脆断裂两个必要条件是较高的温度和一定的拉应力^[8-9]。弹簧在装配到减速器上后表面始终处于受拉应力的状态,减速器再入大气层的过程中,由于气动加热导致弹簧温度升高,从表面镀镉层的熔融状态来看,弹簧表面瞬时高温不低于镉的熔点(321℃),镀镉层的镉元素会以液态甚至原子形式渗入到晶界之间,使弹簧基体晶间结合力明显降低而发生沿晶脆性断裂。
