# 阶梯钻钻削碳纤维复合材料-钛合金 叠层板刀具磨损试验研究

## Tool wear of Step Drill Drilling CFRP/TC4 Stack

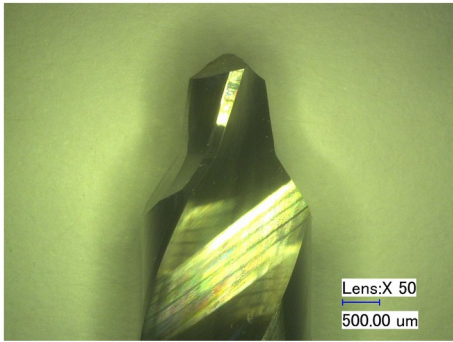
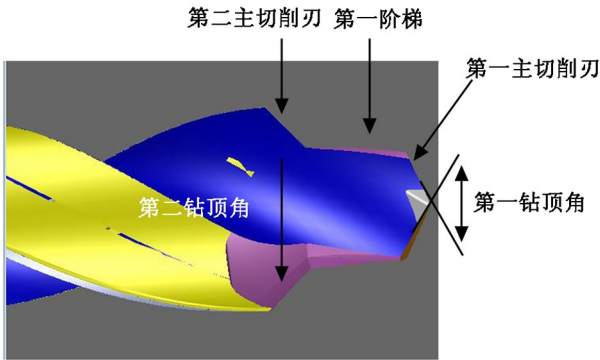
图 1 两种钻头

(a) 阶梯钻

(b) 阶梯钻模型示意图

Fig. 1 Two kinds of drill

试验刀具为普通麻花钻 (YG6X) 和自主磨制的阶梯钻,直径都为 6 mm,如图 1 所示。普通麻花钻刀具材料为钨钴类硬质合金,阶梯钻的棒料采用优质超细碳化钨粉末为原料,具有高硬度、高抗弯强度、高耐磨性、高韧性等特性,刀具结构参数如表 1 所示。

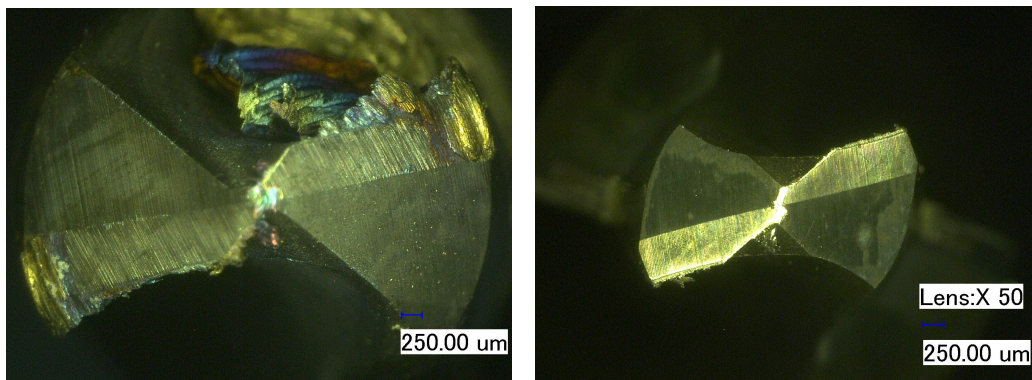
图 2 刀具形貌对比

(a) 普通麻花钻 6 孔后

(b) 阶梯钻 50 孔后

Fig. 2 Comparison of tool topography

塞螺旋孔,钻削过程中有火花、白烟产生,认为此时普通麻花钻已经失效,失去钻削能力。而阶梯钻在钻削 50 孔后,刀具形貌良好,仍然具有钻削能力,阶梯钻刀具耐磨性明显高于普通麻花钻,如图 2 所示。这主要是因为阶梯钻的结构独特。钻削力过大是刀具磨损快的重要因素,阶梯钻横刃长度只有普通麻花钻的 1/4,而钻削力的主要来源就是横刃,因为在钻削过程中,横刃几乎做直线运动,不参与切削,只是挤压工件材料,并且阶梯钻具有第一主切削刃和第二主切削刃,钻削过程中单位面积承受的钻削力小。普通麻花钻钻削力大,切削刃出现崩刃的概率就更大。同时阶梯钻钻削的钛合金切屑排出顺畅(螺旋角 38°,容屑空间大),不会堵塞螺旋槽,而普通麻花钻排屑困难,随着温度升高,切屑容易粘结在切削刃上并堵塞螺旋槽。

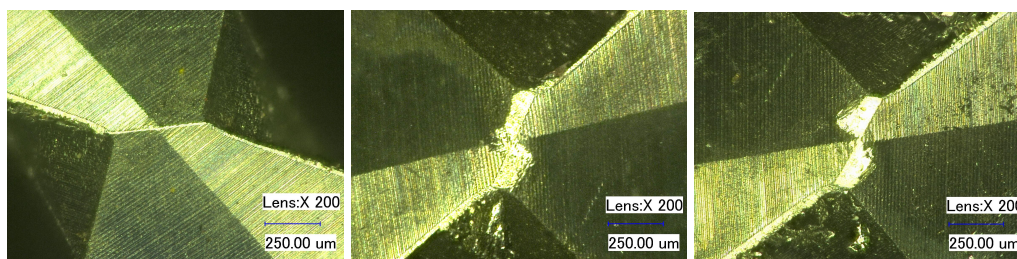
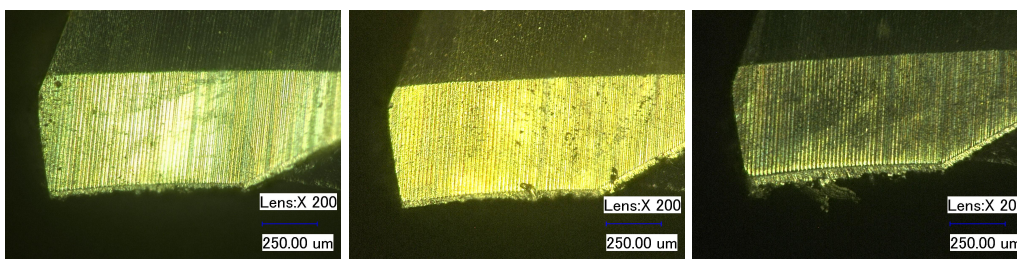
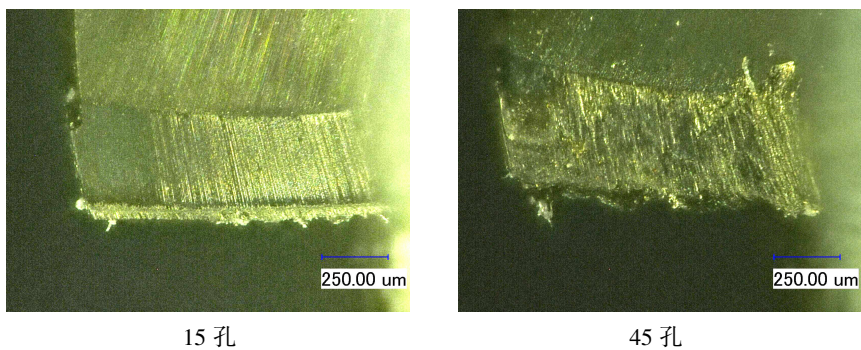
图3 刀具磨损形貌

(a) 横刃

(b) 第一后刀面

(c) 第二后刀面

Fig.3 Tool wear morphology

图 3 为钻削过程中阶梯钻横刃和后刀面的磨损观测。阶梯钻刀具磨损的区域主要有横刃,第一后刀面,第二后刀面,其中第二后刀面磨损最为严重。这是因为第二后刀面距离钻头中心远,切削速度大,在去除材料时起主要作用,并且第二后刀面与切屑、工件材料摩擦时间长,钻削力大,钻削温度高,钛合金切

屑粘附在刀具上,磨损更加严重。随着钻孔数增加,热量不断积聚,切屑开始粘结在刀具上。

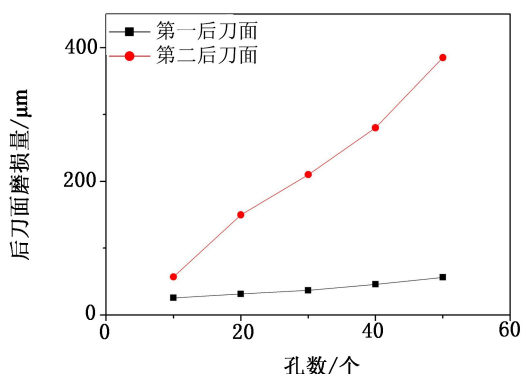
图4 磨损量随钻孔数变化曲线

Fig.4 Amount of wear amount with the number of holes

如图 4 为阶梯钻后刀面磨损量随钻孔数变化曲线图。当钻孔个数达到 10 个后,第一后刀面、第二后刀面的磨损宽度分别为 27.71、57.26  $\mu\text{m}$ 。当钻孔个数达到 20 个后,第一后刀面、第二后刀面的磨损宽度分别为 31.58、150.47  $\mu\text{m}$ 。当钻孔个数达到 30 个后,第一后刀面、第二后刀面的磨损宽度分别为 37.02、230.31  $\mu\text{m}$ 。当钻孔个数达到 40 个后,第一后刀面、第二后刀面的磨损宽度分别为 46.25、290.49  $\mu\text{m}$ 。阶梯钻刀具的整个磨损过程几乎都是磨耗磨损的形式,没有出现破碎、刀头崩屑等现象。当钻孔 45 个后,第一后刀面的磨损宽度达到 50.95  $\mu\text{m}$ ,第二后刀面的磨损宽度达到 355.17  $\mu\text{m}$ ,超过刀具失效标准 300  $\mu\text{m}$ ,此时碳纤维复合材料孔入口处毛刺、撕裂逐渐增多,在此工况下以阶梯钻钻削 45 孔所需时间为其刀具寿命。

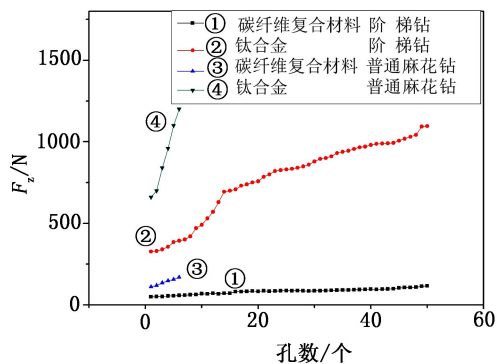
图5 钻削力随钻孔数变化曲线

Fig.5 Drilling force varies with the number of holes

图5为刀具磨损对钻削力影响变化曲线,可以看出,随着钻孔数增加,磨损加剧,碳纤维复合材料层和钛合金层钻削力不断增大,这是因为轴向力主要来自于横刃,阶梯钻横刃短,随着钻削进行,横刃被磨削导致长度增加,钻削力不断增大。在钻削1~15孔,钛合金层钻削力增长幅度大,随后增长趋势逐渐变缓,这是因为开始钻削时,刀具切削刃锋利,在初期磨损阶段,阶梯钻横刃和两个后刀面磨损较快造成的,尤其是第二主切削刃,切削速度大,与刀具接触时间长,磨损更加剧烈。钻15~45孔为正常磨损阶段,随着钻孔数增加,刀具磨损持续加剧,刀刃的刃口圆弧半径增大,承受切削力的面积增大,导致磨损速度降低,

钻削力增长趋势变缓。45孔后刀具磨损继续增加,钻削温度迅速上升,刀具开始进入急剧磨损阶段,轴向力明显增大。

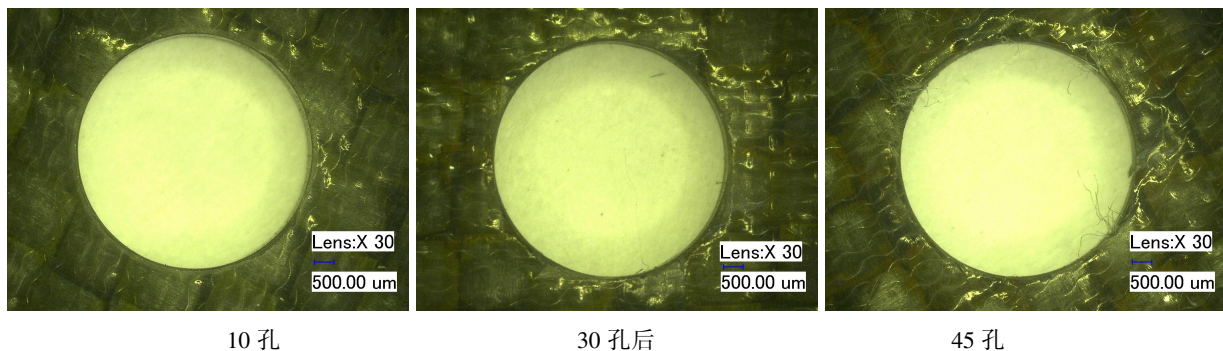
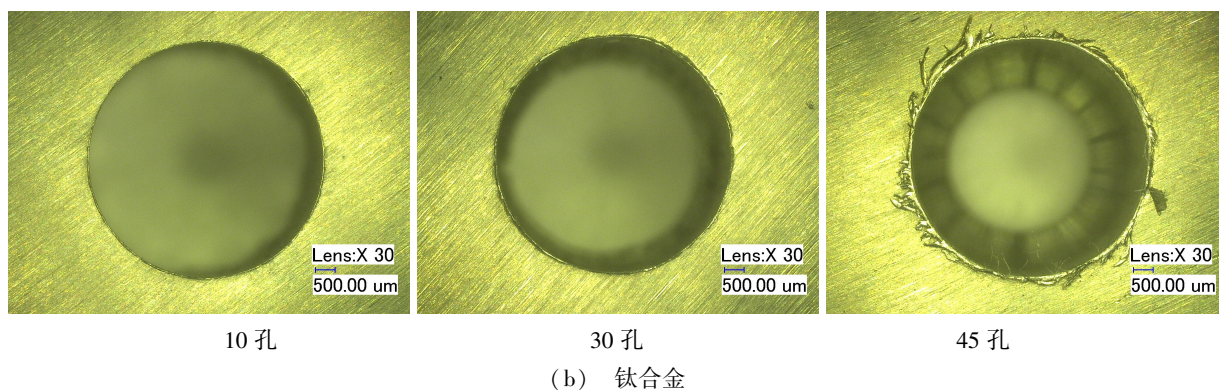
图6 碳纤维复合材料和钛合金孔入口形貌

(a) 碳纤维复合材料

Fig.6 Carbon fiber composites and titanium alloy hole entry morphology

图6为碳纤维复合材料层和钛合金层孔入口形貌随钻孔数变化图。可以明显发现在钻45孔时碳纤维复合材料层孔入口处有毛刺、撕裂、啃边等缺陷产生,并且有少许纤维束没有被剪切断,钛合金层孔入口处有明显的毛刺产生。这是因为随着钻孔数的增加,刀具切削刃不再锋利,刀具的后刀面不断磨损,刀具变钝,刀具与工件的接触面增大,摩擦热大增,温度上升很快,刀具磨损速度迅速上升,从而使刀具切削性能大大降低产生制孔缺陷。
