# 电容搪锡微裂纹原因分析及预防对策

**文 摘** 就 CC4L 型高频多层瓷介电容器在手工搪锡生产过程中本体出现微裂纹、引线松动的问题, 从电容的结构、特性和制造工艺等方面分析了裂纹产生的原因, 并设计了五组试验对裂纹原因进行分析验证, 结果表明, 裂纹产生的原因是搪锡时温度过高, 搪锡时间过长, 并在引线上加上了不恰当的外力; 同时提出了预防裂纹产生的操作工艺要点。

## Analysis and Countermeasure of Micro-Crack in Capacitor Tinning

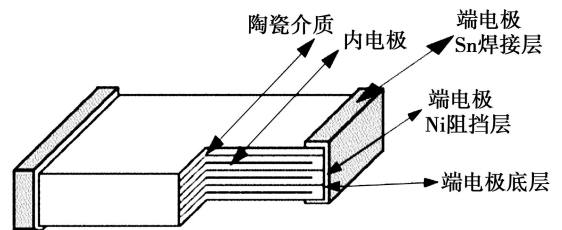
图 1 电容结构示意图

CC4L 型为 I 类温度补偿型高频多层瓷介电容器。矩形、环氧树脂包封、圆形引线径向引出, 适于印制电路板插装。用于谐振回路、耦合电路及要求低损耗、电容量高稳定和绝缘电阻高的电路中。结构示意图见图 1。(所有文中引用的参数皆出于宏明电子公司公布的相关数据)。

电容从结构上分内电极和外电极, 内层电极为 Ag/Pd 材料, 陶瓷介质与之交替叠层, 提供电极板正对面积。外电极又叫端电极, 外层电极同片式电阻相同, 也是三层结构, 包括基层、阻挡层、焊接层。基层为铜金属电极或银金属电极, 与内电极相连接; 阻挡

层,即 Ni/Cd 镀层,起热阻挡作用,可焊的镍阻挡层能避免焊接时 Pb/Sn 层熔落;焊接层即 Pb/Sn 镀层,提供焊接金属层。通过(基层)烧结、(阻挡层和焊接

层)电镀工艺形成外层焊极。

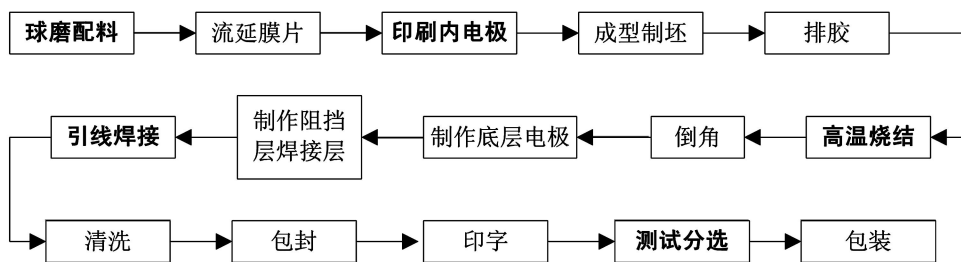
图 2 制造工艺流程图

陶瓷电容制造工艺流程见图 2。

在图 2 中,黑体字的是较为关键的工序,对电容的整体性能和可靠性影响较大,其制造过程大部分与表面贴装电容相同。

CC4L 型高频多层瓷介电容器是在多层陶瓷电容制作结束后,在外层焊极上通过浸焊工艺焊出电容引线,其焊接温度为 300-350℃;最后进行环氧树脂材料(牌号 DK18-05)包封,形成成品电容。

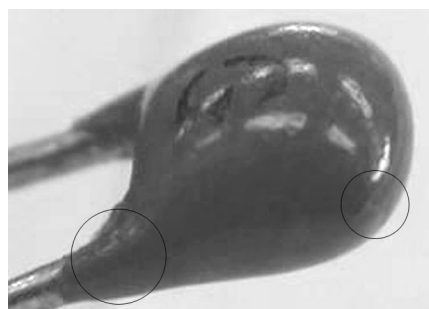
(a) 出现微裂纹

验证三:取试件 2 件,搪锡加热温度 300℃左右,加热时间 20-25 s,加热部位距离电容本体 2 mm,烙铁端部附着有已熔化的焊锡,将引线浸入熔化的焊锡中加热。20 s 左右发现引线变形,经仔细观察发现是

引线与本体出现转动,证明电容端电极与引线之间的焊料已经熔化。该搪锡操作的加热过程在显微镜下进行观察。其中一只电容的引线在发生转动几次后,电容本体出现微裂纹;另一只电容在第二次加热发生转动后稍微向两侧反向用力,电容被加热的一条引线根部发生开裂,引线向一边撇开,见图 3。

图 3 电容损坏照片

带引线陶瓷电容的外表包封为环氧树脂,据厂家资料介绍,该材料在较高温度时其材料强度降低,400℃时已碳化。在试验中,300℃的试验条件下,引线受力时电容本体开裂,说明此时包封材料的强度明显降低,已经无法起到固定引线的作用;另一方面,包封材料对电容器的包封本身也不单是从强度角度出发考虑的,它兼有外观,电极防潮等多种功用(主要是用于防潮目的)。因此温度的骤变和高温度下的受力会直接影响到电容的焊接质量以及使用时的可靠性。

如果较长的时间而且温度较高,端电极焊料熔化,引线将应力传递给外层的包封材料,包封材料受热强度降低,最后造成本体开裂。

在CC4L型电容手工搪锡时,引线与本体之间出现裂纹的主要原因是因为:搪锡温度过高,搪锡时间过长,致使电容包封内的瓷介电容本体与引线之间的焊料熔化,包封层强度降低,此时在引线上加上了不恰当的外力,造成电容开裂,严重的会造成引线脱落。

(3)在搪锡时,元器件的引线不得受外力作用,用工具夹持元器件时,应加在被搪锡引线的根部2 mm处,保留引线根部2–3 mm的不搪锡长度;或者用工具夹在被搪锡引线端头。总之,引线与本体之间不得受力,对于体积较小的元器件更应注意。

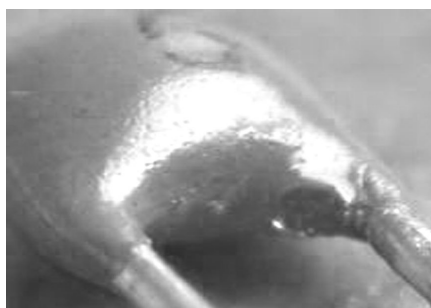
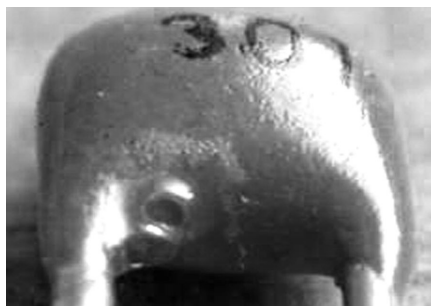
图4 电容包封材料起泡照片

验证四:对已经发生本体微裂纹的电容有裂纹一侧的引线进行加热,温度 350℃左右,加热 20 s 后,与引线相连的裂纹内发生引线上的焊料渗入和溢出情况,裂纹内呈现焊剂和包封材料起泡现象,见图 4。

从理论上讲,在不受外力的情况下,引线与端电极的重新焊接不会对电容的性能造成太大的影响。已经严重开裂的电容,其焊极端有可能已经发生二次熔化变形或者包封材料破坏。

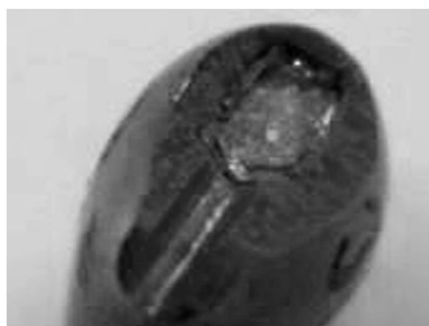
图5 电容引线彻底脱落照片

验证五:冷却后,对电容本体发现裂纹的电容引线两端加力,约 9.8 N 左右,电容引线从本体分离,并带有微量的端电极材料,残留的焊料有明显的方形端

电极形状,见图5。

对于引线已经脱落的电容用细的金属丝搭接在电容本体端电极上进行测量。从测试结果可以看出,无论电容是否受损或引线脱落,其电容值仍在公差允许的范围之内,说明电容本体未受严重损坏。
