2219 铝合金搅拌摩擦焊缝匙孔形缺陷修补技术

文 摘 采用固相填充+搅拌摩擦焊复合工艺进行了 2219 铝合金搅拌摩擦焊缝匙孔形缺陷的修补,焊后对接头的微观组织和力学性能进行了分析。结果显示:匙孔修补位置焊接接头焊核区呈现细小的等轴晶,热力影响区组织发生了较大程度的弯曲变形,接头抗拉强度 ≥ 335 MPa,延伸率 $\geq 8.0\%$,断裂机理为韧性断裂。

Technique for Repairing Keyhole Defect for FSW Joint of 2219 Aluminium Alloy

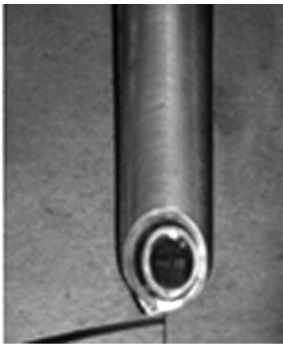
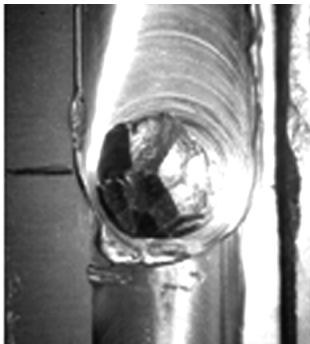
图 1 固相填充+搅拌摩擦焊补焊工艺

采用固相填充+搅拌摩擦焊工艺进行匙孔形缺陷的修补,具体思路如图 1(a)所示。(1)采用正式焊搅拌头进行焊接,起始于 A 点,终止于 B 点,并在 B 点留下与正式焊搅拌头搅拌针尺寸相当的匙孔[图 1(b)]。该匙孔用来模拟焊接过程中搅拌针折断,并将搅拌针从焊缝中挖排之后留下的“空腔”。(2)采用 ER2319 铝合金焊丝填充到 B 点留下的匙孔,并采取相关措施将其压实[图 1(c)]。(3)采用补焊搅拌头从 B 点开始焊接(轴肩和搅拌针尺寸都要大于正式焊搅拌头尺寸),最后终止于 C 点。搅拌摩擦焊起始处由于塑性材料外溢及没有足够的材料填充到起始焊接处,在起始点很容易出现缺陷。(4)采用补焊搅拌头对上述搅拌摩擦焊缝重新焊接,起始于 A 点,终止于 C 点。图 1(a)中的 B 点称为匙孔修补区域, A~B 点之间以及 B~C 点之间为二次焊接区。

(a) 匙孔形缺陷方案示意图

(b) 匙孔形缺陷

(c) 固相填充效果

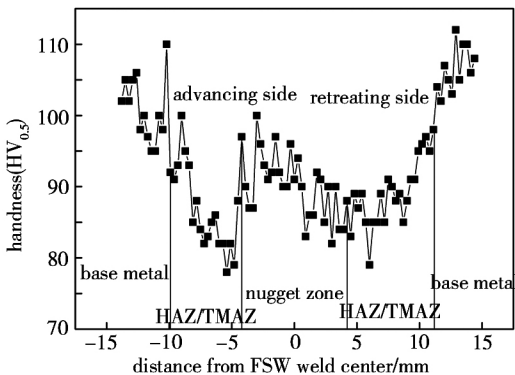
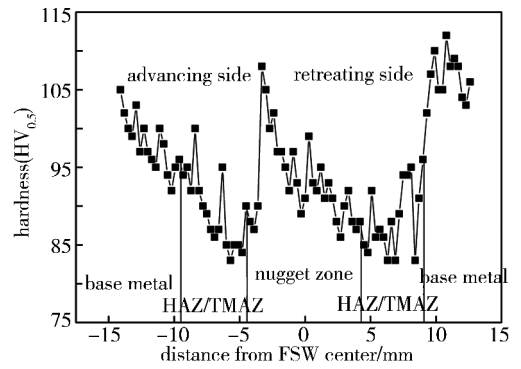
图7 匙孔修补位置和二次焊接区 FSW 接头显微硬度分布趋势

匙孔修补位置和二次焊接区的 FSW 接头横截面硬度分布趋势如图 7 所示。可以得出以下结论:(1) 接头显微硬度分布的大体趋势为:母材的显微硬度最高,在跨入热影响区后显微硬度逐渐降低,在热力影响区附近降到最低,然后在焊核区域内又上升,但显微硬度值不会超过母材硬度;(2) 匙孔修补位置和二次焊接区的显微硬度分布趋势一致;(3) 显微硬度分布趋势的最低点位于焊接接头后退侧的热力影响区附近;(4) 后退侧热影响区及热力影响区的宽度要高于前进侧,并且匙孔修补位置 FSW 接头的后退侧软化区域要宽于二次焊接区的;(5) 与熔化焊接接头相比,FSW 接头的软化程度相对较低^[7-8]。这主要是由于搅拌摩擦焊是一种固相焊接方法,FSW 接头经历的焊接热循环(峰值温度以及持续时间)都相对较低。

表 3 为 2219C10S 铝合金匙孔形缺陷修补的拉伸性能。可以看出:一次焊接无缺陷试样、修补焊缝的二次焊接区以及匙孔修补位置试样的抗拉强度均 ≥ 335 MPa,接头延伸率平均值从 7.67% 逐渐增加到 9.0%。三种试样焊接接头延伸率逐渐增大的趋势与其所承受不同的焊接热循环是密不可分的。对比分析二次焊接区和匙孔修补位置试样的延伸率结果发现,匙孔修补位置试样的延伸率要略微高于二次焊接区位置。这与二次焊接区、匙孔修补位置显微硬度测量获得的结果一致,在显微硬度测量中发现,二次焊接区 FSW 接头后退侧软化区域的宽度和软化程度均要低于匙孔修补位置后退侧的。以上现象的出现与制定的补焊方案过程是密不可分的。在补焊试验方案中的第 3 步中可以看出:和二次焊接区相比,匙孔修补位置存在一个搅拌针逐渐扎入的过程。本试验中的补焊搅拌头搅拌针的有效长度为 5.7 mm,搅拌针以 3 mm/min 的速率逐渐扎入工件,从搅拌针逐渐扎入工件到搅拌头压入量调整合适,时间大概有 2 min。因此匙孔修补位置所受到的热输入要高于二次焊接区,从而导致匙孔修补位置焊缝内塑性金属的软化程度相对要高一些。这也是匙孔修补位置搅拌摩擦焊接头试样延伸率高的原因所在。

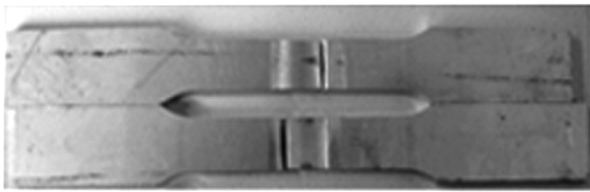
图8 匙孔修补位置与二次焊接区拉伸断裂形貌
Fig.8 Fracture specimen after tensile test at different position of repaired FSW joint

图 8 为 2219 铝合金搅拌摩擦焊焊缝匙孔修补位

置与二次焊接区拉伸断裂形貌。

可以看出二次焊接区和匙孔修补位置焊接接头的断裂位置主要分布于偏离焊缝中心的前进侧或后退侧区域,该区域为热影响区或热力影响区与焊核区的交界处。搅拌摩擦焊接头拉伸试样一般在此区域发生断裂,并且拉伸试样的断裂面和焊接接头横截面呈 45° ,断口特征呈现出明显的韧性断裂。就搅拌摩擦焊接头组织而言,接头中的焊核区在焊接过程中受到搅拌针的强烈搅拌作用,焊接后形成了等轴细密的晶粒,在焊接中析出的强化相等颗粒在搅拌针的作用下重新被打碎,焊接后均匀分布在焊核区。因此整个焊核区的组织比较均匀,拉伸强度相对较高。而对于热力影响区附近的组织来说,由于搅拌摩擦焊本身的特点,其热力影响区或热影响区与焊核区之间的组织存在一定的突变性,尤其是当焊接参数选择不当时,这种组织的差异更明显^[7,9]。当这两部分的金相组织过渡不平滑时,容易产生应力集中,成为接头力学性能的薄弱区域,断裂一般发生在这个部位。图9为2219铝合金匙孔修补位置FSW接头的断口微观形貌。
