# 铝/钢法兰钎焊焊缝开裂失效分析

**文 摘** 某管道法兰由镀镍不锈钢管与铝管通过钎焊的方式焊接而成,力学试验过程中钎焊缝部位发生开裂导致泄漏。通过断面形貌观察、能谱及金相分析发现,法兰钎焊焊缝界面处生成了10~20 μm厚的Al-Fe金属间化合物层,分析认为焊缝发生开裂的原因是焊接过程中焊缝界面处反应过度生成了较厚的脆性金属间化合物层,焊接接头偏脆因而试验过程中在试验载荷作用下发生脆性开裂。

## Failure Analysis of Cracked Alloy/Stainless Brazing Seam in Flange

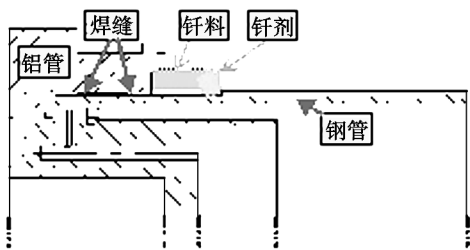
图1 法兰焊缝结构简图

铝和钢的物理、化学性质的巨大差异,使二者的焊接相容性较差,尽管有较多学者对此进行了研究,但铝-钢焊接接头的质量仍不尽人意<sup>[1-3]</sup>。某管道法兰由不锈钢管(0Cr18Ni9)与铝管(6A02)通过钎焊焊接而成(图1)。

该法兰在力学试验过程中焊缝部位发生开裂导致泄漏,本文通过对钎焊焊缝的断面形貌观察、能谱

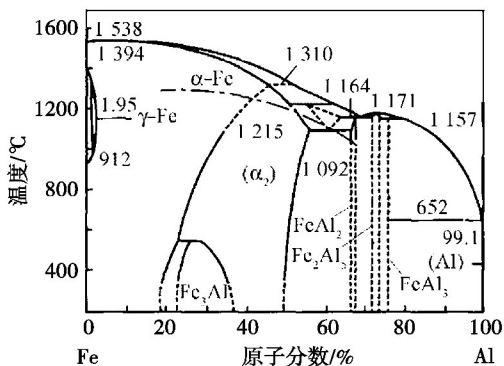
图5 Al-Fe二元相图

Fe-Al二元相图如图5所示<sup>[4]</sup>。

二者固溶度低,极易生成金属间化合物,根据相图判断,Fe和Al二者相互作用可以形成FeAl<sub>2</sub>、Fe<sub>2</sub>Al<sub>5</sub>和FeAl<sub>3</sub>等一系列金属间化合物。根据化学反应方程式对生成各金属间化合物反应前后吉布斯自由能的变化进行计算,根据有关热力学数据,应用计算机程序计算和绘图的结果如图6所示<sup>[4-5]</sup>。

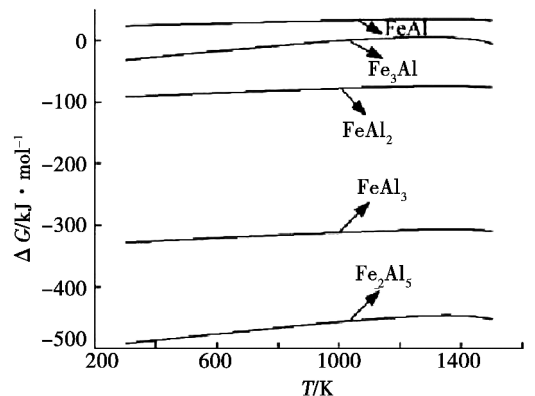
图6 Fe-Al金属间化合物的吉布斯自由能变化

发生开裂的法兰钎焊缝界面扩散层主要含有 Fe、Al 元素,其相组成应主要为  $\text{Fe}_2\text{Al}_5 + \text{FeAl}_3$ 。
