稀土镁合金铸件表面微观缺陷形成机理及修复技术

文 摘 VW63Z 稀土镁合金铸件表面微观缺陷经过荧光检测的结果表现为“条状荧光”现象, 当该缺陷出现在铸件非加工面时, 由于无法经过机械加工去除将直接导致铸件报废。本文探究了铸件表面缺陷的微观组织及其形成机理, 结果表明微观缺陷主要成分为稀土氧化物的双层氧化膜, 其中部分存在夹杂物; 金属液汇流导致表面微观缺陷更易形成。应用激光熔凝技术对铸件表面微观缺陷进行处理, 当平顶激光束输出功率为 800 W 时, 重熔层组织呈树枝晶形貌特征, 晶粒细小并与基体结合良好, 重熔层深度约为 915 μm , 控制铸件热影响范围的同时基本可以修复铸件表面缺陷, 原缺陷位置荧光检测未见条纹状缺陷。

Formation Mechanism and Repair Technology of Surface Micro-defects of Rare Earth Magnesium Alloy Castings

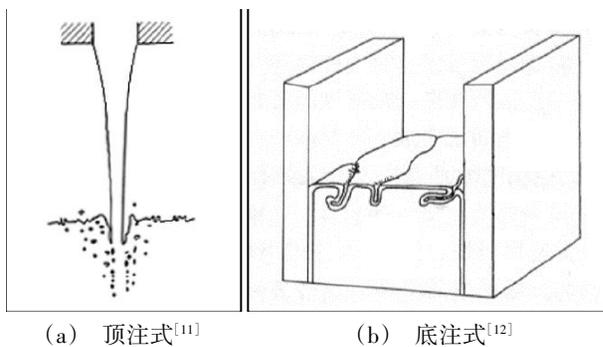
图2 表面膜卷入金属液过程示意图

稀土镁合金在浇注过程中会与空气中的氧气反应形成氧化薄膜^[9-10]。在铸造过程中金属液的不稳定流动会将表面氧化膜卷入到金属液内部,卷入过程中表面膜上会发生相互折叠,形成卷入性缺陷,如图2所示。

在顶注式重力浇注系统中,金属液依靠重力填满型腔。当金属液下降速度增大到一定值时,液面上的表面膜会被卷入金属液内部,如图2(a)所示;而底注式浇注系统中,表面膜会脱离铸型外壁形成堆积,或者被压缩而发生折叠和卷入^[4],如图2(b)所示。

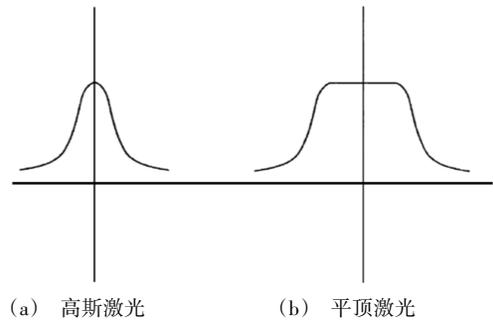
图7 激光束能量分布示意图^[14]

常用的激光束光型分为高斯激光和平顶激光,激光能量分布示意图如图7所示。

实际的激光加热过程中,光源以光斑的形式照射到工件表面,高斯激光束能量分布近似符合高斯模型,光斑中心能量密度高;平顶激光需要一定的光束整形,能量分布则更为均匀。采用平顶激光和高斯激光两种光型对VW63Z镁合金铸件表面进行加工,将激光熔凝后的试板先用240#~1 200#砂纸进行粗磨,沿垂直于激光扫描的方向将试样切成两半,观察熔凝层截面的金相组织。激光功率设定为600 W时,使用两种光型加工VW63Z铸件表面缺陷后铸件截面SEM结果如图8所示。
