# 2219合金TIG补焊接头亮线影像成因及其力学性能

**文 摘** 针对2219合金TIG补焊接头X射线底片亮线影像,开展2219合金不同坡口面角TIG补焊接头组织及性能研究。通过X射线、扫描电镜及能谱仪分析接头底片亮线影像位置对应的微观形貌及成分,并通过拉伸试验评价补焊接头力学性能。结果显示:在 $0^{\circ}\sim 20^{\circ}$ 随坡口面角 $\alpha$ 值的增大,X射线底片上亮线影像的黑度逐渐降低;Cu含量较高的 $\alpha(\text{Al})+\theta$ 非平衡共晶组织对X射线的散射与吸收作用较强,是X射线底片亮线影像的成因;坡口面角 $\alpha$ 角侧受电磁搅拌作用弱于 $\beta$ 角侧,其固-液界面前沿的边界层宽度大于 $\beta$ 角侧,且温度梯度及边界层内的成分过冷度均大于 $\beta$ 角侧,促进了 $\alpha$ 角侧枝晶的生长。当 $\beta$ 角为 $20^{\circ}$ 时,在 $0^{\circ}\sim 20^{\circ}$ 随着 $\alpha$ 角度值增大,接头的抗拉强度与延伸率逐渐增大, $20^{\circ}$ 时获得了优良的室温力学性能。X射线底片上存在亮线影像的补焊接头力学性能满足型号使用要求,亮线影像结构可不按焊接缺陷处理。

## Bright Line Image Formation and Mechanical Properties of 2219 Alloy TIG Repairing Welding Joints

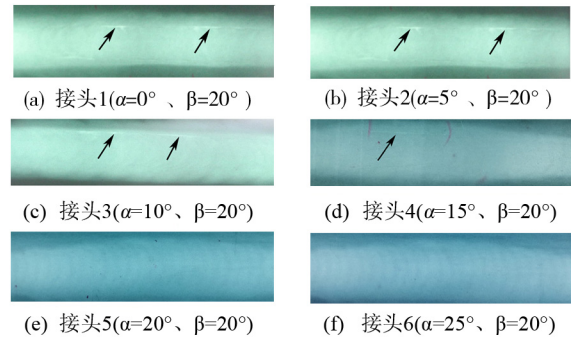
图 2 不同坡口面角度补焊接头 X 射线底片影像

图 2 为不同坡口面角度手工 TIG 补焊接头的 X 射线底片影像。当坡口面角度  $\beta$  约为  $20^\circ$ , $\alpha$  值分别为  $0^\circ$ 、 $5^\circ$ 、 $10^\circ$  及  $15^\circ$  时,局部补焊接头底片上  $\alpha$  角侧均存在一

条亮线影像,且随着  $\alpha$  值的增大,亮线的黑度逐渐降低;当  $\alpha$  角度值为  $20^\circ$  与  $25^\circ$  时,底片上亮线影像消失。X 射线底片影像的黑度与胶片的感光度成正比,在相同的材料、厚度及 X 射线辐射条件下,影像黑度与物质密度密切相关,物质密度越高,X 射线的衰减越严重,则胶片感光度越低,对应的影像黑度越小<sup>[6]</sup>。由此判断底片亮线影像对应区域的物质对 X 射线的散射与吸收程度较高,其密度应高于其他区域物质。

Fig. 2 X-ray film images of repair welding joint with different bevel angles

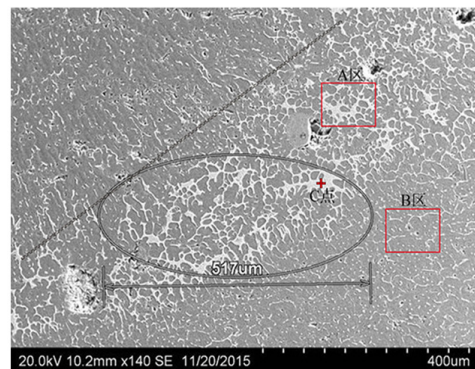
图 3 接头 2 亮线处横截面微观形貌

接头 2 亮线影像对应处的横截面形貌如图 3 所示,直线处为坡口面角  $\alpha$  为  $5^\circ$  侧的陡峭侧壁,其附近一定宽度范围内存在粗大、密集的白色树枝晶,一次枝晶两侧还存在二次枝晶;而临近该区的焊缝中的析出物相对细小、分散。

Fig. 3 Microstructure of cross section at bright line of joint 2

对截面上 A 区及 B 区进行面扫描能谱分析,A 区 Al、Cu 质量分数分别为 82.56%、16.8%;B 区 Al、Cu 质量分数分别为 91.36% 与 8.64%;A 区中 Cu 元素含量明显高于 B 区,表明接头中存在一定的宏观偏析。此外,对 C 点处粗大的析出物进行点扫描分析,Al、Cu 元素质量分数分别为 68.21%、31.79%。文献[7]显示 Al-Cu 系合金共晶组织中 Cu 原子质量分数 33.2%,与本实验检测结果较为接近,推断陡峭侧壁附近的粗大析出物为 Cu 含量较高的  $\alpha(\text{Al})+\theta$  共

晶组织,此推断与文献[5]报道的2219合金熔焊焊缝内部存在非平衡共晶的观点一致,也与前文横截面上底片亮线影像对应处物质密度高于其他区域的观点相应证,其局部区域偏析引起Cu含量升高是造成X射线底片亮线影像的原因。

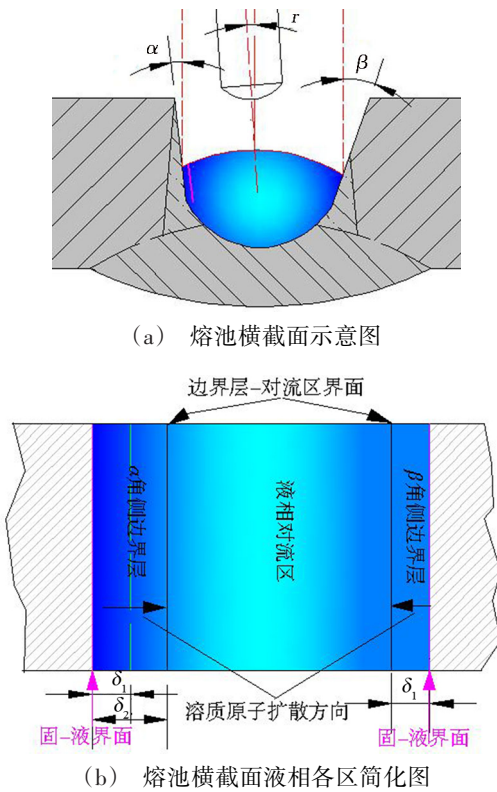
图4 熔池横截面及液相各区简化图

图4是熔池液相横截面及其液相各区简化示意图。

Fig. 4 Diagram on cross section of molten pool and each region of liquid phase

熔池液相在固-液界面上存在一薄的无流动的边界层,其层内界面法向无原子的对流传输,溶质原子只能通过扩散传输而迁移至边界层以外的液相区<sup>[8]</sup>。因补焊槽为非对称结构( $\alpha < \beta$ ),且手工焊枪前端存在小倾角 $r$ ,同时受人员持枪有轻微偏对侧习惯的影响,TIG补焊过程熔池内的发散电流与自身磁场交互形成的电磁力<sup>[9]</sup>对 $\alpha$ 角侧壁附近液相区的电磁搅拌弱于 $\beta$ 角侧壁附近。假设在当前补焊条件下,距 $\beta$ 角侧固-液界面 $\delta_1$ 位置处,溶质原子经扩散通过“边界层-对流区界面”的输出等于边界层溶质原子的输入,则边界层将稳定在 $\delta_1$ 宽度。因 $\alpha$ 角侧边界层受液相强制对流的冲刷作用较弱,在距 $\alpha$ 角侧固-液界面 $\delta_1$ 位置面上,溶质原子扩散通过量势必难以被液相对流及时传输走,层内溶质原子将发生积聚,其浓度梯度变大,扩散驱动力增加,将引起边界层界面迁移,当宽度增加到某一临界值 $\delta_2$ ,边界层溶质原子的输入等于原子扩散输出时,边界层宽度即维持稳定。由

此判断 $\delta_1 < \delta_2$ ,边界层宽度随电磁搅拌作用的减小而增加。

坡口面角 $\alpha$ 侧固-液界面前沿的边界层相对略宽。焊接热源前移后,熔池金属液迅速冷却,其结晶为非平衡凝固过程,固-液界面上发生了Cu、Mn等溶质原子的重新分配,先凝固的 $\alpha$ (Al)固溶体溶质含量低,剩余液相的溶质浓度随液相线变化而逐渐增高,当剩余液相成分达到共晶点后,形成偏析的非平衡共晶组织<sup>[8]</sup>;同时由相图可知,亚共晶Al-Cu合金固-液界面前沿的液相温度随溶质浓度的增加而降低<sup>[7]</sup>,故 $\alpha$ 角侧的边界层内成分过冷度略大。在凝固初始阶段,沿界面法向通过母材的散热较快,温度梯度大,且成分过冷也略大,综合因素都促进树枝晶的长大。当枝晶区长大到一定宽度,母材温度上升,界面法向的散热速度降低,温度梯度降低,枝晶生长的驱动力下降,同时受液相对流区的冲刷作用增强,树枝晶生长受到抑制。在 $\beta$ 角侧区域,其边界层内的成分过冷略低,同时受电磁搅拌作用较强,液相对流产生的温度起伏与冲刷作用促使该区凝固初期的枝晶熔断<sup>[10]</sup>,成为形核基底,有利于内部晶核的增殖,故其析出相分布相对弥散,并未发现粗大的枝晶组织,X射线底片也未见亮线影像。

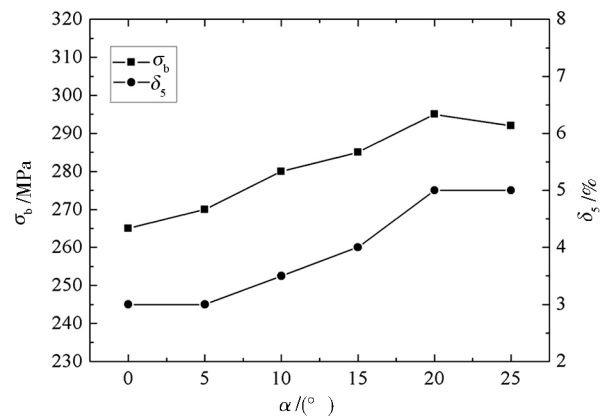
图5 补焊接头室温力学性能

X射线底片上存在亮线影像的补焊接头室温力学性能见图5。由图可知: $\alpha$ 角在 $0 \sim 20^\circ$ ,随着坡口面角 $\alpha$ 值的增大,补焊接头抗拉强度 $\sigma_b$ 及延伸率 $\delta_5$ 值均呈缓慢上升, $\alpha$ 角约为 $20^\circ$ 时,底片上无亮线影像,补焊接头抗拉强度达295 MPa、延伸率为5%;当 $\alpha$ 角为 $25^\circ$ 时,补焊接头强度略降,延伸率值无明显变化。补焊接头性能较为优良,这可能与两道次补焊,接头单位时间内的焊接热输入值低于一道次完成补焊有关<sup>[11]</sup>。 $\alpha$ 角在 $0 \sim 25^\circ$ ,补焊接头性能均满足运载火箭制造工程应用时,接头系数 $\geq 0.5$ ,延伸率 $\geq 3\%$ 的许可要求。

Fig. 5 Mechanical properties of repair welding joints at room temperature

(3)当 $\beta$ 角为 $20^\circ$ 时, $\alpha$ 角在 $0\sim 20^\circ$ 随角度值的增大,补焊接头的抗拉强度与延伸率逐渐升高,当 $\alpha$ 角达 $20^\circ$ 时获得了优良的室温力学性能;X射线底片上存在亮线影像的补焊接头力学性能满足运载火箭使用许可要求,亮线影像结构可不按焊接缺陷处理。

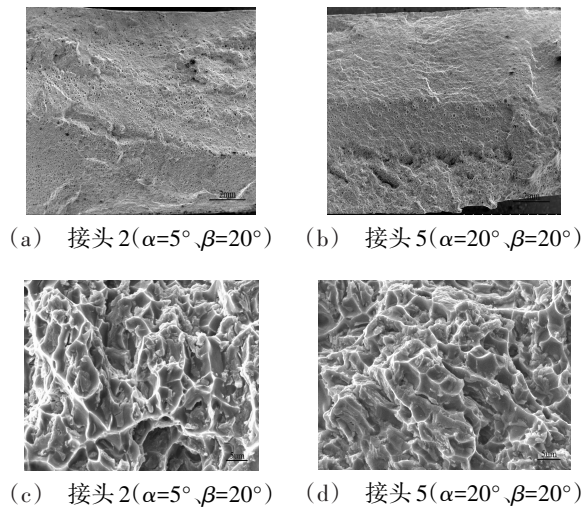
图6 常温拉伸断口形貌

图6是坡口面角 $\alpha$ 分别为 $5^\circ$ 及 $20^\circ$ 时补焊接头室温断口形貌。接头2( $\alpha=5^\circ$ )自坡口面角 $\alpha$ 侧焊缝根部启裂。

Fig. 6 Tensile fracture morphology at room temperature

由图6可看出接头2( $\alpha=5^\circ$ )内部的微气孔数量明显高于接头5( $\alpha=20^\circ$ ),补焊过程焊枪前移后,熔池金属液快速冷却,其中的微小氢气泡未能及时聚集长大,易附着于陡峭侧壁难以及时上浮溢出;同时因大量微气孔的存在,接头2的有效横截面积略低于接头5,此现象也是接头强度偏低的原因之一。此外,相对于接头5,接头2断口面上的韧窝大且浅,表明接头2的析出相略粗,其基体相在裂纹扩展过程中的形变有限,故其延伸率略低,但仍满足延伸率 $\geq 3\%$ 的使用要求,因此,补焊接头X射线底片上的亮线影像可不按焊接缺陷进行处理。
