高超声速飞行器 TPS 破损修复涂料

文 摘 分别采用环氧树脂和呋喃树脂作为基体混合碳化硅粉末与晶须制备了耐高温修复涂料。以氧—乙炔烧蚀试验测试涂料的耐高温烧蚀性能,用扫描电子显微镜分析烧蚀后涂料表面的微观形貌,用 X 射线衍射、表面能谱分析对涂料烧蚀后成分进行分析表征。结果表明:碳化硅粉末与晶须的质量分数比为 8/4 的呋喃树脂/碳化硅体系涂料具有良好的耐高温烧蚀性能,线烧蚀率与质量烧蚀率分别为 $28 \mu\text{m/s}$ 和 66mg/s 。烧蚀过程中生成的 SiO_2 能在烧蚀表面形成致密的连续层,阻止氧—乙炔焰对试样下层基体的烧蚀,起到保护下层基体的作用。呋喃树脂/碳化硅体系修复涂料可用于 TPS 破损结构的修复。

Repair Coating for TPS of Hypersonic Vehicles

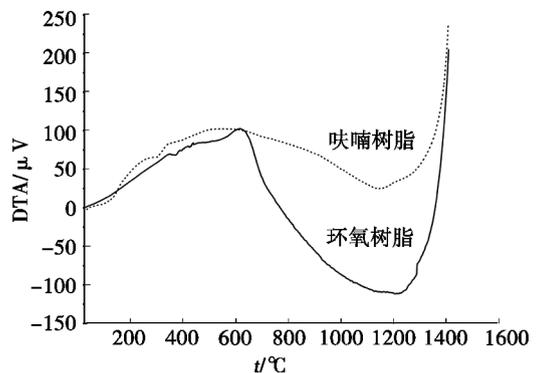
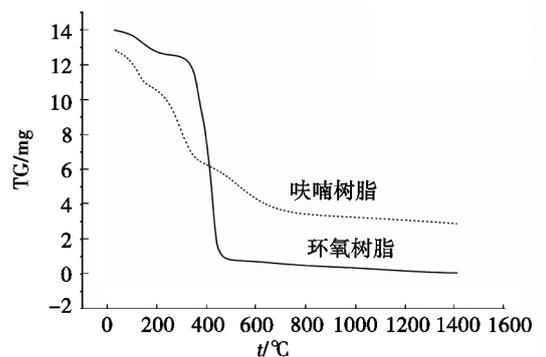
(a) DTA

(b) TG

图 1 呋喃树脂与环氧树脂的 DTA 及 TG 曲线

Fig. 1 DTA/TG of furan resin and epoxy resin
在烧蚀过程中, SiC 也会与氧-乙炔焰发生反应,

环氧树脂和呋喃树脂作为两种体系涂料的基体,在烧蚀的初始阶段发生热解反应,分解为气体和焦炭,能够吸收一定的热量,并且由于气体的逸出,可以对材料表面起到热屏蔽的效果。当温度超过 1 000℃ 后,树脂基体的热解反应基本完成,形成的碳化层能够起到辐射散热和阻塞热流的作用^[8]。图 1 中给出了两种基体树脂的热分析曲线。

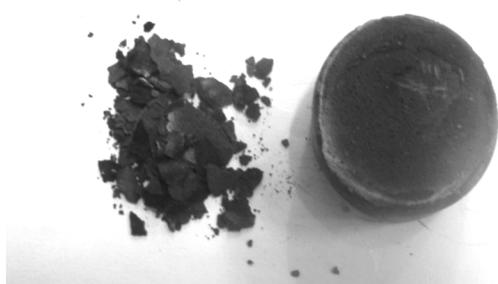
图 2 2#试样烧蚀后宏观形貌

Fig. 2 Macro topography of sample 2# after ablated

环氧树脂/SiC 体系涂料固化后试样经烧蚀后表层出现了明显的剥蚀和揭层,如图 2 所示。而呋喃树脂/SiC 体系涂料固化后的试样经烧蚀后表面保持完好,没有出现明显的剥蚀和揭层,如图 3 所示。这是由于试样在加热状态下树脂基体的分解、碳化与增强填料(SiC 粉末/晶须)的升华并不完全同步^[9],随着烧蚀过程的逐步进行,树脂分解后试样表面只剩下裸露的 SiC 粉末和晶须,它们在外部气流冲刷的作用下就会发生剥蚀、揭层等现象。通过两种体系涂料试样烧蚀后形貌的对比,可以说明以呋喃树脂作为基体的涂料与 SiC 粉末/晶须增强填料具有比较好的烧蚀匹配性,经过烧蚀后,表面保持完好,未发生明显的剥蚀、揭层等问题,具有较强的抗烧蚀剥蚀能力。

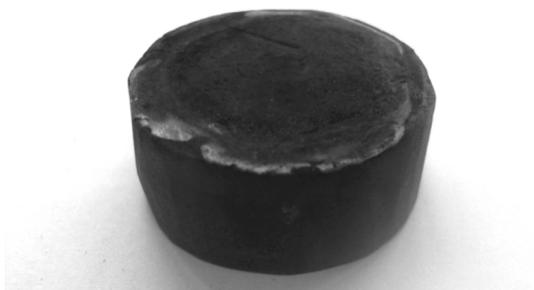
图 3 5#试样烧蚀后形貌

Fig. 3 Macro topography of sample 5# after ablated

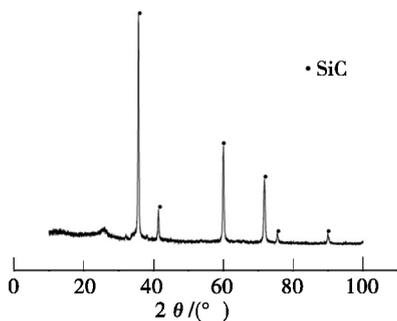
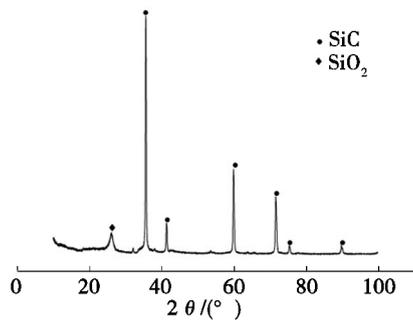
(a) 2#试样

(b) 5#试样

图 4 2#试样烧蚀后剥落物和 5#试样烧蚀后表面的 XRD 谱

Fig. 4 XRD pattern of sample 2# and 5# after ablated

分别对 2#试样烧蚀后剥落物和 5#试样烧蚀后表面做 XRD 分析,结果如图 4 所示。

2#试样烧蚀后剥落物的主要物质为 SiC,而 5#试样烧蚀后表面上的主要物质为 SiC、 SiO_2 、C。由于 SiO_2 的衍射峰较强,C 衍射峰被掩盖。

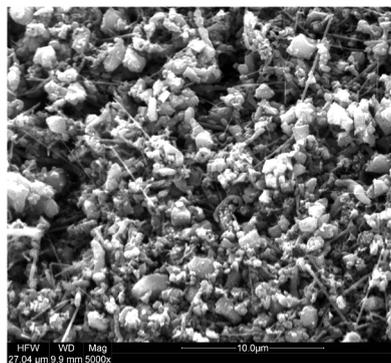
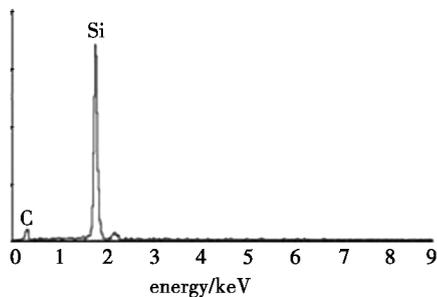
(a) SEM 照片

(b) EDS

图 5 2#试样烧蚀后产物 SEM 照片及 EDS 分析

由于氧-乙炔焰流的温度为约 $3\ 000^\circ\text{C}$ ^[7],SiC 在 $2\ 700^\circ\text{C}$ 升华^[10],表明在试样烧蚀时, SiC 处于完全升华状态。在 SiC 升华的同时,由于样品存在温度差异,部分 SiC 没有升华而与氧化性的氧-乙炔焰^[10] 发生反应生成 SiO_2 。因为环氧树脂基体与 SiC 粉末/晶须增强填料的烧蚀匹配性较差,在高速气流冲刷下 SiO_2 被带走,使 SiC 不断暴露在燃气流中,导致 SiC 被不断升华反应掉,无法起到充分的抗烧蚀作用,导致烧蚀效果较呋喃树脂/SiC 体系涂料略差(图 5)。

良好的烧蚀匹配性, SiC 氧化生成的 SiO_2 在烧蚀表面形成致密的连续层, 覆盖在基体表面, 阻止了氧-乙炔焰对试样下层基体的烧蚀。观察 5# 试样烧蚀后表面显微形貌, 如图 6 所示, EDS 结合 XRD 分析, 表层 SiC 氧化后生成的 SiO_2 以液膜形式附着于烧蚀表面且不会被吹走, 起到了保护下层基体的作用, 使得烧蚀程度大幅度下降。通过对比图 5 和图 6 的两张 SEM 照片可以看到, 在图 6 中, 形成的 SiO_2 将下层基体中的 SiC 粉末和晶须覆盖和包裹住, 而在图 5 中, 由于发生了剥蚀和揭层, 表层 SiC 氧化的产物 SiO_2 被高温气流不断的冲刷带走, 使下层的 SiC 粉末和晶须暴露出来。正是由于 SiC 不断的暴露在燃气流下, 使得 SiC 被不断升华反应掉, 无法充分起到抗烧蚀作用, 导致环氧树脂/SiC 体系涂料试样的耐高温烧蚀性能比呋喃树脂/SiC 体系涂料差。

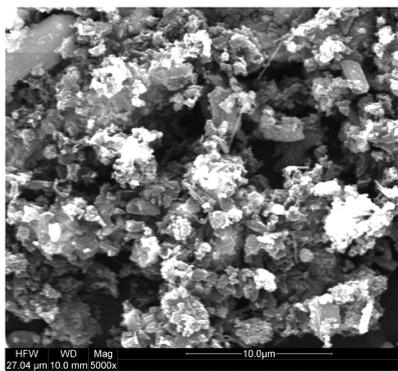
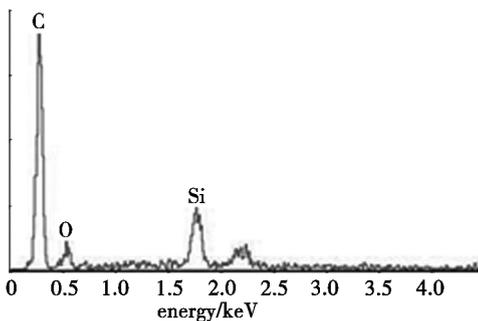
(a) SEM 照片

(b) EDS

图 6 5# 试样烧蚀后产物 SEM 照片及 EDS 分析

Fig. 6 SEM photographs and EDS of sample 5# after ablated
