MoSi₂ 涂层高温抗氧化性能和微观组织

文 摘 采用真空阴极电弧沉积工艺在铌钨合金喷管内、外表面和铌钨合金试样表面沉积了 Mo 层,采用真空包渗工艺使 Mo 层硅化生成 MoSi₂ 涂层。利用扫描电子显微镜、能谱、XRD、金相显微镜对 Mo 层和 MoSi₂ 涂层表面和断面微观形貌、结构进行了分析。分析表明:MoSi₂ 涂层的相结构由外向内大致可分为外层(MoSi₂)、中间层(NbSi₂)和过渡层(Nb₅Si₃)。高温抗氧化试验结果表明:MoSi₂ 涂层在大气环境下 1 800℃ 的静态抗氧化性能达到了 30 h,室温至 1 700℃ 循环热震 1 376 次。考核热试车情况:发动机在温度 1 450℃ 累计工作了 415 s,在 1 610℃ 工作了 100 s,涂层状况完好。

Microstructure and High-Temperature Oxidation Resistance of Molybdenum Disilicide Coating

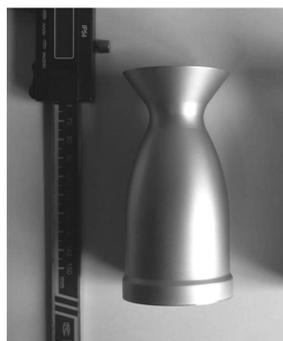
电弧沉积制备喷管外表面 Mo 层外观照片见图 1。喷管表面光滑均匀,无起皮坑眼等缺陷。Mo 层表面电子扫描电镜微观形貌,如图 2(a) 所示,Mo 层表面整体光滑致密,表面散布着较大的宏观颗粒,大小在 5 ~ 30 μm。经 XRD 相分析表明相组成为 Mo,如图 2(b) 所示。宏观颗粒是由于真空电弧阴极斑点局部温度很高,阴极表面的微小液池产生喷溅,最终形成这些宏观颗粒。Mo 层致密连续,厚度为 50 ~ 60 μm,没有孔洞出现,见图 2(c)。Mo 层与基材没有形成明显的扩散层,界限明显清晰,这与断面元素线扫描结果一致,如图 2(d) 所示。

图 1 电弧沉积制备喷管外表面 Mo 层外观照片
Fig. 1 Photograph of molybdenum coatings on surface of niobium-tungsten alloy nozzle

(1)电弧沉积制备喷管表面光滑均匀,无起皮坑眼等缺陷。Mo层致密连续,厚度为50~60 μm,没有孔洞出现。Mo层与基材没有形成明显的扩散层,界限明显清晰。

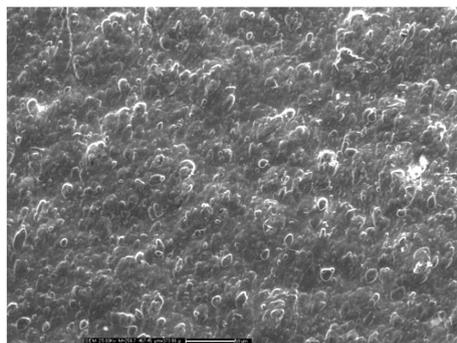
(a) Mo 层表面

图 2 Mo 层表面和断面分析

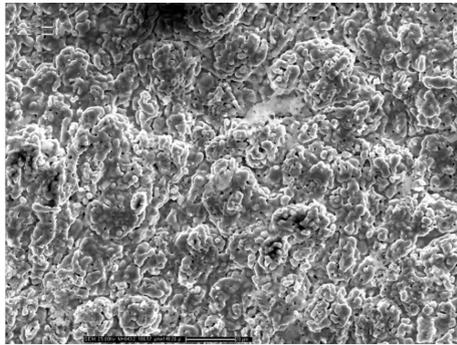
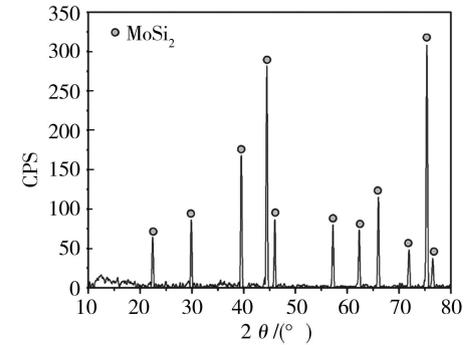
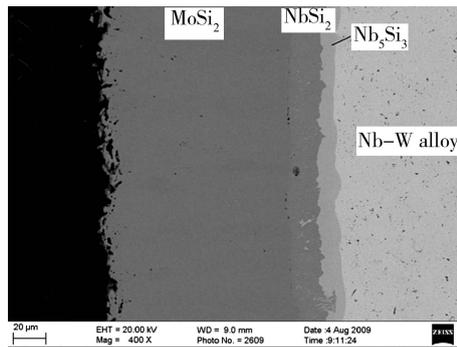
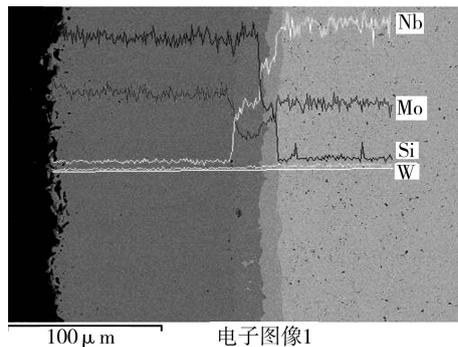
图 3 MoSi₂涂层表面和断面分析

(a) MoSi₂涂层表面

(b) MoSi₂涂层 XRD

(c) MoSi₂涂层断面形貌

(d) MoSi₂涂层断面元素线扫描

Fig. 3 SEM photograph of surface and cross-section morphology of MoSi₂ layer

(2)MoSi₂涂层表面宏观下呈浅灰色,表面比较致密,有少许微裂纹出现。涂层厚度为100~130 μm。涂层的相结构由外向内大致可分为外层(MoSi₂)、中间层(NbSi₂)和过渡层(Nb₅Si₃)。外层是抗氧化涂层的主体,中间层和过渡层的存在使外层和基材结合更加牢固,减少了冷热交替情况下的热应力变化造成的涂层破损;Nb₅Si₃分层具有阻挡O、Si元素向内扩散,Nb元素向外扩散的作用。

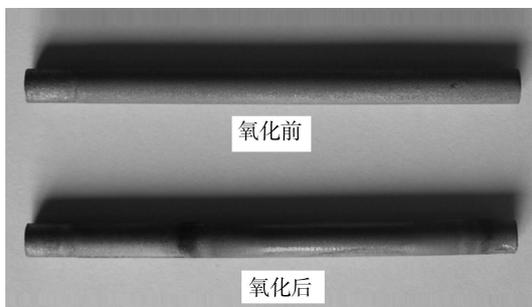
图 4 为铌钨合金 MoSi₂涂层试样 1 800℃ 氧化前后照片。

图 4 铌钨合金 MoSi₂涂层试样 1 800℃ 氧化前后照片

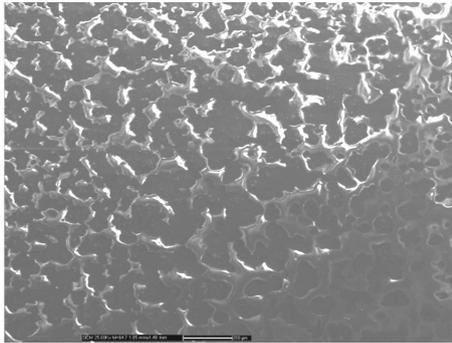
(a) 涂层表面

从图 5(a) 可看出表面呈现网状氧化结构,这是熔融的 SiO₂ 在愈合裂纹过程时生成的, SiO₂ 氧化层阻挡 O 元素向基材方向的扩散。图 5(b) 表明相组成为 MoSi₂、SiO₂、Mo₃Si、MoO₂。在 1 800℃ 高温氧化气氛中发生如下氧化反应:

图 5 MoSi_2 涂层 1 800°C 氧化后表面和断面分析

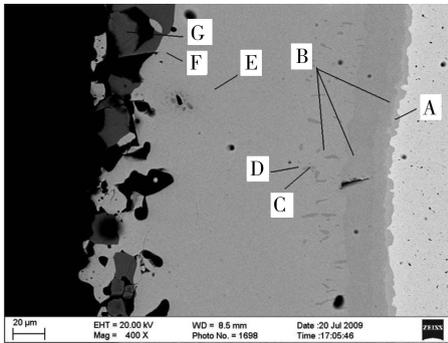
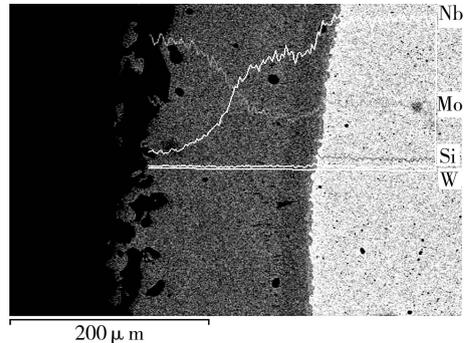
EDS 分析表明:表面主要元素为 O、Si,所以涂层表面主要相组成为 SiO_2 。经过高温氧化后, MoSi_2 涂层中的各种元素发生了扩散,涂层断面的相组成也随之发生变化,涂层的相结构由外向内大致可分为: SiO_2 、 MoSi_2 、 Mo_5Si_3 、 Nb_5Si_3 ,相与相之间存在过渡区域,见图 5(c)、(d)、表 1。

(c) 涂层断面形貌

(d) 涂层断面元素线扫描

Tab. 1 Mole fraction of elements in different layers shown in fig. 5 (c)

区域	Si	Nb	Mo	W	%
A	16.17	81.15	0	2.68	
B	37.71	60.97	0	1.32	
C	50.10	47.85	0	2.05	
D	37.41	51.62	9.55	1.42	
E	38.57	15.08	46.15	0.20	
F	38.73	0	61.27	0	
G	65.39	0	34.61	0

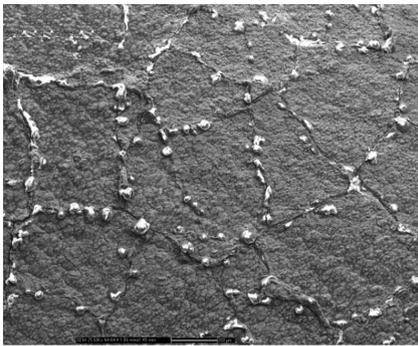
(a) 涂层表面

图 6 为 MoSi_2 涂层 1 700°C 至 600°C、1 376 次后表面 SEM 照片。由于冷热交变的试验条件与高温长寿命试验相比环境更加恶劣,所以显微裂纹十分明显,见图 6(a)。裂纹处有白色生成物聚集,经 EDS 能谱分析为 O、Si 元素,可以判断为 SiO_2 , SiO_2 出现弥宇航材料工艺 <http://www.yhclgy.com> 2012 年 第 1 期

图6 MoSi₂涂层热震后表面和断面分析

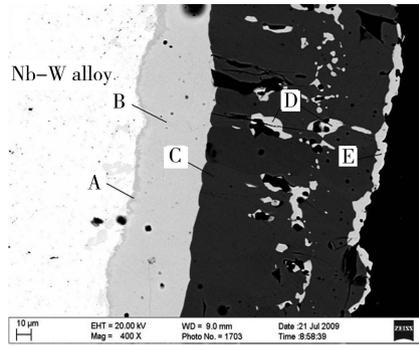
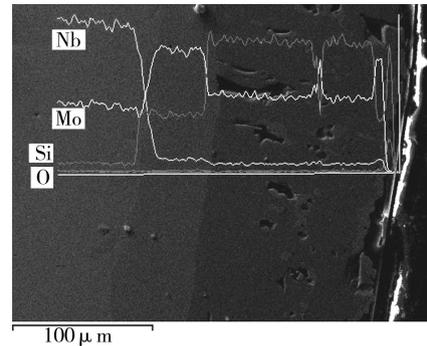
补了表面的裂纹,阻挡氧元素向基材方向的扩散;灰色区域通过能谱分析,主要元素组成为 O、Si、Mo。热震试验后,涂层断面经 SEM 和 EDX 分析,涂层相结构由外到内大致可分为 SiO_2 、 MoSi_2 、 Mo_5Si_3 、 Nb_5Si_3 层,见图 6、表 2。热震过程中,Mo 和 Si 的氧化物沿着涂层中的裂纹向涂层内扩散,见图 6(b) 涂层中白色岛状区域。裂纹终止于 Mo_5Si_3 层,没有完全贯穿到基材,因此涂层整体还有一定的抗氧化能力。

(b) 断面形貌

(c) 断面元素线扫描

Tab. 2 Mole fraction of elements in different layers shown in Fig. 6 (c)

区域	O	Si	Nb	Mo	W	%
A	0	37.80	61.28	0	0.92	
B	0	38	0	62	0	
C	0	65.82	0	34.18	0	
D	9.56	33.82	0	56.63	0	
E	24.06	28.59	0	47.35	0	
E 区外	68.94	31.06	0	0	0

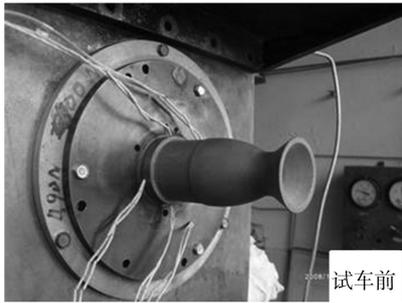
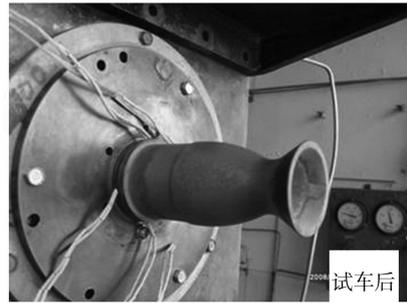
图7 发动机试车前后喷管外观状态

试车前

试车后

Fig. 7 Photograph of nozzle before and after testing

1 450℃累计工作了415 s,发动机工作温度1 610℃工作了100 s,涂层状况完好,见图7。
