# 注胶法修复 5228A/CF3031 层压板力学性能研究

**文 摘** 针对 5228A/CF3031 层压板生产过程中可能产生的缺陷,设计并制造了孔径超差、不圆孔、孔径分层、孔边打磨过分、边缘分层等 5 种常见缺陷,并采用注胶法对 5 种缺陷进行修复。采用 ASTM 标准对无缺陷试样、缺陷试样、修复试样的拉伸、压缩、弯曲、纵横剪切和层间剪切强度进行了测试,并对试样进行了光学显微镜观察。研究表明孔径超差对拉伸、压缩、弯曲强度影响较大,缺陷试样强度分别下降了 11.1%、13.8%、14.4%;孔边打磨过分对纵横剪切强度影响较大,缺陷试样纵横剪切强度下降了 25.6%;边缘分层对层间剪切强度影响较大,缺陷试样层间剪切强度下降了 27.3%。采用注胶法修复后,5 种缺陷试样的力学性能均有一定程度的提高。相比而言,修复后层压板抵抗拉伸、压缩、层间剪切等小形变破坏的效果显著;抵抗弯曲、纵横剪切等大形变破坏的效果不理想。

## Mechanical Properties of 5228A/CF3031 Laminates Repaired by The Glue-Injection Method

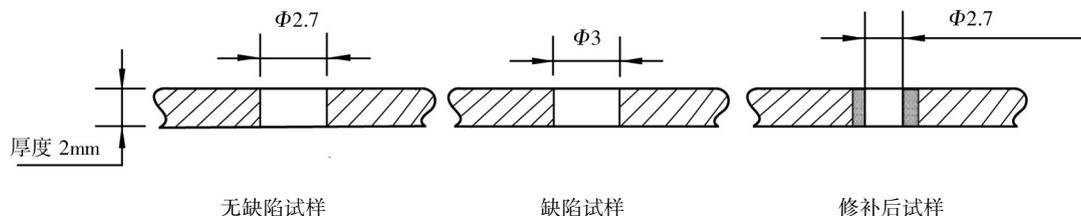
图 1 孔径超差

Fig. 1 Exceeding standard aperture (ESA)

层压板钻孔时,钻孔工具、刀具选用或使用不正确,造成所钻孔比实际孔大称为孔径超差。本实验在层压板上钻  $\Phi 2.7$  mm 的通孔作为无缺陷试样,钻  $\Phi 3.0$  mm 的作为缺陷试样。在孔的背面粘贴胶带,然后将  $\Phi 2.7$  mm 的销棒插入  $\Phi 3.0$  mm 孔内,注入修复树脂,固化后将销棒取出得到修复试样。孔径超差无缺陷、缺陷、修补后试样示意图如图 1 所示。

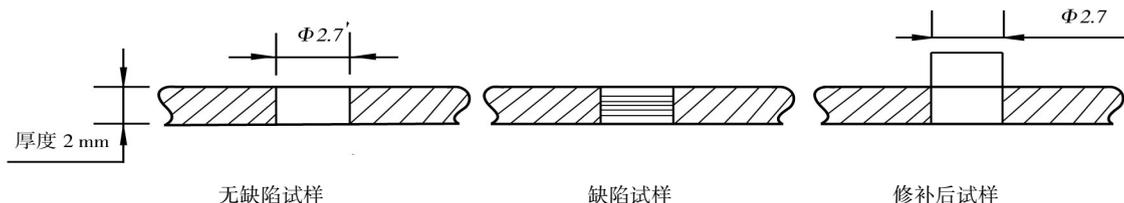
图 3 孔径分层

Fig. 3 Layering aperture (LA)

层压板钻孔时,刀具划伤孔壁造成分层称为孔径分层。本实验在层压板上钻  $\Phi 2.7$  mm 的通孔作为无缺陷试样,用钻头在孔壁上划洞作为缺陷试样。在孔

的背面粘贴胶带,然后将树脂注入缺陷孔,固化后重新钻  $\Phi 2.7$  mm 孔得到修复试样。孔径分层无缺陷、缺陷、修补后试样示意图如图 3 所示。

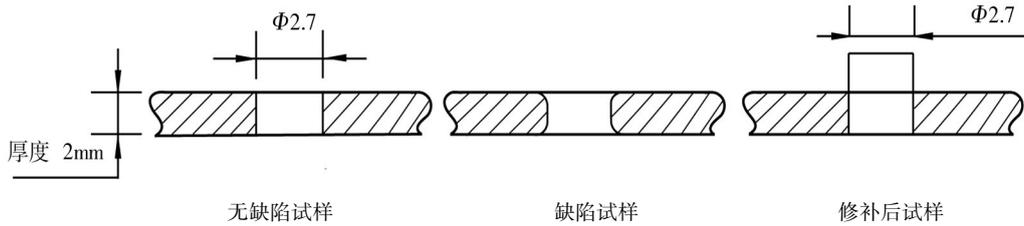
图4 孔边打磨过分

Fig.4 Overly polishing aperture(OPA)

制孔后,打磨去除孔边缘的毛刺,打磨过分会造成孔周围的纤维断裂称为孔边打磨过分。本实验在层压板上钻  $\Phi 2.7$  mm 的通孔作为无缺陷试样,在开

孔的边缘用打磨工具打磨,造成纤维束的断裂作为缺陷试样。在孔的背面粘贴胶带,然后将树脂注入缺陷孔,固化后重新钻  $\Phi 2.7$  mm 孔得到修复试样。孔边打磨过分无缺陷、缺陷、修补后试样示意图见图 4。

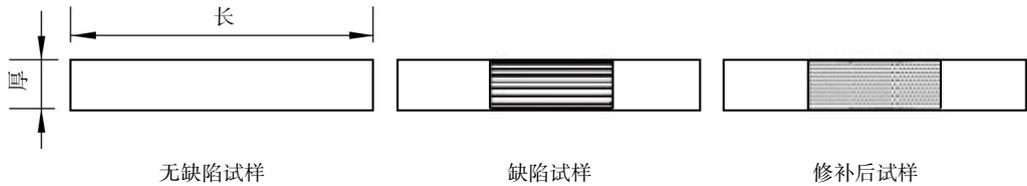
图5 边缘分层

Fig.5 Layering fringe(LF)

刀具在洗切过程中会在边缘划伤材料造成缺陷。本实验在层压板侧面边缘的中间部位,用刀具切整个

侧面边缘 30% ~40% 的划痕作为缺陷试样。在划伤处用注射器把树脂注在损伤区域。然后固化得到修复试样。边缘分层无缺陷、缺陷、修补后试样见图 5。

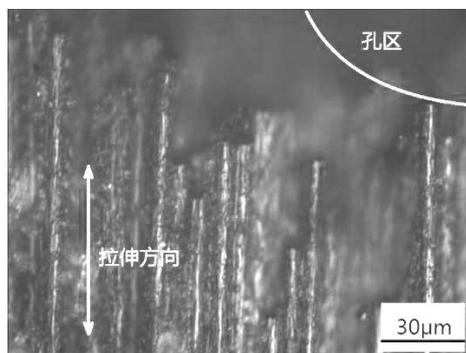
图 6 孔径超差缺陷试样拉伸破坏 OM 照片  
Fig. 6 An OM photo of tensile failure of defective samples of ESA

由表 1 可知,孔径超差缺陷对试样的拉伸性能影响最大(强度下降了 11.1%),其他缺陷对试样拉伸性能影响较小(强度下降均未超过 10%)。这是因为含孔的缺陷试样拉伸破坏都是横穿孔的脆性破坏,边缘分层也是在试样中间断裂的脆性破坏。而孔径超差导致孔变大,相当于试样在孔周围的宽度减小,所以拉伸强度下降;不圆孔由于短轴与无缺陷试样的直径大小相同,试样在孔周围的宽度不变,所以拉伸强度无明显变化;孔径分层、孔边打磨过分、边缘分层缺陷对试样的拉伸性能均影响不大。如图 6 所示,可以看出拉伸破坏主要以纤维自基体拔出为主,反映出材料本身基体和界面粘结较弱。

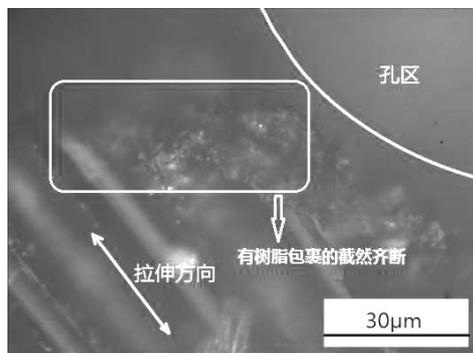
图 7 孔径超差修复试样拉伸破坏 OM 照片  
Fig. 7 An OM photo of tensile failure of repaired samples of ESA

由表 1 可知,采用注胶法修复对孔径超差缺陷试样的拉伸性能提升最明显(修复试样强度达到无缺陷试样强度的 97.1%)。由图 7 可以看出,修复处试样的断裂方式主要为截然齐断,并且断裂处有修复树脂的包裹,说明注胶法所注的树脂增加了树脂与纤维的界面强度。

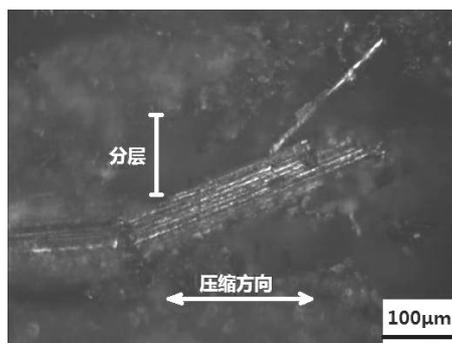
图 8 孔径超差缺陷试样压缩破坏 OM 照片  
Fig. 8 OM photos of compression failure of defective samples of ESA

性能影响不大(强度下降均未超过 10%)。这是因为孔径超差导致孔变大,相当于试样在孔周围的宽度减小,所以压缩强度下降;不圆孔由于短轴与无缺陷试样的直径大小相同,试样在孔周围的宽度不变,所以压缩强度无明显变化。据文献所知,压缩的破坏机理分为 3 个阶段:(1)在有缺陷的高应变区发生纤维的微屈曲,并出现分层;(2)随着载荷的增加,分层损伤沿横向迅速扩展,直至整个宽度;(3)当载荷达到临界值时层压板突然发生破坏<sup>[6]</sup>。而孔径分层和边缘分层缺陷试样由于已经存在压缩破坏时的分层,所以相比孔边打磨过分缺陷而言,更容易出现破坏。如图 8 所示,缺陷试样出现分层、纤维自基体拔出破坏,说明缺陷试样的基体和界面强度较弱。

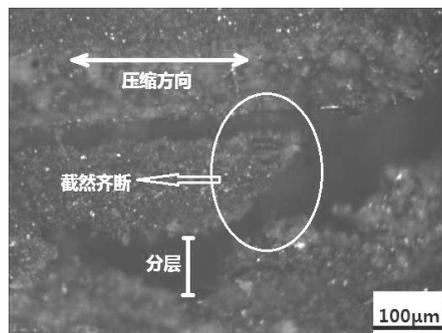
图 9 孔径超差修复试样压缩破坏 OM 照片  
Fig. 9 OM photos of compression failure of repaired samples of ESA

采用注胶法修复对孔径超差、孔径分层、孔边打磨过分、边缘分层缺陷试样的压缩性能均有提升。如图 9 所示,经过注胶法修复缺陷试样后,试样破坏时的分层明显减小,纤维也呈截然齐断式破坏。说明沿着压缩的方向,注胶法所注的树脂不仅相当于增加了试样基体的强度,树脂与试板结合的地方还有一定的界面力存在,该界面力能有效地防止试样在缺陷处出现分层,进而提高其压缩强度。由于不圆孔的修复是修复长轴的方向,短轴的方向由于尺寸与无缺陷试样大小一致,并未得到修复,而破坏是沿着短轴的方向,所以修复对不圆孔缺陷压缩性能没有提升。

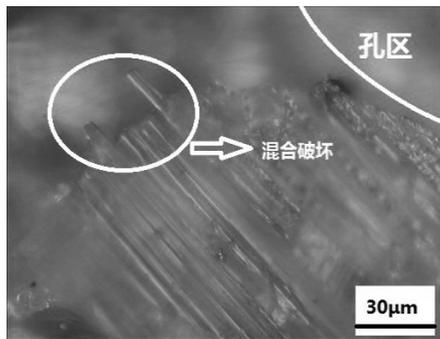
图 10 孔径超差缺陷试样弯曲破坏 OM 照片  
Fig. 10 An OM photo of inflexion failure of defective samples of ESA

由表 1 可知,孔径超差缺陷对试样的弯曲性能影响最大(强度下降 14.4%)。其余缺陷对试样弯曲性能影响不大(强度下降均未超过 10%)。这是因为孔径超差导致孔变大,相当于试样在孔周围的宽度减小,所以弯曲强度下降。如图 10 所示,缺陷试样的弯曲破坏主要是混合型破坏,既有纤维拔出也有截然齐断。

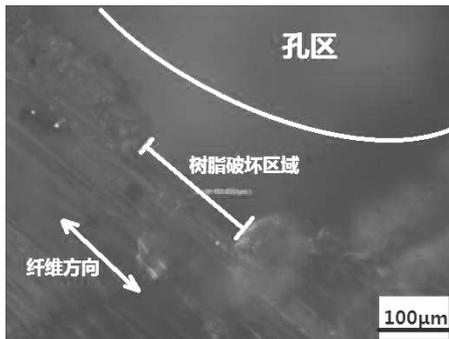
图 11 孔径超差修复试样弯曲未破坏 OM 照片  
Fig. 11 An OM photo of inflexion failure of repaired samples of ESA

采用注胶法对 5 种缺陷试样修复后,试样弯曲性能提升很小。由图 11 可以看出,在碳纤维还没有完全弯曲破坏的时候,修复树脂已经发生了破坏。这是因为试样在弯曲破坏前要经过一个形变较大的屈曲过程,而修复树脂的形变能力较差,导致试样在还没最终破坏前,修复树脂已经发生了破坏。由此可以看出用注胶法修复的试样抵抗弯曲大形变破坏的能力不强。

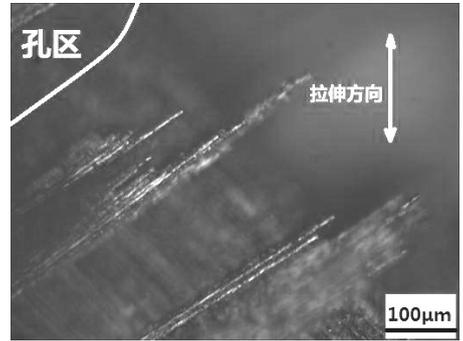
图 12 打磨过分缺陷试样纵横剪切破坏 OM 照片  
Fig. 12 OM photos of defective samples of OPA after longitudinal transverse shear test without failure

粘破坏;基体与纤维界面的脱粘破坏<sup>[7]</sup>。而打磨过分不仅会导致纤维的破坏,还会使基体变得脆弱,更易发生基体的脱粘破坏。如图 12 所示,缺陷试样的纵横剪切破坏形式主要表现为纤维的拔出。

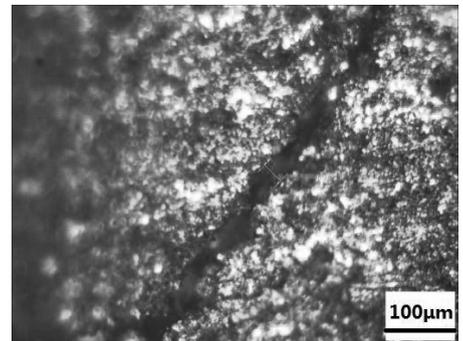
图 13 打磨过分修复试样纵横剪切未破坏 OM 照片  
Fig. 13 OM photos of repaired samples of OPA after longitudinal transverse shear test with failure

采用注胶法对 5 种缺陷试样修复后,试样纵横剪切性能提升很小。如图 13 所示,修复试样在还未发生破坏时,修复树脂已经出现裂纹。

这是因为,纵横剪切过程形变较大,而修复树脂的形变能力较差,导致试样在还没最终破坏前,修复树脂已经发生了破坏。由此可以看出用注胶法修复的试样抵抗纵横剪切大形变破坏的能力不强。

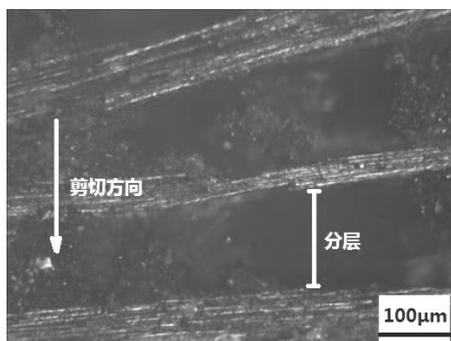
图14 边缘分层缺陷试样层间剪切破坏 OM 照片

Fig.14 An OM photo of defective samples of LF after interlaminar shear test without failure

由表 1 可知,边缘分层缺陷对试样的层间剪切性能影响最大(强度下降了 27.3%),其余缺陷对试样层间剪切性能影响不大(强度下降均未超过 10%)。这是因为层间剪切测试的是层与层之间界面力的大小<sup>[8]</sup>,而边缘分层缺陷导致了分层的发生,因此降低了层与层之间界面力的强度,进而影响了试样层间剪切性能。如图 14 所示,缺陷试样层间剪切破坏后分层较大,说明其层间的界面力较弱。

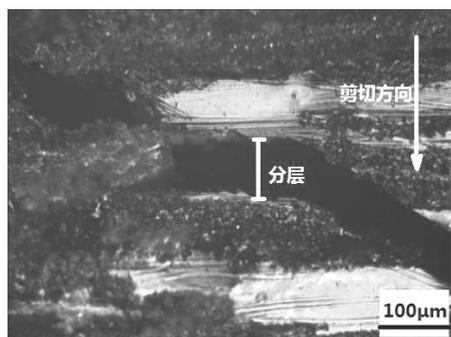
图15 边缘分层修复试样层间剪切破坏 OM 照片

Fig.15 An OM photo of repaired samples of LF after interlaminar shear test with failure

切性能有显著提升,这是因为注胶法修复缺陷试样后,不仅分层消失,基体强度增加,而且增加了层与层之间的界面力,进而提升了试样层间剪切强度。如图15所示,修复试样层间剪切破坏后,分层明显减小,说明其层间界面力较强。
