航发涡轮叶片气膜孔的磨削加工实验

文 摘 针对目前航空发动机涡轮叶片气膜孔加工精度低和重熔层难去除的问题,提出了“电火花打孔、磨削扩孔”的新型气膜孔加工工艺,研制出小孔磨削专用微细 CBN 砂轮并对电火花气膜孔进行了磨削工艺实验。实验结果表明:经磨削加工后气膜孔圆度降低 50.9%,孔径尺寸标准差降低 90.7%,表面粗糙度降低 65.9%,重熔层被全部去除,证明了航发涡轮叶片气膜孔磨削加工的可行性。

Experimental Study on Grinding Approach of Film Cooling Hole of Aero-Engine Turbine Blade

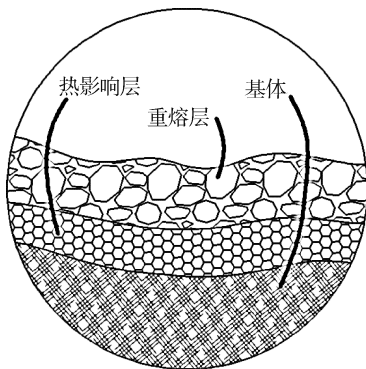
在电火花加工过程中, 极间介质被击穿后形成放电通道, 形成的电场将使通道中的正负离子向正负极高速运动从而使电能转换为动能, 正负离子高速撞击到电极表面又使动能转换为热能, 从而使正负极达到高温。高温不仅使冷却液汽化和分解, 更可将金属材料熔化甚至沸腾汽化, 未被抛出的金属冷却凝固后附着在基体表面形成重熔层^[14], 如图 1 所示。

图 1 重熔层
Fig.1 Recast layer

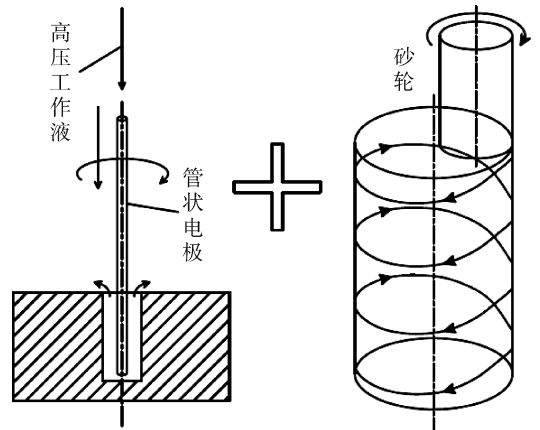
为消除电火花打孔产生的重熔层, 本文提出了“电火花打孔, 磨削扩孔”的新型气膜孔加工工艺, 该方法将气膜孔加工分为两步, 如图 2 所示, 首先通过电火花加工出比最终尺寸小的中心孔, 然后用微细 CBN 砂轮进行气膜孔的精加工并得到最终尺寸。

图 2 气膜孔电火花磨削打孔复合工艺
Fig.2 Compound EDM-grinding process for film cooling hole

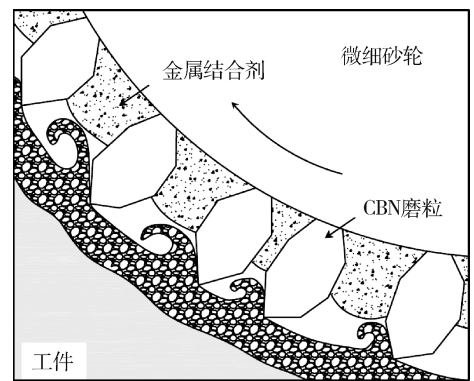
磨削工艺去除量稳定, 在上一步工序重熔层厚度不大的前提下微细砂轮磨削可以实现重熔层的定量去除, 并通过控制磨削参数和磨削层数来保证气膜孔宇航材料工艺 <http://www.yhclgy.com> 2019 年 第 2 期

的尺寸精度合格, 其作用机理如图 3 所示。同时磨削过程磨削力小, 在合理的磨削参数下不会产生表面缺陷, 从而避免疲劳源在表面缺陷处产生, 且电镀 CBN 砂轮磨削会产生一定的表面残余压应力, 残余压应力可以和叶片服役时所受的拉伸载荷相抵消从而降低表面所受载荷, 使得高温环境交变应力下疲劳源产生的可能性降低, 有利于零件疲劳寿命的提高。

图 3 微细砂轮作用机理
Fig.3 Mechanism of fine grinding wheel

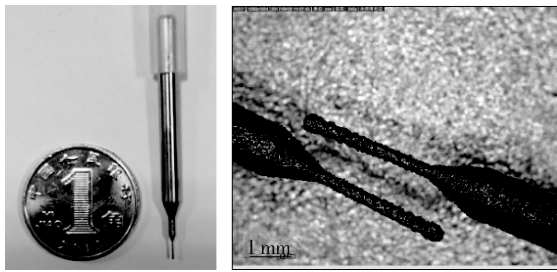
由于气膜孔的尺寸较小, 普通砂轮无法满足要求, 本文设计并研制出气膜孔磨削专用的微细 CBN 砂轮, 砂轮基体采用直径为 0.2 mm 的硬质合金刀杆, 将被 CBN 颗粒完全覆盖的基体浸入含有沉积金属的金属盐溶液电解槽中, 通过电沉积的方式将金属结合剂沉积在金属基体上固定 CBN 磨粒, 从而在刀杆的头部均匀镀上一层 CBN 砂粒, 见图 4 所示。

图4 微细 CBN 砂轮

Fig.4 Fine CBN grinding wheel

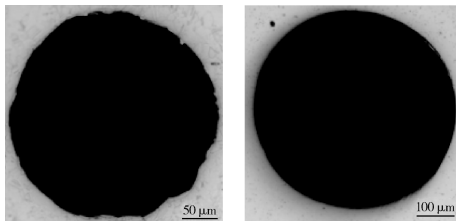
图5为电磨复合孔和电火花孔在100倍显微镜头下的图像,电火花孔边缘凹凸不平,有附着或半剥离的材料,而电磨复合孔边缘非常光滑,无附着无杂质。

(a) 电火花孔 (b) 电磨复合孔

图5 图像对比

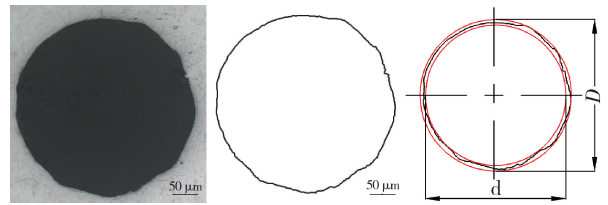
孔的轮廓可视为孔的表面边缘和图像阴影的边界曲线,通过提取原始轮廓线并按照轮廓线计算各个孔的圆度,如图6所示,圆度计算公式为:

$$r = (D - d) / 2 \quad (1)$$

式中, D 为孔轮廓的外接圆直径, d 为孔轮廓的内切圆直径, r 为孔的圆度误差值。

图6 气膜孔圆度计算

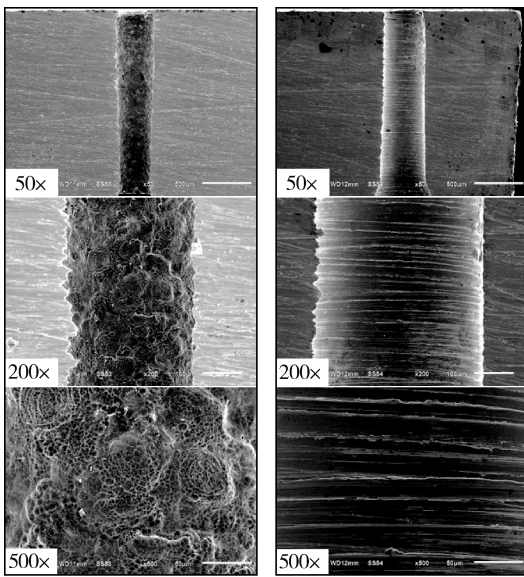
电火花孔和电磨复合孔的内孔剖面 SEM 图如图7所示。电火花孔剖面呈倒锥形,从入口处到出口处直径均匀减小,孔内壁粗糙且全部覆盖有重熔层,并且可以观测到图8所示的微裂纹,微孔等表面缺陷。而经过磨削加工后的孔身尺寸均匀,入口处尺寸稍大,有倒角特征,孔内壁光滑,纹路均匀,纹理方向与磨削进给方向相同,表面未发现有表面缺陷。

(a) 电火花孔 (b) 电磨复合孔

图 7 内孔剖面放大图像

(2) 电火花孔内壁粗糙,表面存在微裂纹、微孔洞等缺陷,经磨削加工后孔身尺寸均匀,内壁光滑,无表面缺陷,表面粗糙度降低 65.9%。

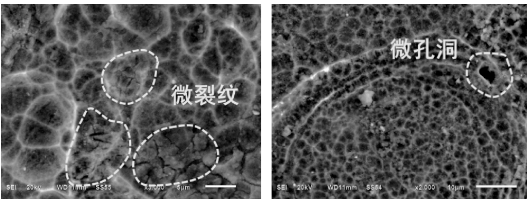
(a) 微裂纹 (b) 微孔洞

图 8 电火花孔表面缺陷

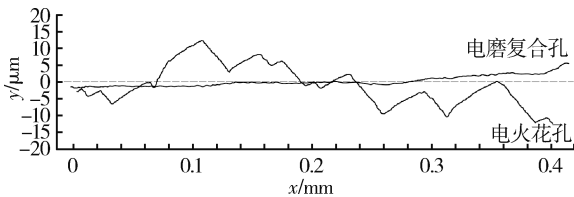
分别沿孔深方向对电火花孔和电磨复合孔内表面进行粗糙度测试,粗糙度取样长度为 $0.08\ \text{mm}$,评定长度为 $0.4\ \text{mm}$,粗糙度测试结果分别为 0.85 和 $0.29\ \mu\text{m}$,电磨复合孔的表面粗糙度相比于电火花孔降低 65.9%。轮廓结果如图9所示,电磨复合孔相比于电火花孔表面波纹平滑。

图 9 表面轮廓对比

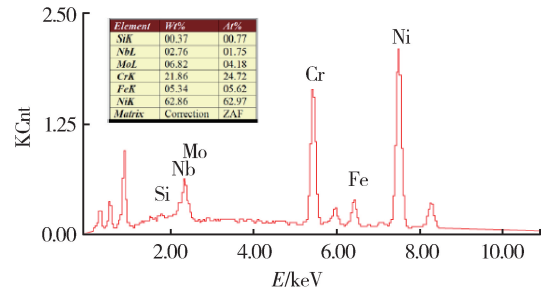
电火花加工过程中由于介质水的分解会产生氧气,熔化的材料与氧反应从在基体表面生成氧化层,因此电火花加工形成的重熔层中可以检测到一定的氧含量^[15]。对磨削后的内孔表面进行 EDS 分析结果见图 11,磨削表面的氧含量几乎为 0,说明由电火花打孔产生的重熔层经过磨削加工后已被全部去除。

图 11 电磨复合孔 EDS 分析结果

Fig.11 EDS analysis result of compound EDM-grinding hole
