碳化硅陶瓷脉冲激光加工改性表面特征研究

文 摘 采用脉冲激光对碳化硅陶瓷进行加工,通过单因素实验探究激光功率、扫描次数、光斑重叠率等激光工艺参数对工件改性表面特征的影响规律。实验结果表明,当激光功率较小时,工件表面形成周期性的起伏沟槽,且随机分布着破碎凹坑;当激光功率逐渐增大时,工件表面逐渐出现崩裂的热致裂纹;表面粗糙度随激光功率的增大先减小后增大。当扫描次数较少时,工件表面结构较为浅薄、稀松;随着扫描次数的增加,工件表面形成的结构凹凸不平;表面粗糙度随扫描次数的增大先减小后增大。在低光斑重叠率条件下,工件表面沟槽较浅、整体表面起伏较小;当光斑重叠率逐渐增大时,表面沟槽逐渐变深,工件表面出现孔洞;表面粗糙度随光斑重叠率增大而增大。

Study on Modified Surface Characteristics of Silicon Carbide Ceramics Processed by Pulsed Laser

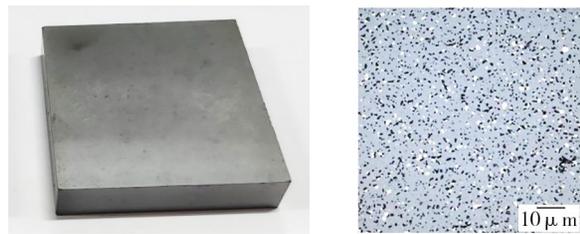
图1 碳化硅陶瓷工件

采用广东某公司提供的碳化硅陶瓷,工件性能参数如表1所示。试样尺寸为50 mm×50 mm×10 mm,实物如图1所示。碳化硅陶瓷工件表面晶粒分明、微观结构致密均匀,晶粒满足正态分布。

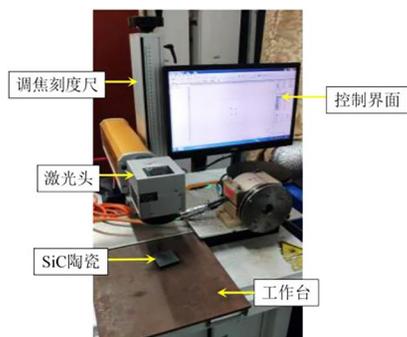
图2 纳秒脉冲激光设备

采用振镜式纳秒脉冲激光系统,主要包括控制软件、调焦刻度尺、激光头与工作台,如图2所示。其基本参数如下:激光脉宽 τ 为20 ns,波长 λ 为1 064 nm,光斑直径 d_0 为28 μm ,脉冲频率 f 为50 kHz。

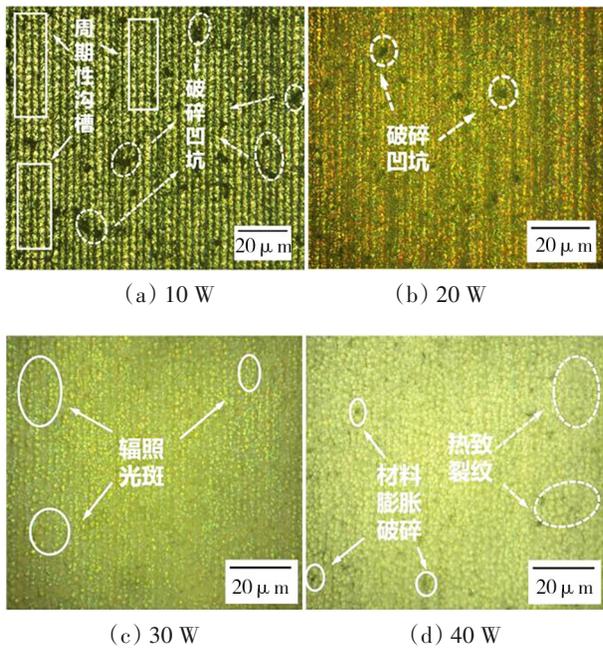
图3 不同激光功率时的表面形貌

如图3所示,当激光功率为10 W时,工件表面经脉冲激光加工后形成了沟槽且深度较浅,大部分沟槽呈周期性分布,此时工件的表面呈高低起伏。此外,可以在工件表面观察到许多的破碎凹坑,这些凹坑随机分布在工件表面;这是因为激光能量未达到工件的熔化阈值,工件的原始缺陷表现出来。当激光功率为20 W时,工件表面的破碎凹坑逐渐减少;这是因为激光的能量增强,使得工件表面的材料去除量增加,进而使得工件的原始缺陷逐渐减少。当

激光功率为30 W时,工件表面出现轻微的脉冲激光加工残留痕迹、碎片以及少量裂纹;这是因为此时工件表面吸收的能量远大于碳化硅陶瓷的熔化阈值,工件发生热效应,使得表面层以及亚表面层产生热应力,工件原始缺陷在吸收了较多的激光能量后,在热应力的作用下材料发生膨胀破碎。当激光功率为40 W时,材料熔化;因为此时的激光能量足够,且其远大于材料的熔化阈值,材料出现汽化、等离子体化;工件表面的沟槽形貌不再明显;在这个过程中,汽化的材料和等离子体相互撞击、堆积,进而再回落到工件表面上。随着激光能量的不断增加,热效应对工件的影响增大,工件表层产生的热应力也越来越大,材料发生越发剧烈的破碎,进而生成越来越多的材料熔融物碎渣,部分碎渣掉回到工件表面,剩余部分飞溅至工作台上。随着能量不断增加,热应力的影响也越来越明显,使得工件表面逐渐出现崩裂的热致裂纹。

(1)随激光功率的增大,碳化硅工件表面粗糙度先减小后增大。当激光功率较小时,工件表面形成周期性的沟槽起伏表面,并存在大量随机分布的破碎凹坑;当激光功率增大,激光能量密度远大于工件熔化阈值,工件表面出现熔化、汽化以及等离子体化等现象,形成不规则表面,且在热应力的影响下,工件表面出现热致裂纹。

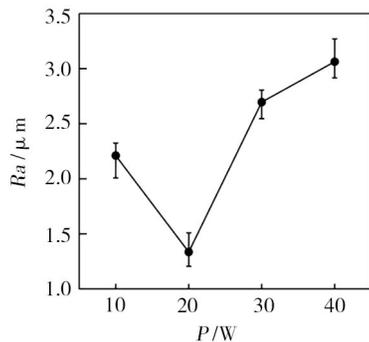
图4 激光功率对表面粗糙度的影响

图4为激光功率对表面粗糙度的影响。随激光功率的增大,表面粗糙度先减小后增大。当激光功率为20 W时,工件表面粗糙度最小,工件表面质量较好。随着激光功率的进一步增加,激光束作用在材料表面的能量也增大,材料表面吸收越来越多的能量,进而发生过量去除,导致材料表面脉冲激光加工的痕迹越发明显、裂纹数量逐渐增加,使得工件表面粗糙度增加,工件表面质量变差。

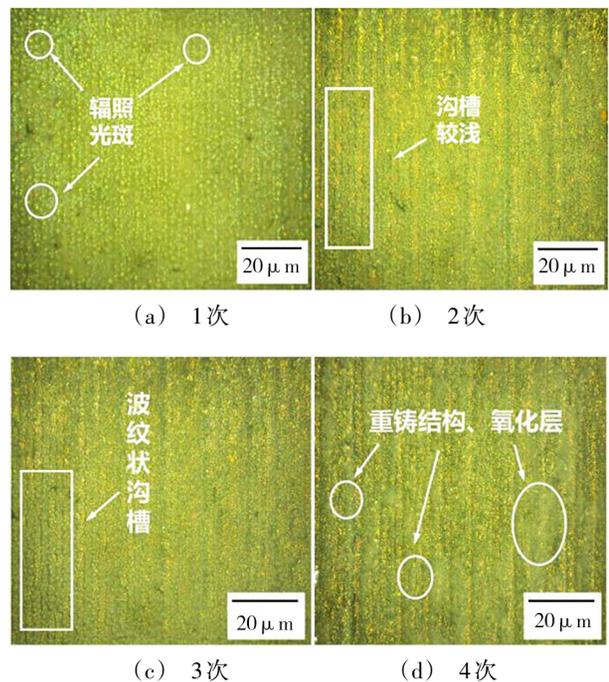
图5 不同扫描次数时表面形貌

如图5所示,当扫描次数不断增加,工件表面沟槽的宽度变化很小,沟槽的沟深不断增加;这是因为宽度主要与激光光斑直径相关;而深度增加是因为当扫描次数不断增加,之前加工出的表面沟槽发生多次加工,工件材料进一步被去除。当扫描次数为1次时,形成的结构较为浅薄、疏松;增加扫描次数,工件表面会发生进一步的烧蚀,破坏已形成的微结构。当扫描次数为4次时,沟槽区域的热影响区面积较大,沟槽的边缘区域生成了大量重铸结构;这是因为随着沟槽的深度不断增加,经激光烧蚀后汽化或熔融的材料难以从较深的沟槽内溅射出来,此外,熔融的材料在工件表面遇冷重凝之后又会被脉冲激光重新加工,使得表面形成的结构凹凸不平,工件表面质量恶化。

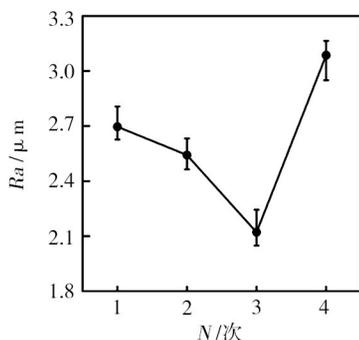
图6 扫描次数对表面粗糙度的影响

图6为扫描次数对表面粗糙度的影响。随扫描

次数的增大,表面粗糙度先减小后增大。当扫描次数为3次时,工件表面粗糙度最小。当扫描次数较少时,工件表面是比较均匀平整的;过多的扫描次数,导致过高的能量吸收,其表面形成大波纹结构,使表面质量恶化。因此,合适的扫描次数有利于实现工件表面改性,获得较好的加工质量。

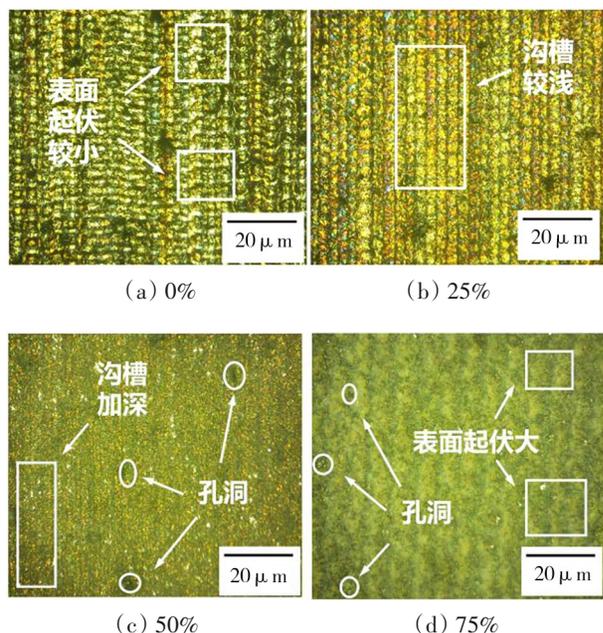
图7 不同光斑重叠率时表面形貌

如图7所示,当光斑重叠率较小时,脉冲激光加工作用在工件表面的单位面积能量较小,经脉冲激光加工扫描后工件表面形成的沟槽较浅,工件整体表面的沟槽起伏高度较低;当光斑重叠率不断增大,脉冲激光加工作用在工件表面的能量增大,能量累积效应越发明显,激光作用于材料表面的影响逐渐加强,工件改性表面的沟槽逐渐变深,工件表面因过度烧蚀出现孔洞,严重降低了工件表面质量。

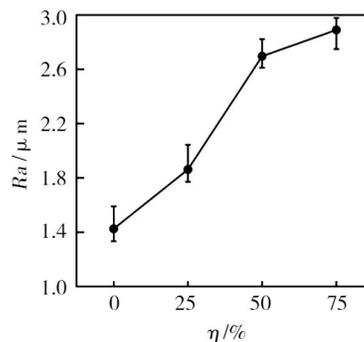
图8 光斑重叠率对表面粗糙度的影响

图8为光斑重叠率对表面粗糙度的影响。随光斑重叠率的增大,表面粗糙度增大。当光斑重叠率较小时,改性层较浅,表面粗糙度也较低;当光斑重叠率增大,作用在材料表面的激光能量增大,工件表面发生剧烈的熔化和汽化,其表面形成深度较大的沟槽使得表面结构逐渐加深,表面粗糙度也增大;并且由于脉冲激光加工区域脉冲数的叠加,工件表面沟槽发生进一步烧蚀而产生孔洞结构,工件表面的起伏性增加。可知,脉冲激光加工碳化硅陶瓷时,较大的光斑重叠率将会引起脉冲激光加工表面的严重烧蚀,形成较差的表面质量。
