基于螺栓断裂探讨Laves相对GH4169 高温合金疲劳断裂的影响

文 摘 针对高压油滤在进行高温压力冲击至第6.12×10⁴次时,出口单向阀与上壳体连接螺栓 (GH4169)断裂问题,通过对断裂螺栓的外观观察、断口宏微观形貌观察以及螺栓微观组织、硬度测试等,分析 了GH4169螺栓异常断裂的原因。结果表明:螺栓的断裂性质为疲劳断裂,由于螺栓晶界上存在连续析出的链 状Laves相,使材料塑性降低并诱发缺口敏感性异常增大,单向阀与上壳体连接螺栓发生疲劳开裂;另外螺纹 牙底圆角较小导致螺纹牙底应力集中以及装配受力可能不均加剧其疲劳开裂。通过GH4169合金螺栓疲劳断 裂这一工程失效实例,直接证明了晶界链状 Laves 相对疲劳失效过程的不利影响,有助于提升研究工作者和 工程技术人员对Laves 相危害性的认知。

The Influence of Laves Phase on the Fatigue Fracture of GH4169 High-temperature Alloy Based on Bolt Fracture

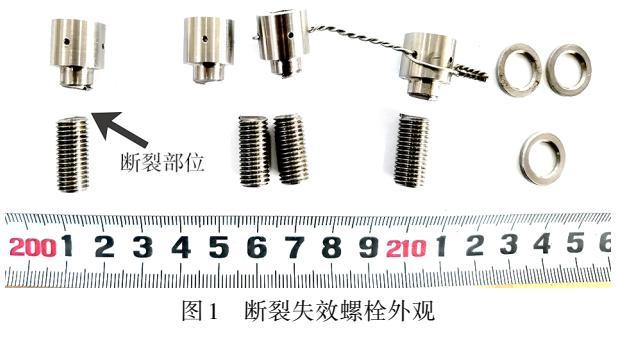
Fig. 1 Appearance of failed bolts submitted for inspection

出口单向阀与上壳体连接螺栓、垫圈外观见图1。 4个螺栓均从第一螺纹处断裂,螺栓表面未见异常机械 损伤和塑性变形,为了便于描述和分析,将螺栓分别编 号(表1)。与螺栓配合的垫圈整体完整,表面装配痕迹 略有差异。采用游标卡尺测量4个螺栓头的内六方孔 深,测量结果见表1,4个螺栓的孔深相当,基本符合图 纸要求。

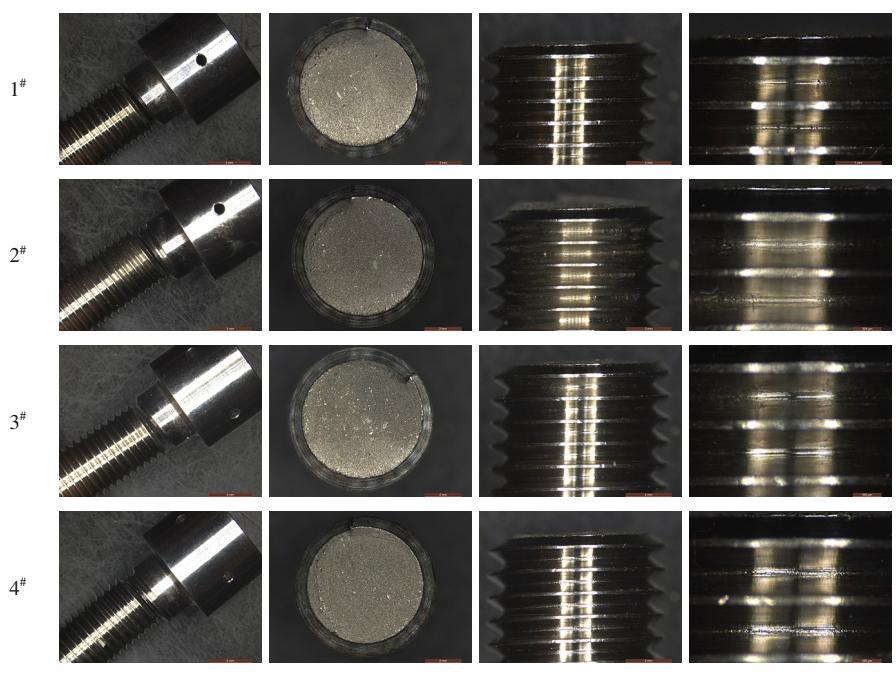
图 2 螺栓损伤情况 Fig. 2 Bolt damage

在体视镜下放大观察各螺栓表面损伤情况,观察结果如图2所示。可以看出1*螺栓从第一螺纹根部横向断裂,断面无锈蚀等异常现象,断面大部分平坦光滑,剩余部分略倾斜、相对粗糙,可见螺纹断裂形成的台阶,断口附近螺纹形态正常,未见异常损伤,螺栓头的下端面无明显的挤压装配痕迹,螺栓头根部圆角加工良好。2*、3*螺栓表面形态与1*基本一致,仅断面平坦区域的面积略有不同。4*螺栓也是从第一螺纹根部横向断裂,整个断面颜色、形态均匀, 未见明显光滑区,未开裂区域的螺纹良好,未见加工

高压油滤上用于连接出口单向阀与上壳体的4 个螺栓全部断裂失效,各螺栓断裂位置一致,其中3 个螺栓断口低倍均存在明显平坦区,高倍下平坦区 内可见典型疲劳条带,说明三者均为疲劳断裂,仅疲 劳扩展区大小不同;另1个螺栓变形较明显、裂纹较 多,且断口为过载断裂特征,由此可见3个螺栓首先 出现了疲劳裂纹并相继断裂,导致最后承力的1个螺 栓发生过载断裂。

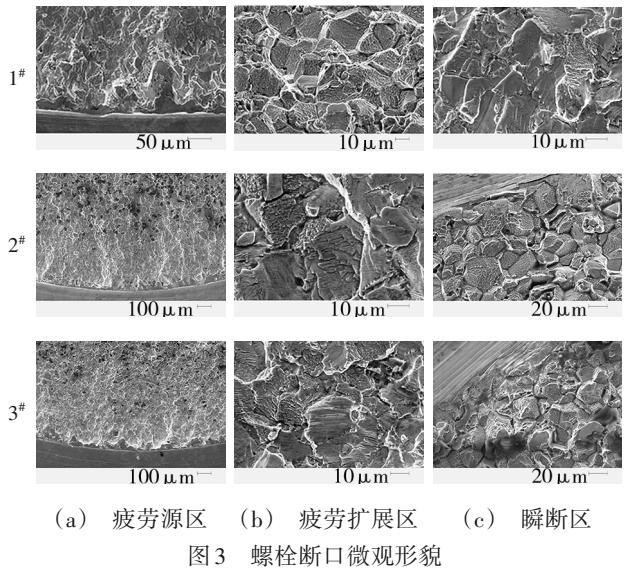
对4根断裂螺栓的断口和螺纹表面进行微观形 貌观察,观察结果如图3-图5所示。

对比可以发现1*螺栓断裂纹起源于螺纹根部, 多处线状起源,源区轻微磨损,未见明显加工缺陷; 断面大部分区域为疲劳断裂区,该疲劳区与常见 GH4169疲劳断口明显不同,低倍呈现细小颗粒状可 见晶粒轮廓,高倍可见典型疲劳条带,其间零星分布 着沿晶断面,晶粒表面可见韧窝;疲劳区对侧(螺纹 - 82 - 断裂台阶侧)为瞬断区,断面为沿晶断裂,晶粒表面 也为韧窝特征;螺栓螺纹牙底加工圆滑,表面平整, 未见裂纹。2*和3*螺栓微观损伤形貌与1*基本一致, 但2*靠近断口的螺纹牙底可见细微横向裂纹。

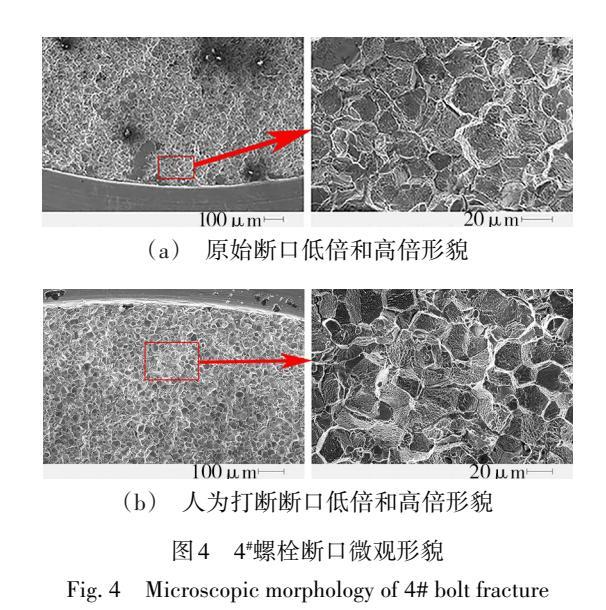
从图4(a)可以看出4*螺栓原始断口各区域的形态基本一致,均为沿晶断裂,晶粒表面可见韧窝,该断口未见疲劳区;靠近断口的螺纹底部表面屈服变形,可见明显横向裂纹。从图4(b)可以看出,4*螺栓沿螺纹横向打断,断口表面整体为沿晶断裂,晶粒表面可见韧窝断裂特征,且4*靠近断口的螺纹牙底也可见细微横向裂纹。

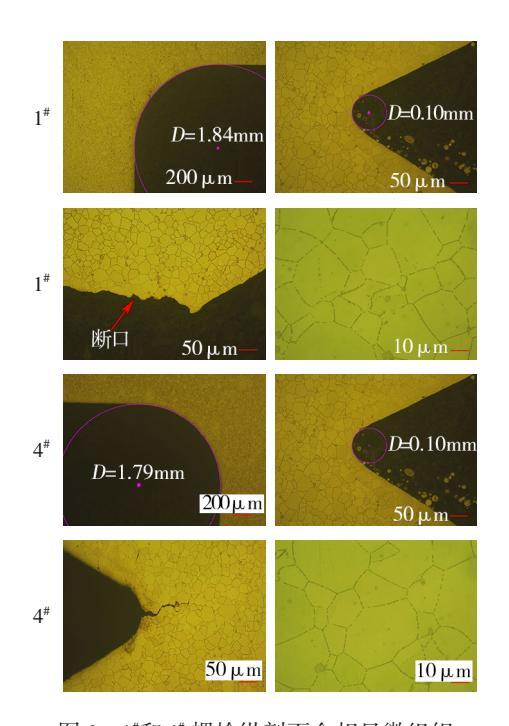
图6 1*和4*螺栓纵剖面金相显微组织 Fig. 6 Metallographic microstructure diagram of longitudinal section of 1[#] and 4[#] bolts

取1*和4*螺栓的纵剖面制备金相试样,高倍观察 结果如图6所示,从图6中可以发现两个螺栓裂纹源 区未见加工缺陷,螺纹底部显微组织与其他部位一 致;螺纹底部加工圆滑,齿底圆角R0.05 mm 左右。 4*螺栓的螺纹根部可见裂纹,裂纹沿晶扩展。此外, 两个螺栓的显微组织均匀,且晶粒大小一致,晶粒度 在8~9级;显微组织可见块状碳化物,晶界可见连续 的链状析出相,晶内未见明显析出相。

综上所述,出口单向阀与上壳体4根连接螺栓中 的3根发生了疲劳开裂,1根发生过载断裂,断裂均 发生于靠螺栓头的第一螺纹牙底。各螺栓加工、材 质状态一致,且源区均未见加工缺陷。螺栓晶界存 在由 Nb/Mo显微偏析产生的链状Laves相,导致材料 塑性降低并可诱发缺口敏感性异常增大;螺纹牙底 圆角较小造成螺纹牙底应力集中,此外4根螺栓中有 3根螺栓发生疲劳断裂,1根螺栓发生过载断裂,这说 明装配受力可能不均匀,这是导致螺栓断裂的外因。

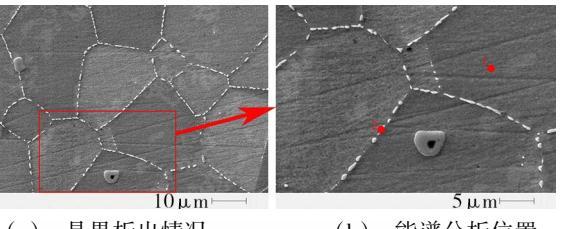
晶界析出情况 (b) 能谱分析位置 (a) 图 7 1[#]螺栓晶界析出相SEM形貌

1^{*}螺栓析出相SEM形貌如图7所示,从图7中可 以发现白色析出相呈链状分布于晶界,和图6金相观 察结果一致。利用扫描电镜自带的能谱仪对基体和 晶界析出物进行元素分析,分析结果如表2和表3所 示。能谱显示白色析出相中 Nb、Mo含量较高;基体 主合金元素含量符合GH4169合金标准成分含量。

(2)螺栓晶界存在连续析出的链状 Laves 相,导 致材料塑性降低并诱发缺口敏感性异常增大,是导 致其疲劳断裂的内因,应严格控制晶界上 Laves 相的 析出并诱导强化相的沉淀,以实现材料强度与韧性 的最佳平衡。

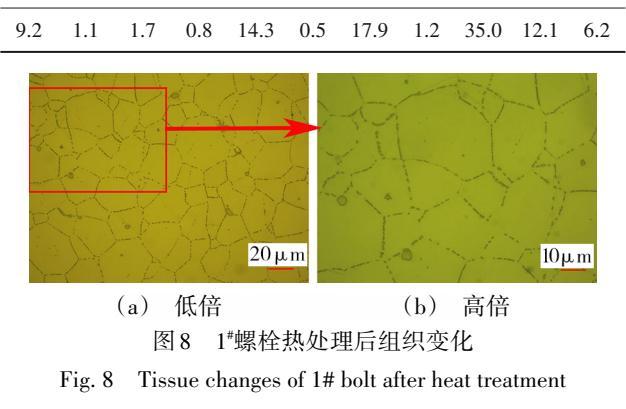
在1[#]螺栓上随机取样并经1020℃,保温1h,水 冷处理后制备金相试样,金相观察结果见图8,可以 发现螺栓晶粒大小无明显变化,晶界析出物形态无 明显变化,由此判断晶界析出应为Laves相。

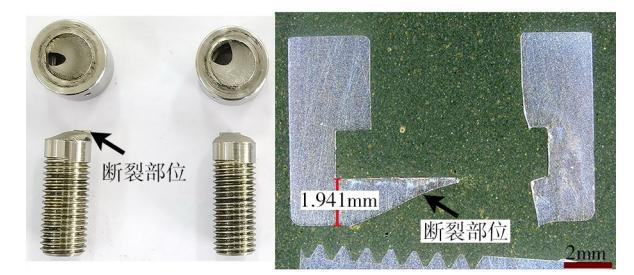
(a) 钉头断裂
 (b) 钉头槽底厚度
 图 9 同型号产品曾经出现的螺栓钉头断裂失效现象
 Fig. 9 The bolt head fracture and failure phenomenon that occurred in the same model of product

同型号的产品曾出现过螺栓提前疲劳断裂失效 (图9),断裂位置在螺栓头根部圆角,与螺栓装配力 矩较大、螺栓头根部圆角应力集中严重、螺栓头槽底 厚度偏小有关。此次试验,大幅降低了螺栓安装力 矩,由(14±2)N·m降至(5.9±0.6)N·m,螺栓承受的 初始应力大幅降低;同时加大了螺栓头根部圆角尺 寸,增加了螺栓头沉孔底部厚度,改进后的螺栓头部 位得到了明显强化,该部位未再出现疲劳开裂,但是 未做更改的螺纹处却发生了疲劳断裂。

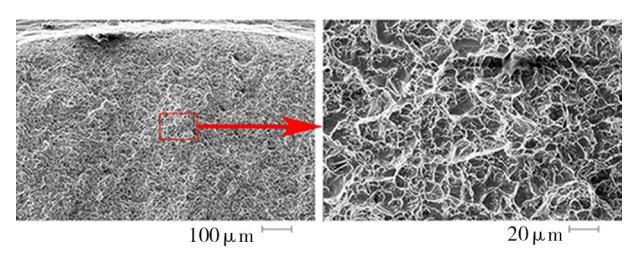
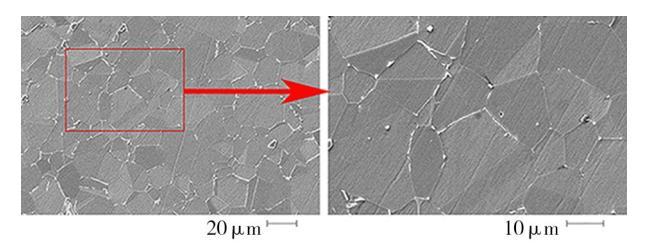
图 10 早期螺栓钉头断裂失效件打断断口及组织特点

通过对断口宏观、微观形貌观察,此次螺栓断口 低倍可见晶粒形态,且其间零星分布着沿晶断面,晶 粒表面可见韧窝,早期钉头部位疲劳断裂的螺栓断 口无此特征;此外,此次失效件疲劳断口中的瞬断区 也均为沿晶和晶粒表面带韧窝的断裂特征,这与过 载断裂螺栓以及人为打断螺栓断口形貌一致,而早 期钉头断裂螺栓的打断断口则为典型韧窝形貌,见 图 10(a)。两次失效螺栓断裂行为的差异主要受到 微观组织形态的影响:此次断裂螺栓在晶界可见链 状析出相,而早期钉头断裂螺栓晶界则无此现象 - 84 - [图10(b)]。金相组织检查表明,此次断裂螺栓的晶 界存在连续析出的链状相,在1020℃下未完全回 熔,说明其是高熔点的Laves相,从表2中可以看出 Laves相的形成与钼、铌等大原子直径元素在凝固过 程中发生微偏析有关,这与文献[11-12]相符。硬而 脆的Laves相对GH4169的力学性能具有一定影 响^[13-14],这种脆性相连续分布会显著降低材料塑性 并诱发缺口敏感性异常增大。

(a) 人为打断断口

(b) 晶界析出相形貌
